Suodenniemen kalastusalueen  
virtavesi- ja vaellusestekartoitus;  
Sävijoki, Taipaleenjoki, Hiusjoki–  
Karinjoki ja Myllyoja vuonna 2012

Hanna Alajoki ja  
Heikki Holsti 2012

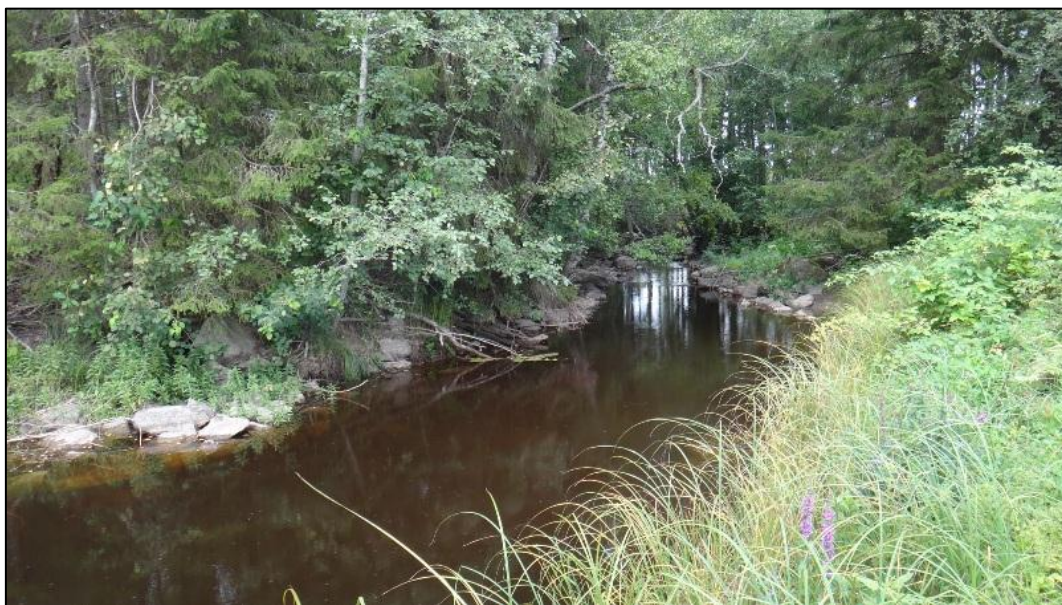
Kuva 4.5. Taipaleenjoen ylimmän kosken niska-alue. Tästä kohtaa alkaa joen ensimmäinen koskiosuus.

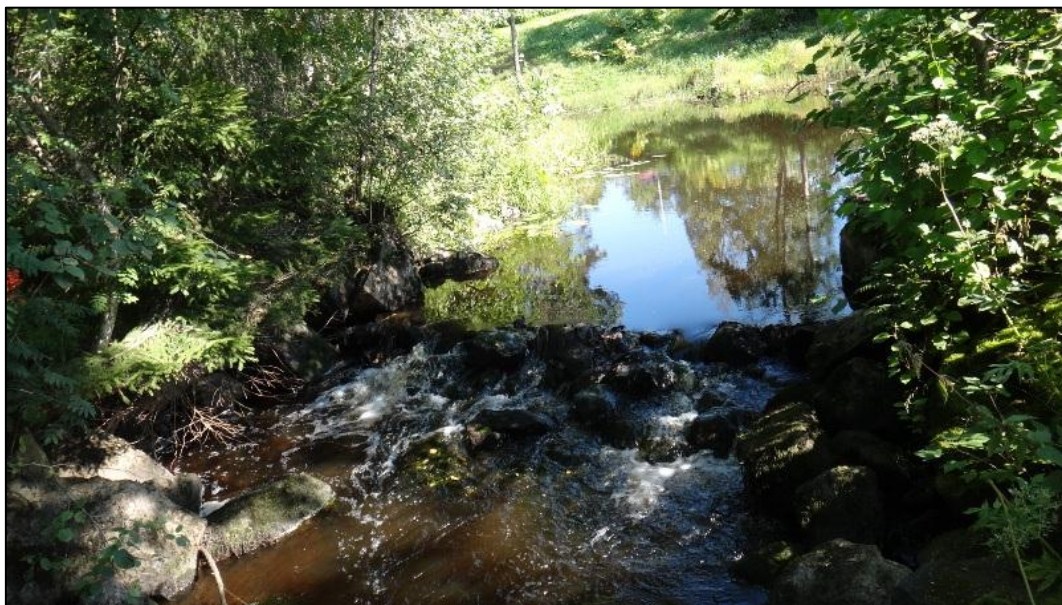
Kuva 5.1. Jokimyllynkoskessa sijaitseva pohjapato. Pohjapato hidastaa ainakin alivirtaamakausilla kalojen liikumista.

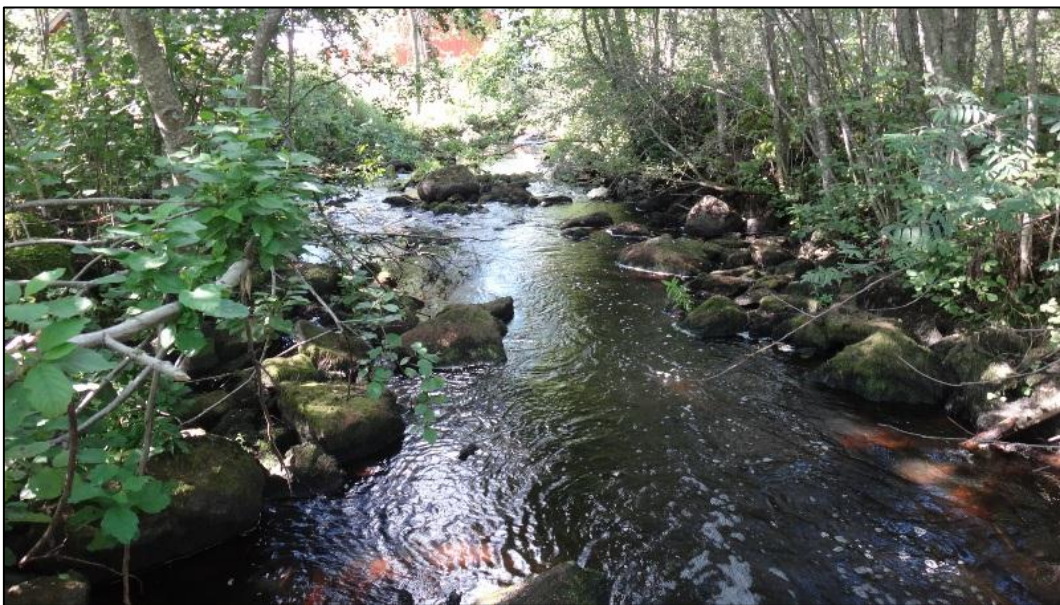
Kuva 5.3. Heinäkoskea.

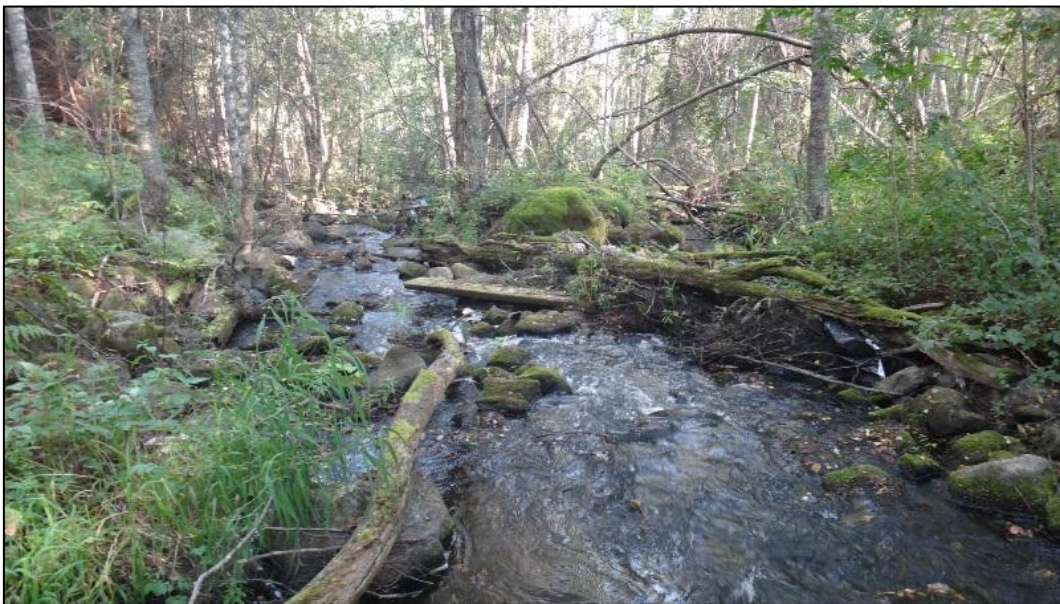
*Kuva 5.10. Myllyojankosken niska. Kuvasta voidaan havaita kosken kaksi uomaa.*

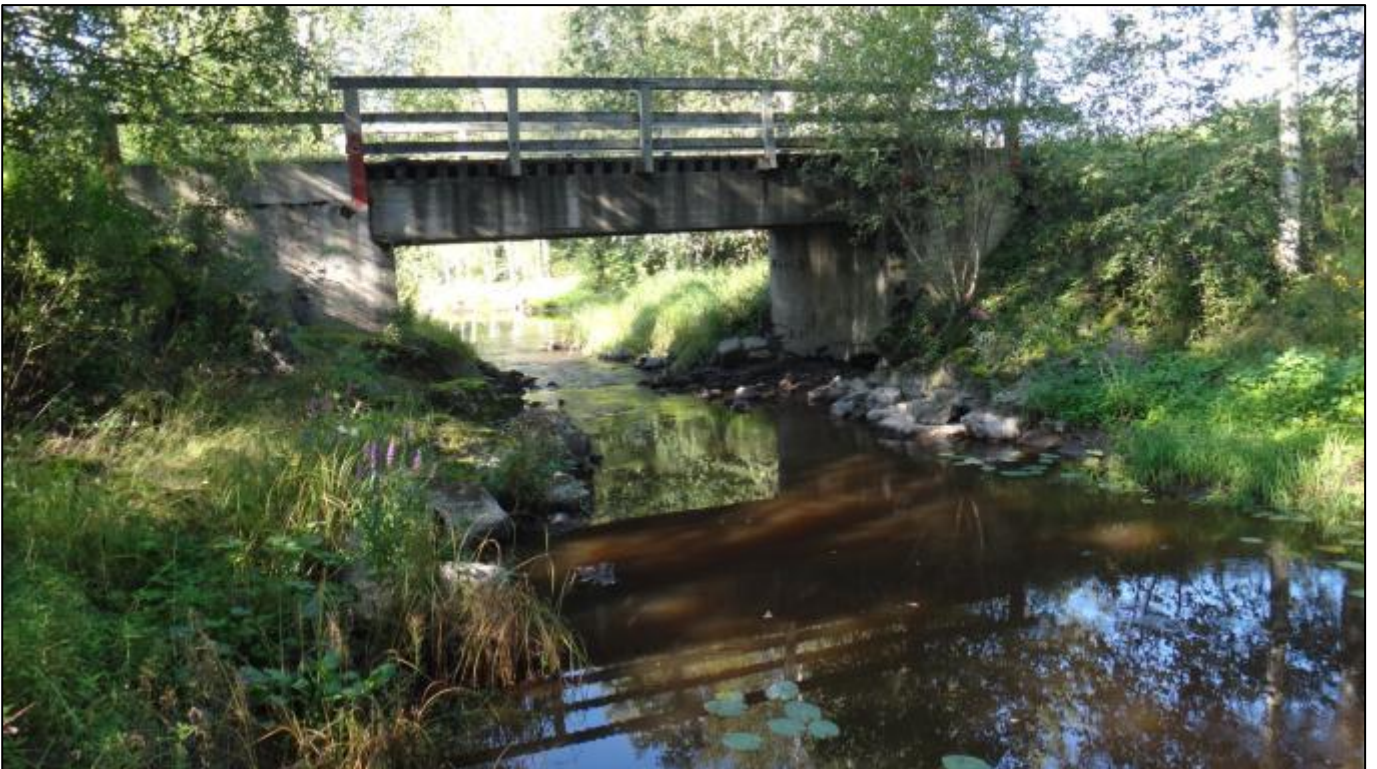
Karttapiste K2. Hiusjoen ylin pieni virtapaikka. Virtapaikan pituus v. 10 metriä.

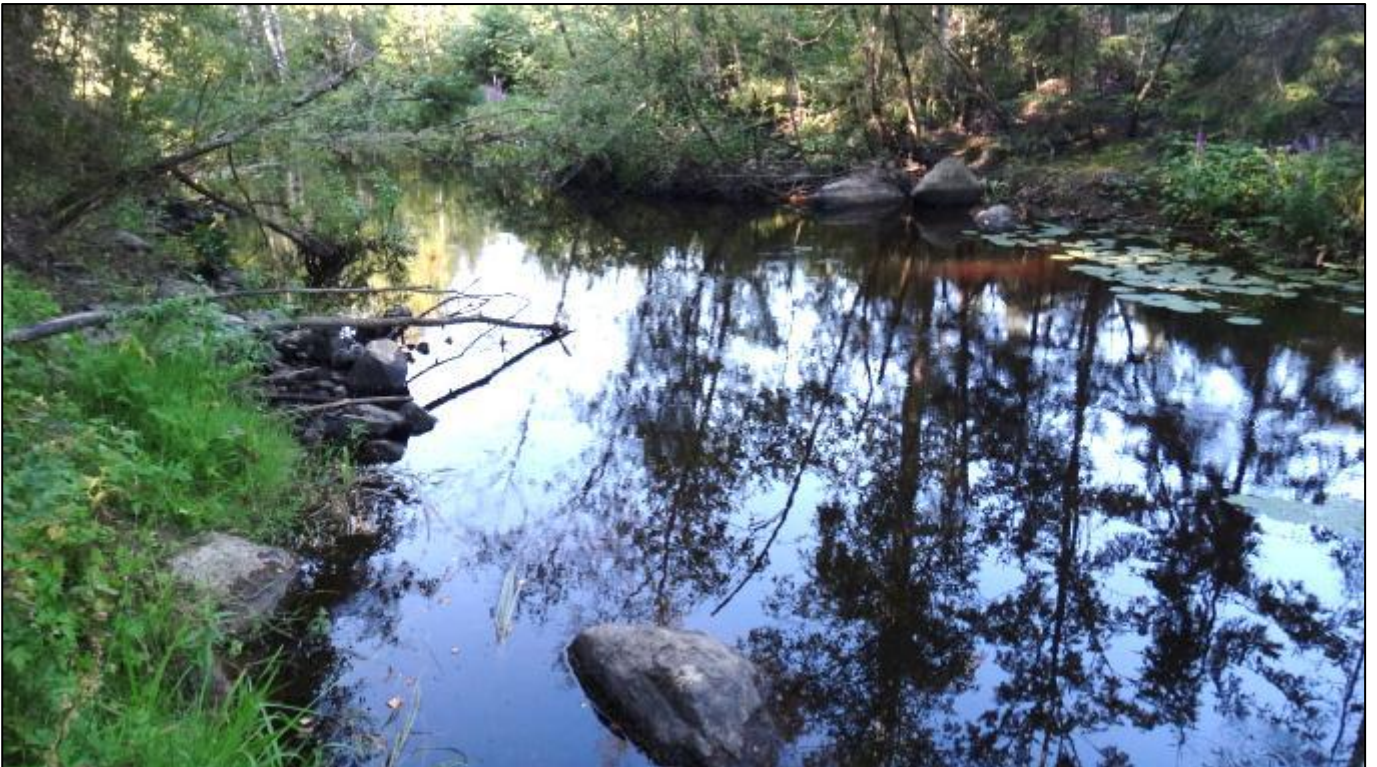
Karttapiste K4. Hiusjoen parattua uomaa. Metsän keskellä olevassa uomassa on todennäköisesti ollut aikaisemmin virtapaikka, joka on perattu. Uomassa edelleen vähän kiveä. Suurin osa kiviaineesta on nostettu joen törmälle.

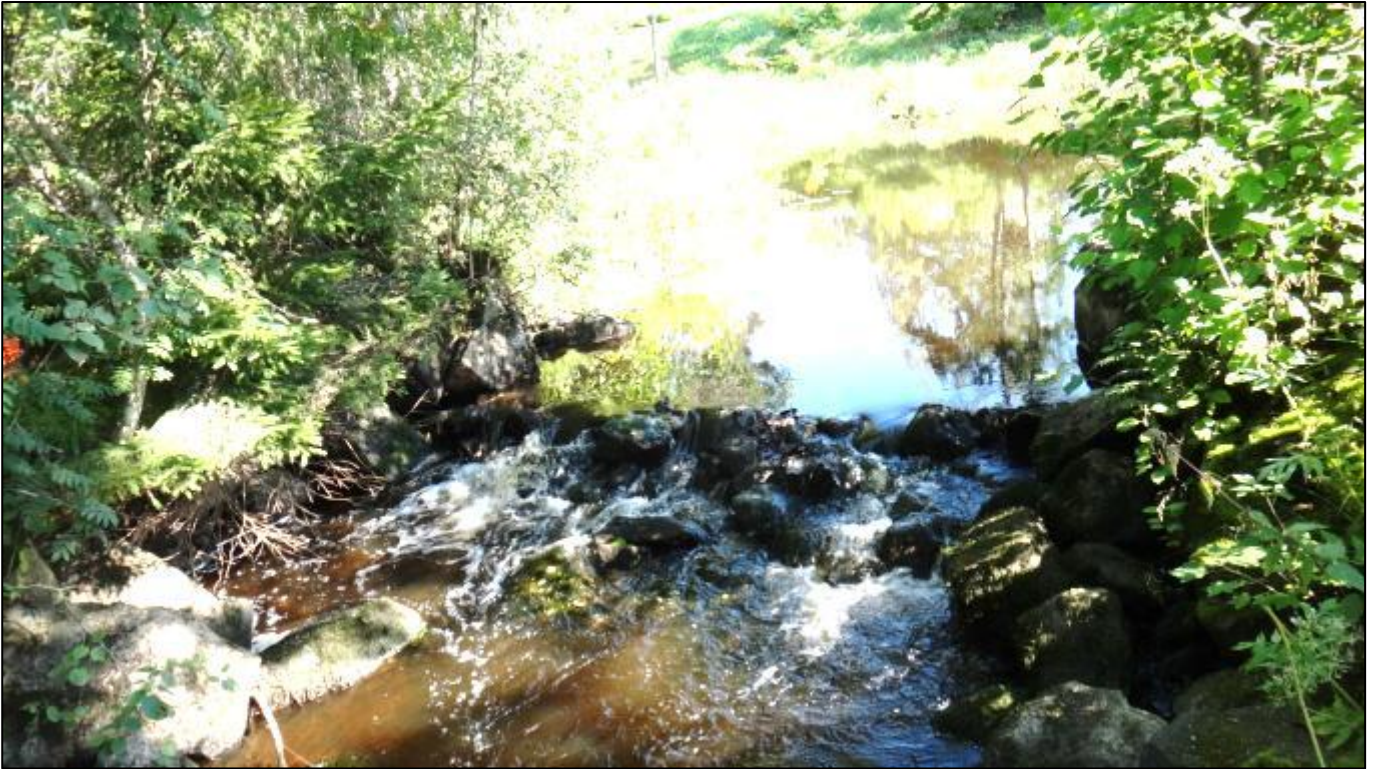
Karttapiste K6. Jokimyllyn kohdalla pienen suvannon alapäässä on kivistä tehty pohjapato, joka vähällä vedellä ainakin osittain estää kalojen liikkumisen.

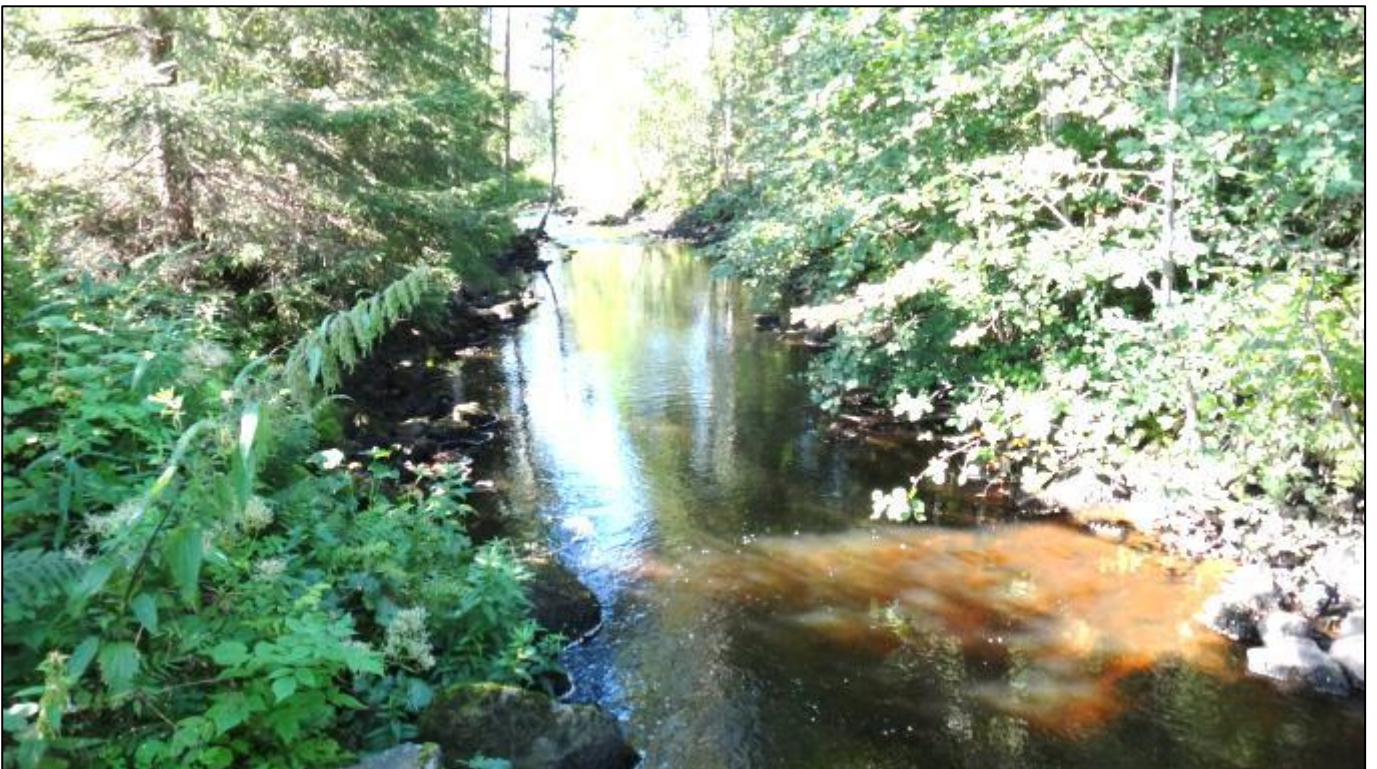
Karttapisteiden K6 ja K7 väli on kokonaisuudessaan virta-aluetta, joka kuitenkin on voimakkaasti perattu.

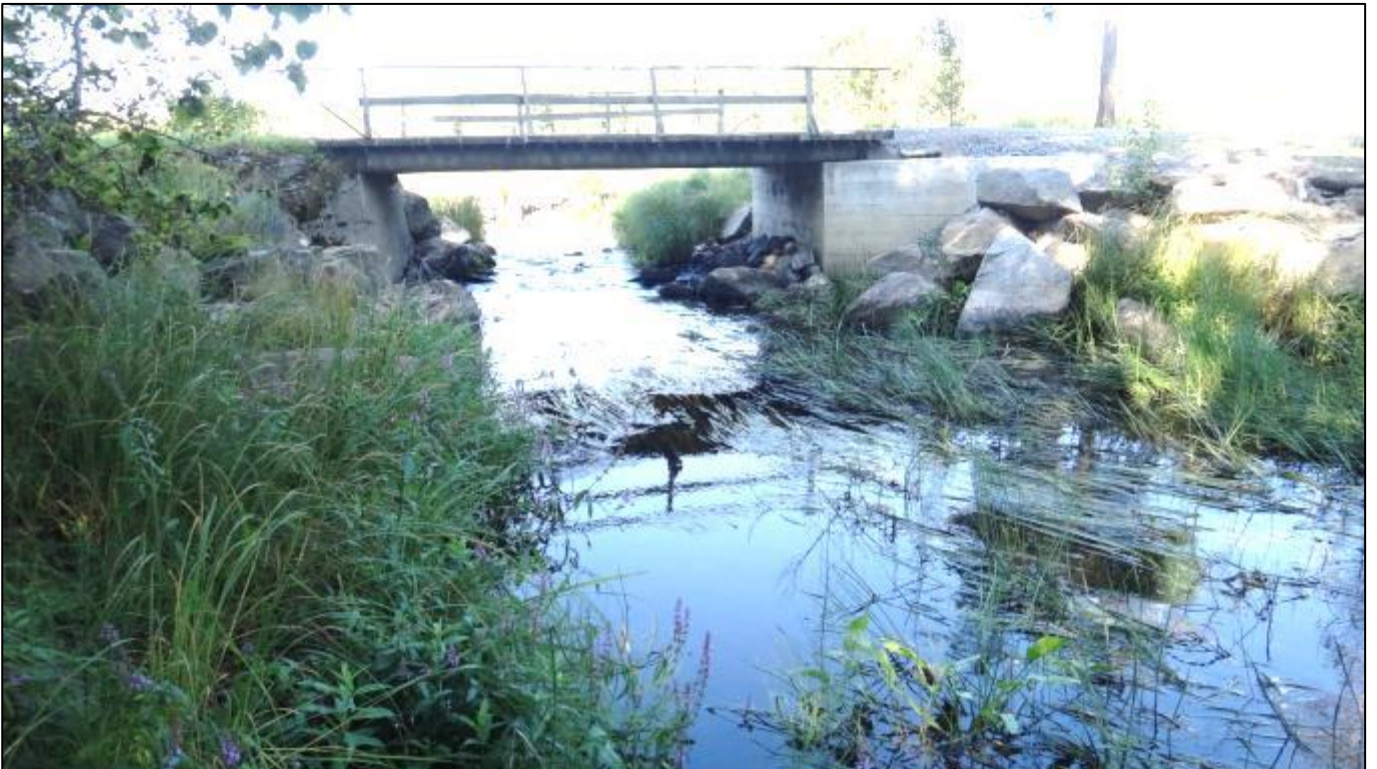
Karttapiste K8. Pienen sillan kohdalla uoma kaventuu ja sillan kohdelle muodostuu lyhyt virtapaikka.

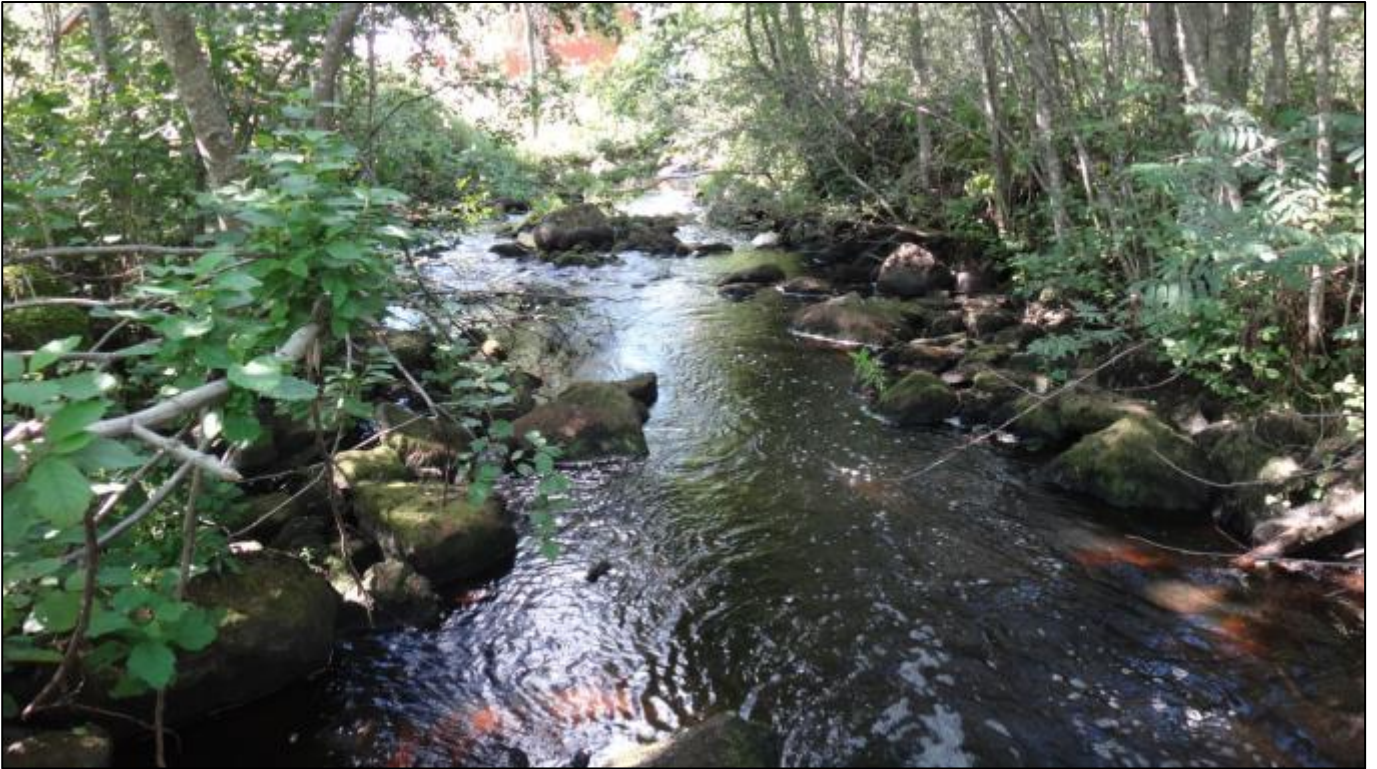
Karttapiste K10. Heinäkosken keskiosan virta-aluetta.

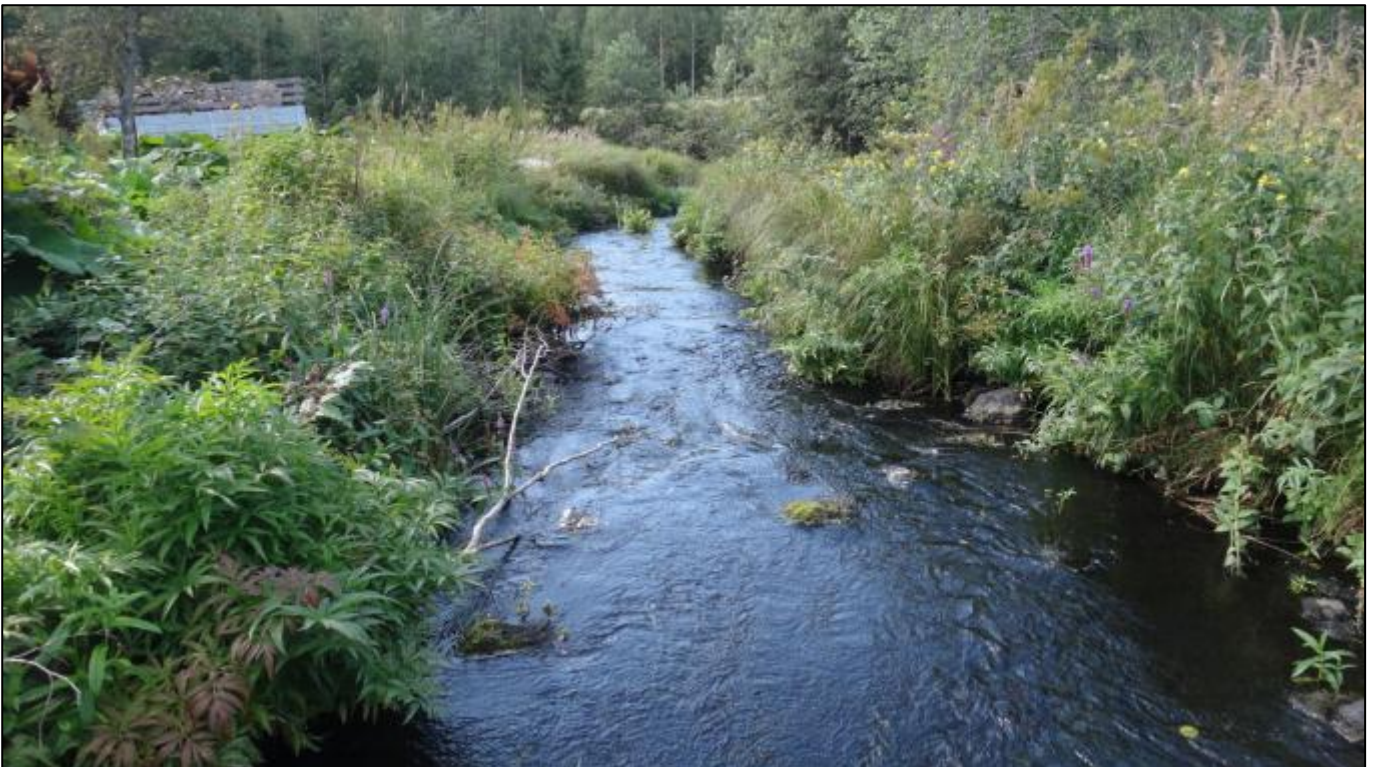
Karttapiste K11. Heinäkosken alaosassa uoma levenee ja vesisyvyys pienenee. Vesi virtaa tällä alueella kasvillisuuden seassa. Alue sopisi hyvin pienten taimenten elinalueeksi.

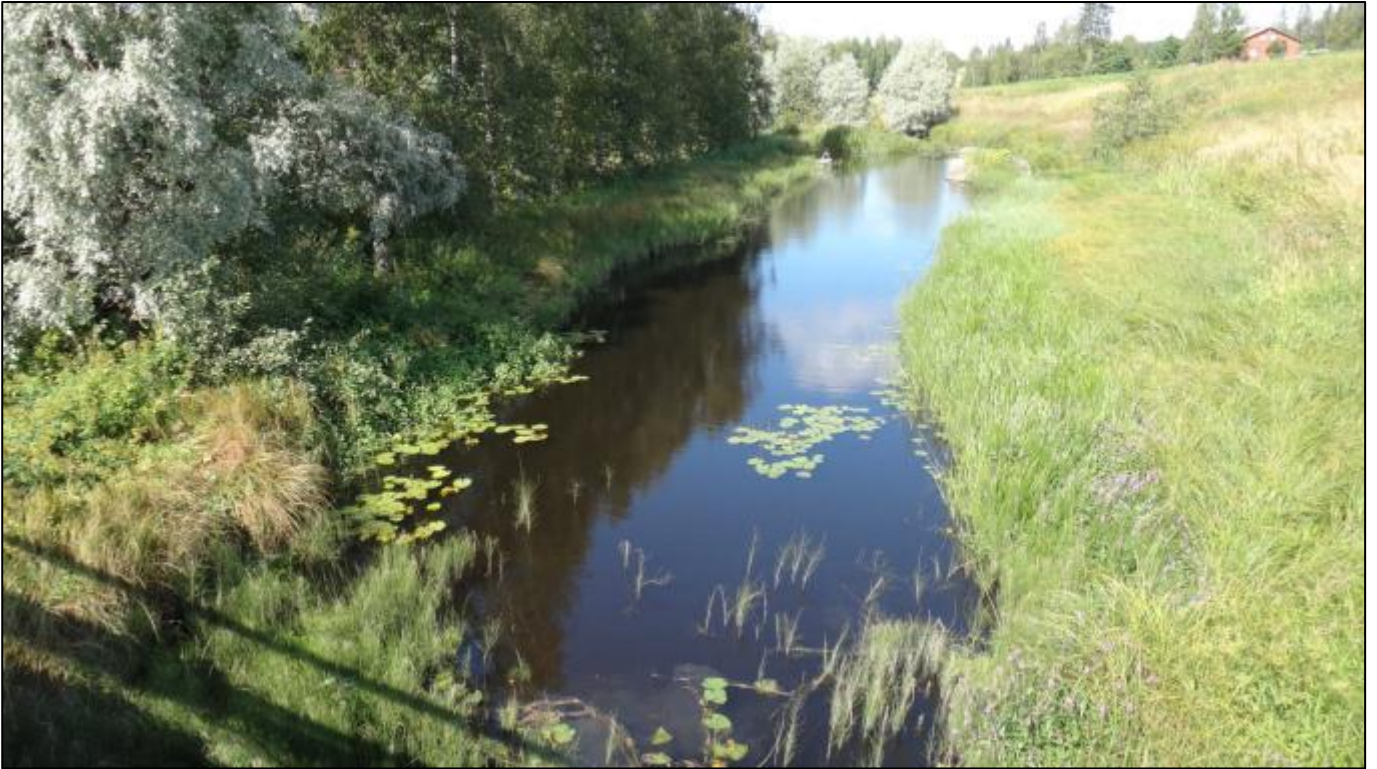
Karttapiste K12. Sillan kohdalla joki virtaa hitaasti (kuva ylävirtaan päin). Pisteiden K11 ja K13 väli on kokonaisuudessaan hitaasti virtaavaan joen osaa.

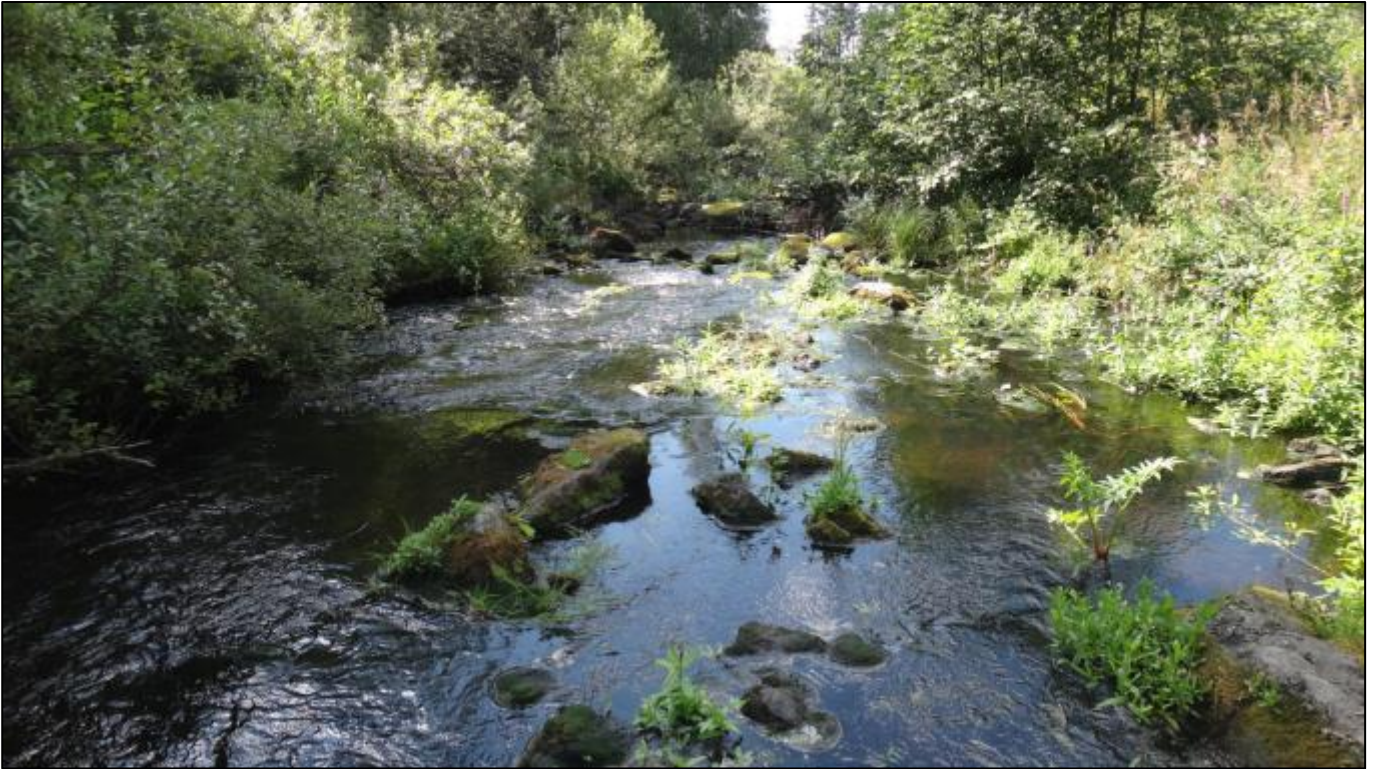
Karttapiste K14. Kukkarokosken yläpuolella oleva virtapaikka. Virtapaikka on säästynyt perkaukselta. Uomassa suuria kiviä ja vesisammalta.

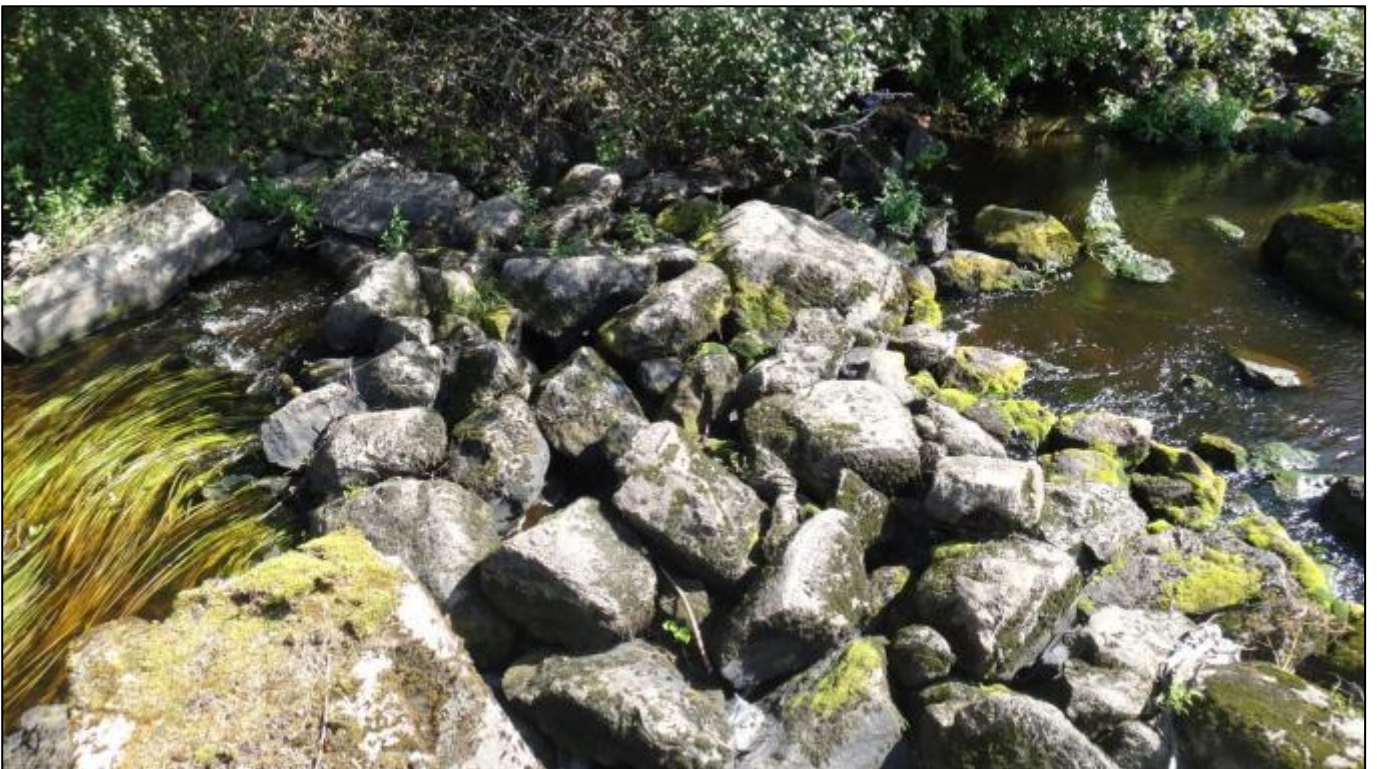
Karttapiste K15. Kukkarokoskessa vanhan myllyn kohdassa oleva kivistä tehty pato. Vesivirtaa kivien raoista, muodostaen kaloille ylitsepääsemättömän nousuesteen.

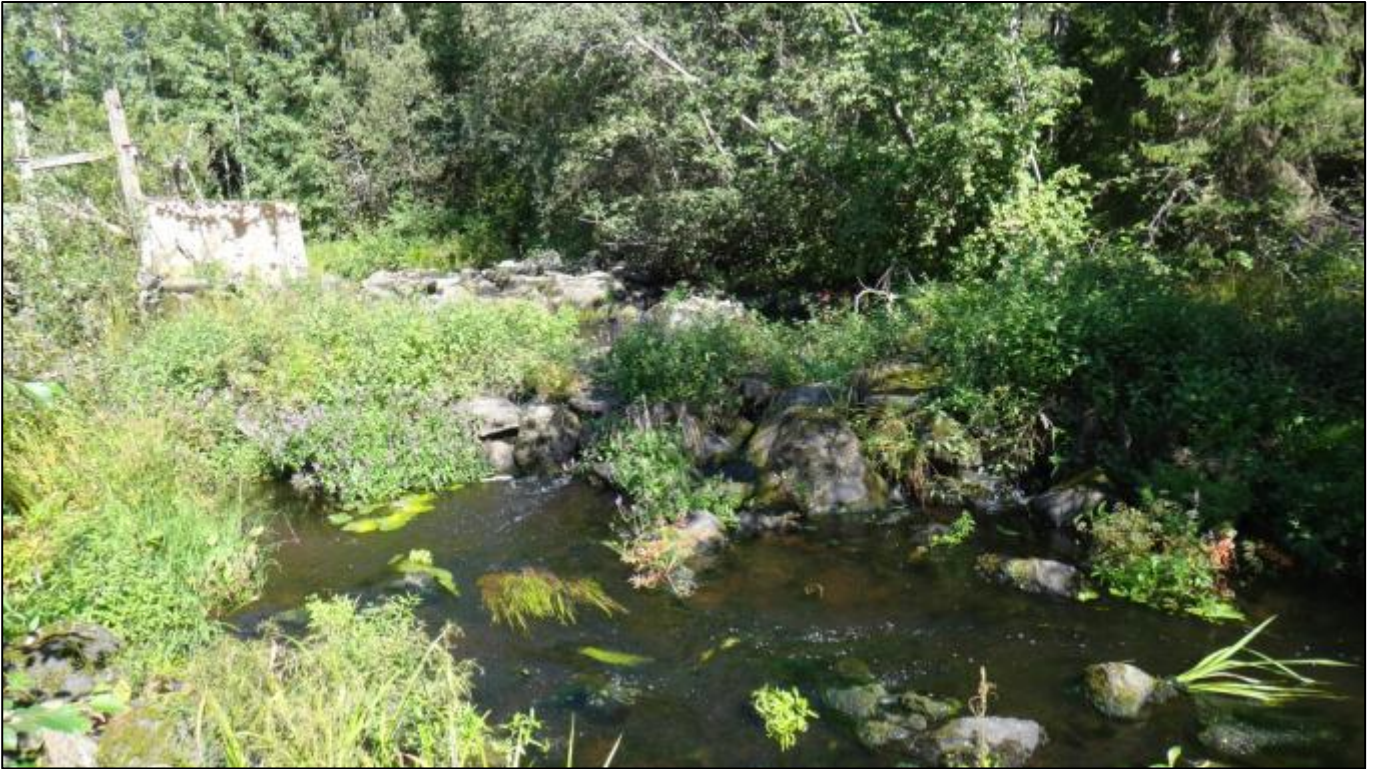
Karttapiste K15. Kukkarokosken pato alavirrasta päin kuvattuna. Kivisen padon vasemmalla puolella on betonista rakennettua vanhaa patorakennelmaa. Padon alapuolella on koskialuetta, joka sopisi taimenen elinalueeksi.

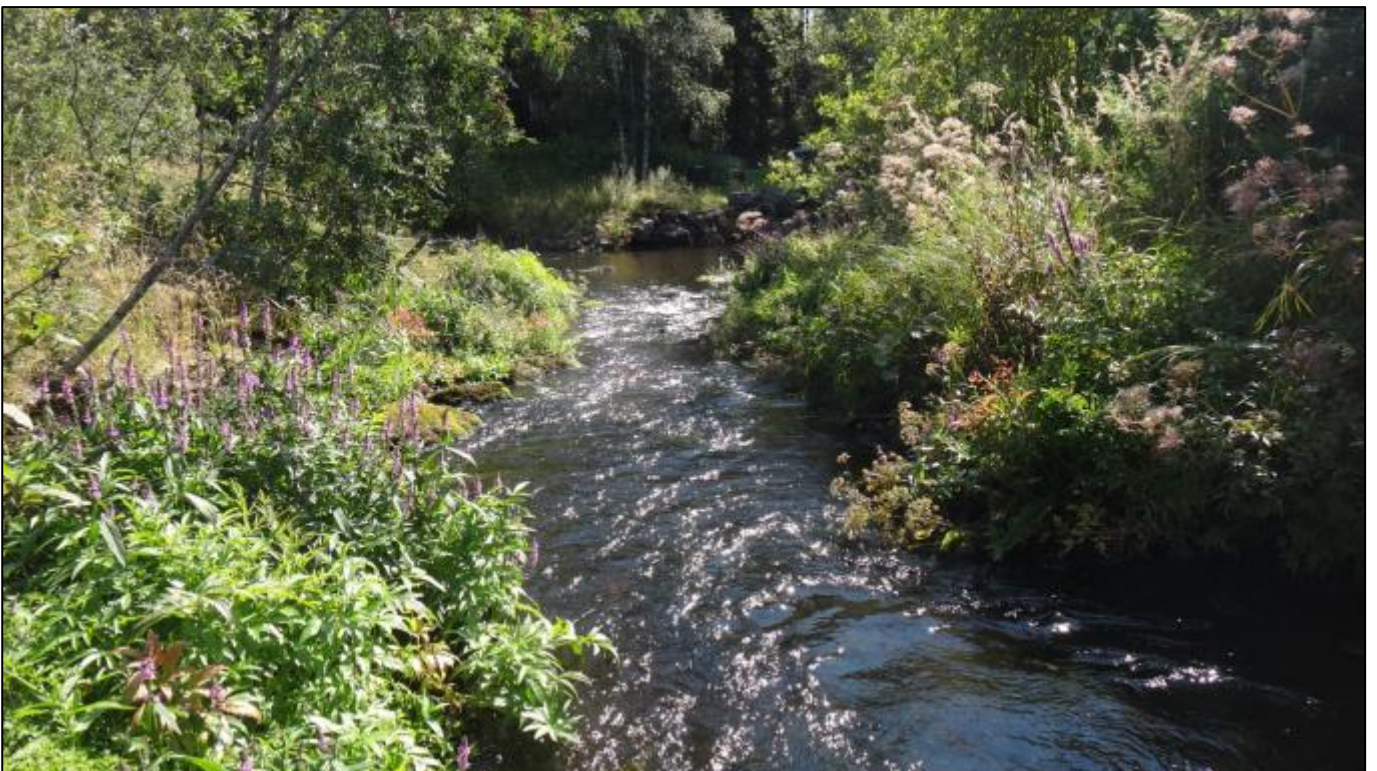
Karttapiste K17. Jyränkosken yläpuoleinen virtapaikka laskee pieneen suvantoon, josta vedet virtaavat Jyränkoskeen.

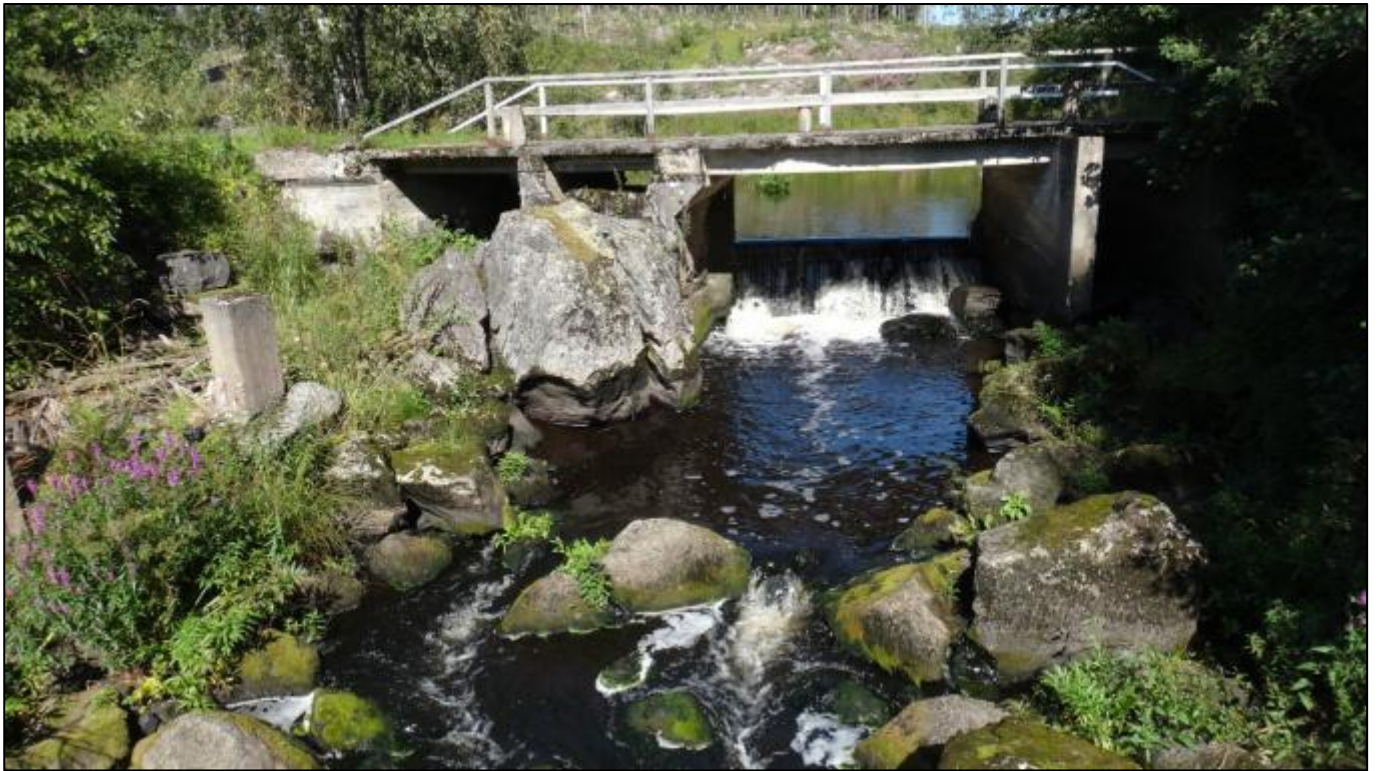
Karttapiste K18. Jyränkosken pato muodostaa vesialiöille ylitsepääsemättömän nousuesteen.

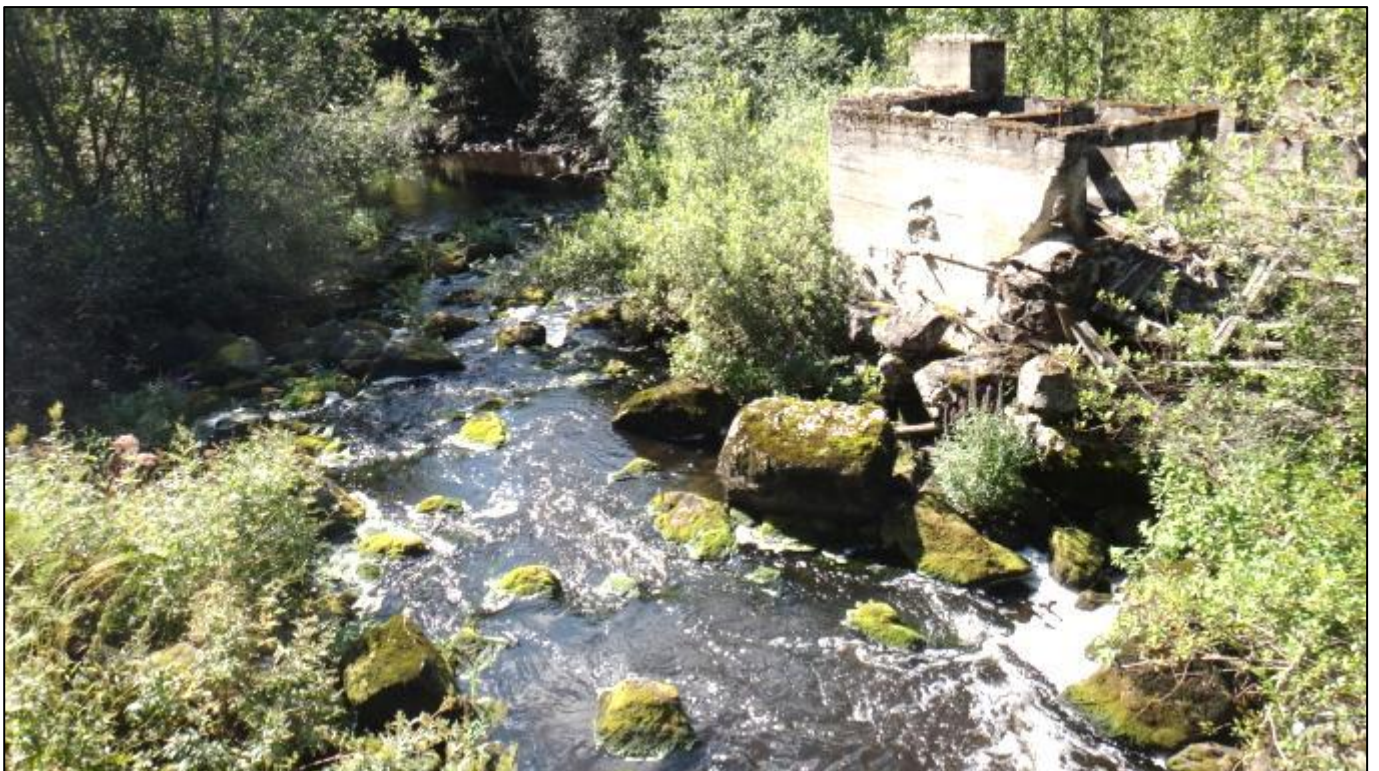
Karttapiste K18. Jyränkosken padon alapuolella oleva koski on taimenen elinalueeksi soveltuva. Koski päättyy pieneen suvantoon. Suvannon vasemmalta puolelta alkaa kaksi virtaavaa pientä uomaa uomaa.

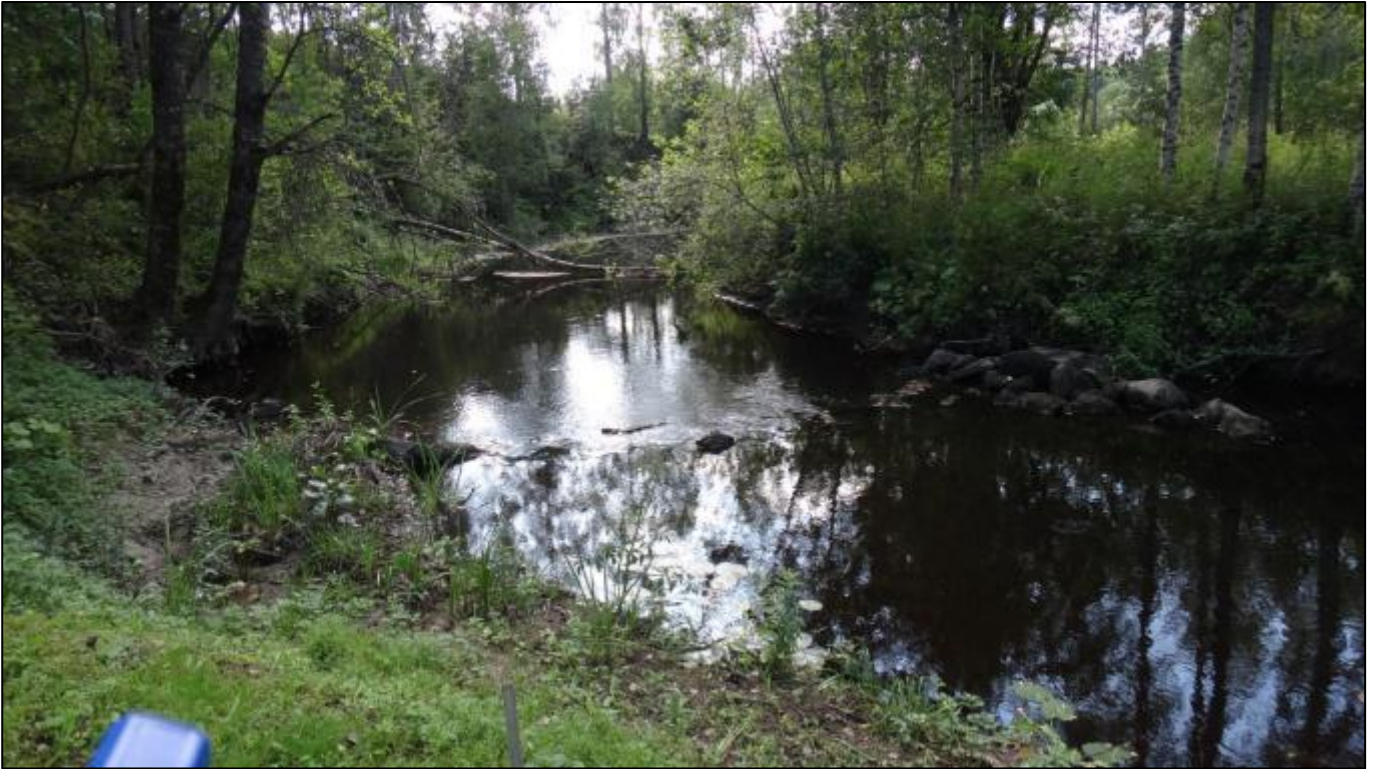
Karttapiste K22. Virta-alue loppuu talon kohdalla olevaan kivistä tehtyyn pohjapatoon. Pohjapato ei estä kalojen liikkumista. Pisteiden K22 ja K23 väli on hitaasti virtaavaa aluetta, eikä alueella sijaitse selviä virtapaikkoja.

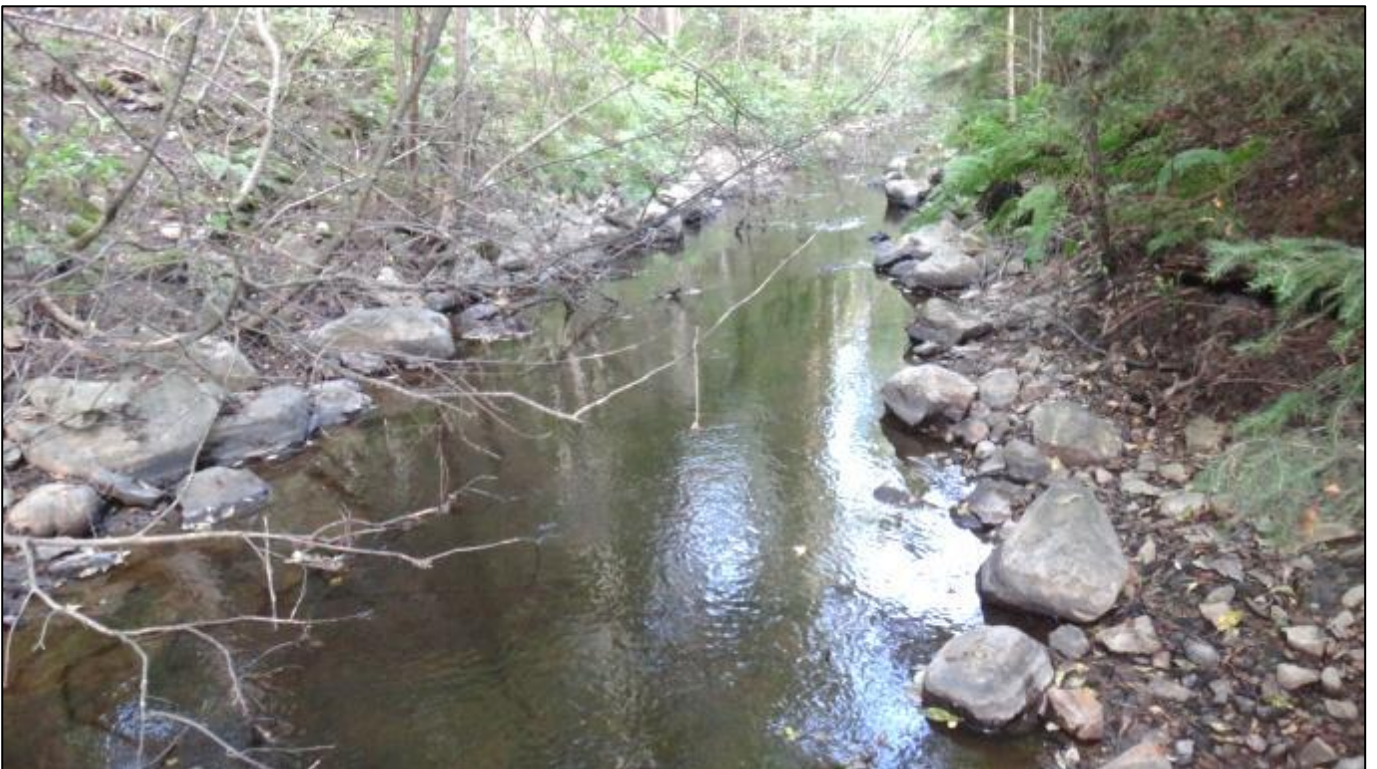
Karttapiste M4. Karttapisteiden M3 ja M5 välinen alue on kuvan mukaista virta-aluetta, joka kuitenkin on perattu voimakkaasti. Perkauksen takia uoma on myös suora.

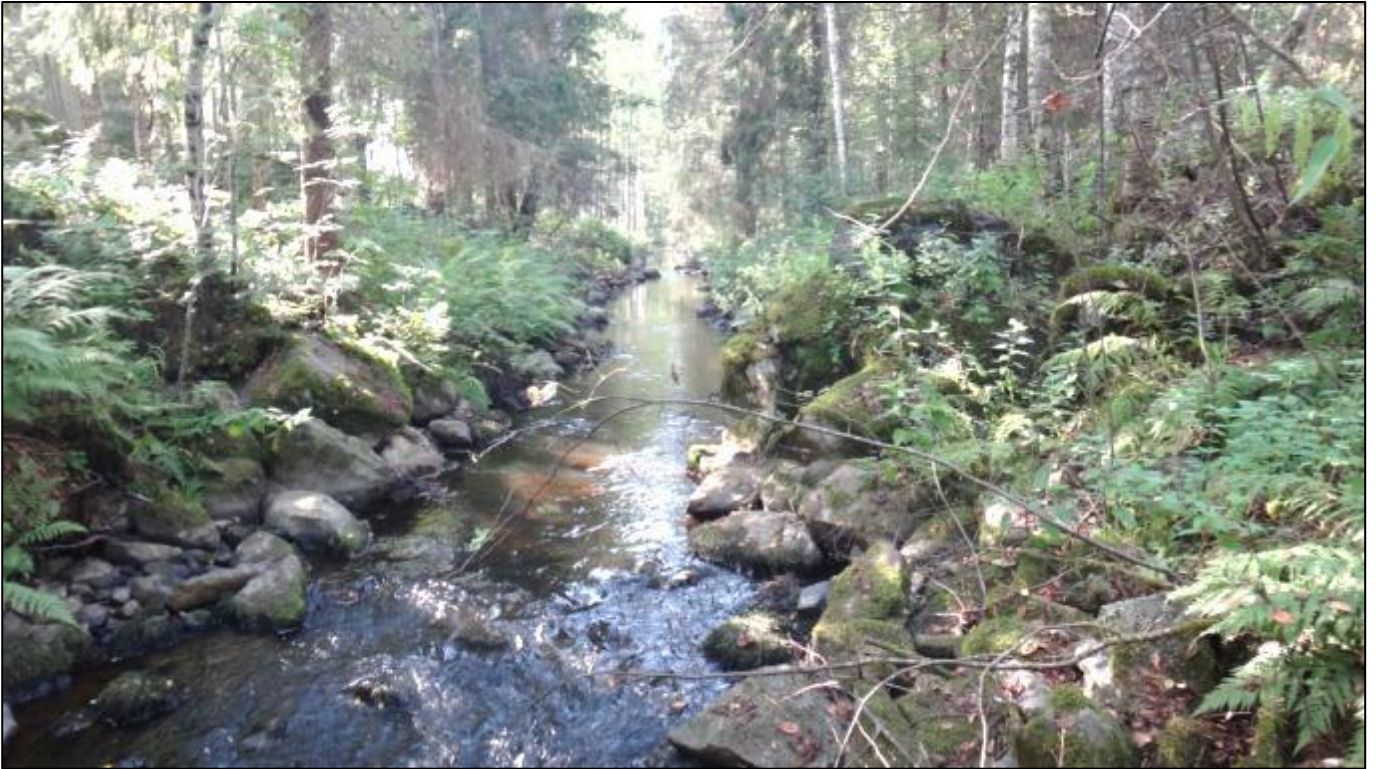
Karttapiste M5. Tässä kohdasta alkaa Myllyojan ainut varsinainen koskialue. Kuva on otettu kosken niskalta ylävirtaan päin. Ylävirrassa uoma on voimakkaasti perattu.

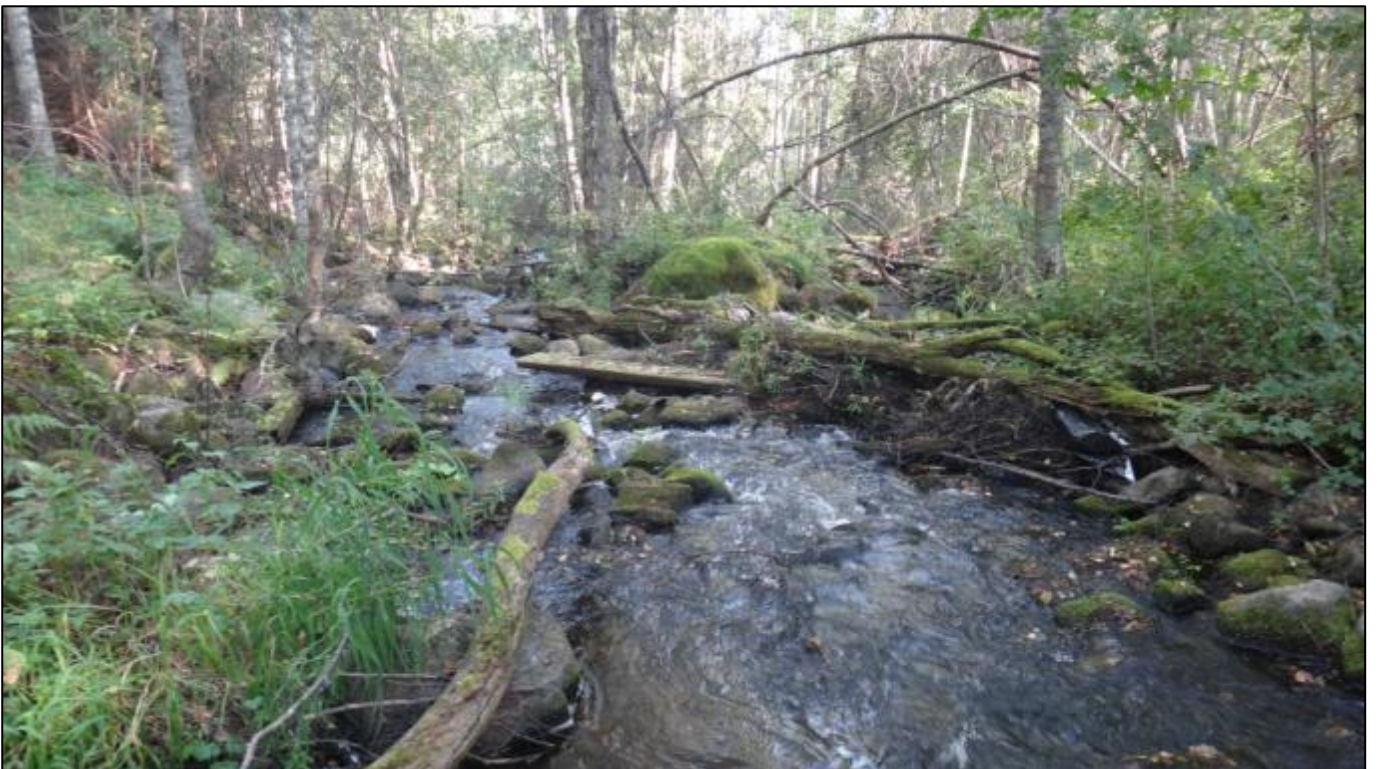
Karttapiste M5. Kuva on otettu koskenniskalta alavirtaan päin. Joki haarautuu kahteen uomaan, josta vasen uoma näyttäisi olevan luonnontilainen. Oikeanpuolen uomassa oli jäljellä vanhoja uittorakenteita.
