Suodenniemen kalastusalueen  
virtavesi- ja vaellusestekartoitus;  
Sävijoki, Taipaleenjoki, Hiusjoki–  
Karinjoki ja Myllyoja vuonna 2012

Hanna Alajoki ja  
Heikki Holsti 2012

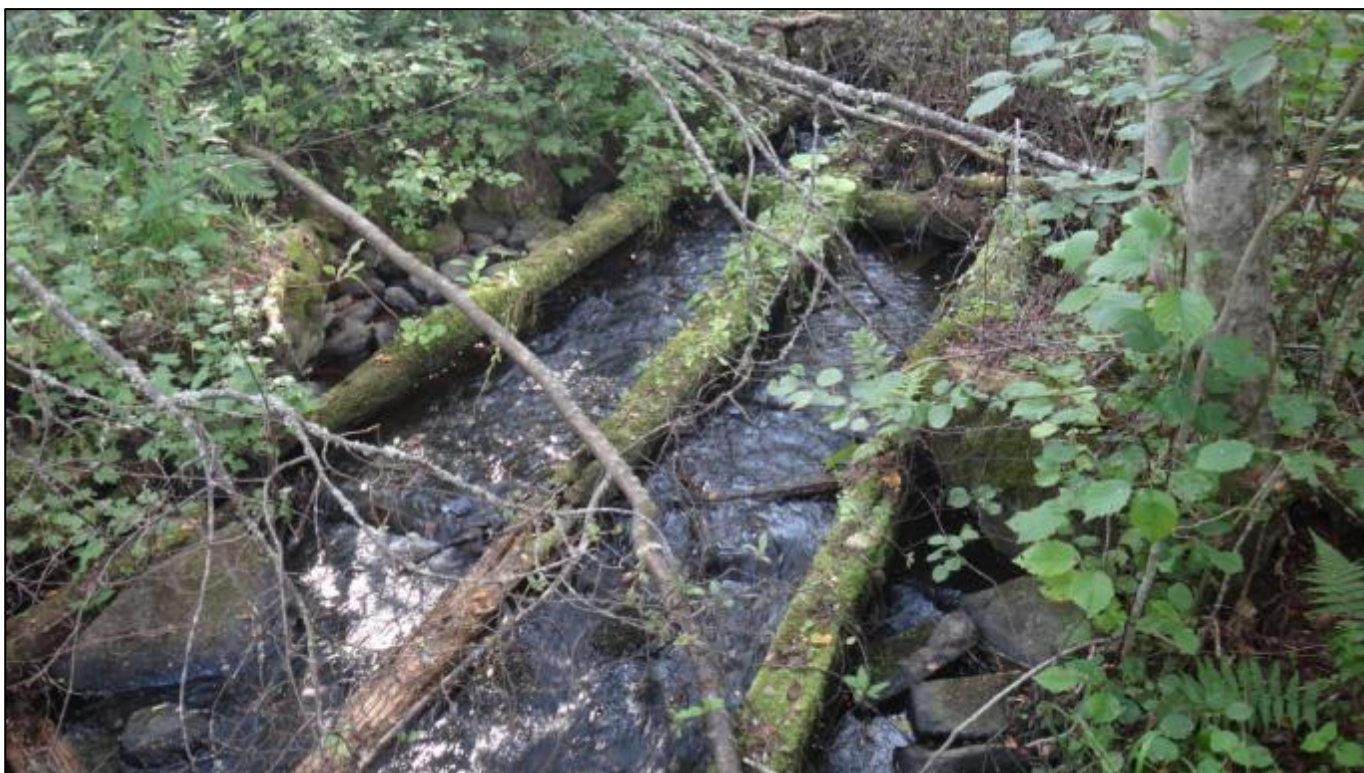
Karttapiste M5. Myllyjoen ainoan kosken oikeanpuoleisen uoman uittorakenteita.

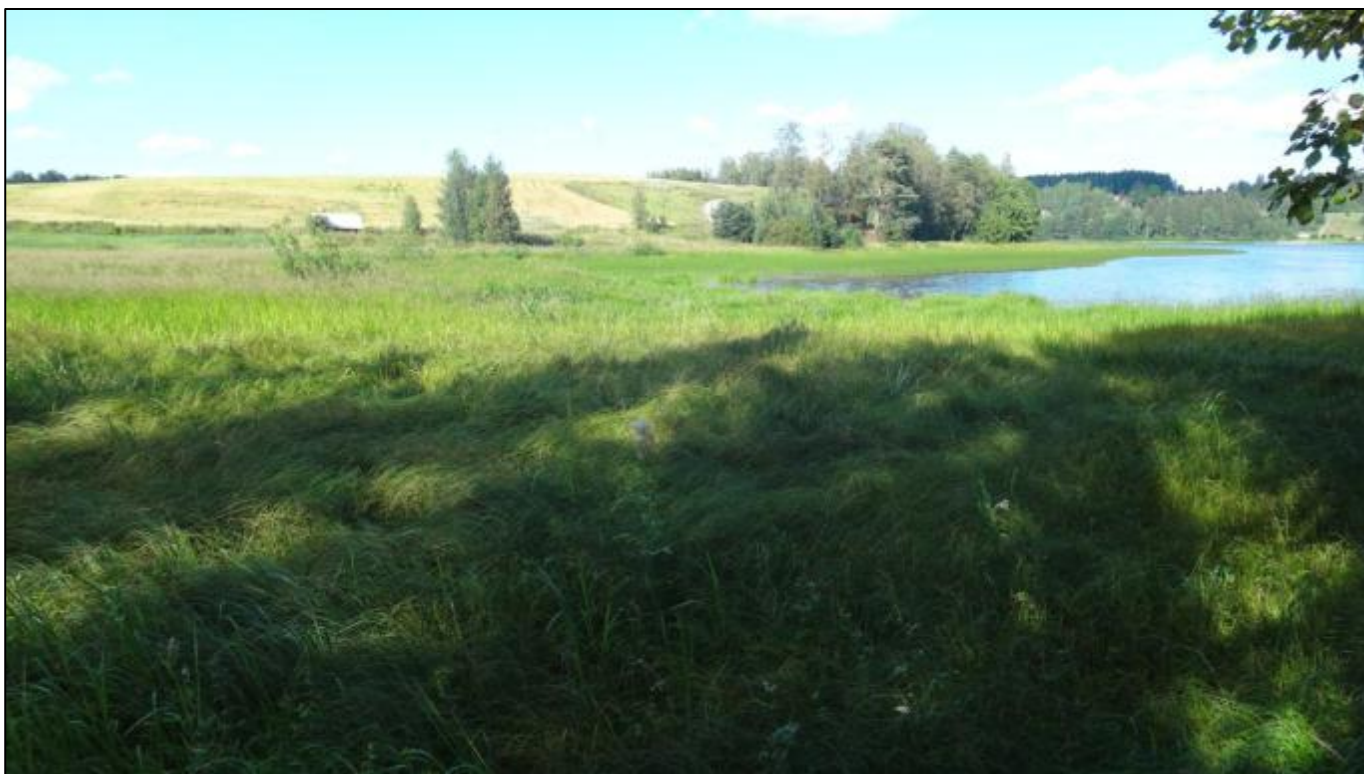
Karttapiste M7. Myllyojan Mätiköön laskeva kohta on voimakkaasti umpeen kasvanut. Kasvillisuus estää todennäköisesti kalojen liikkumista.

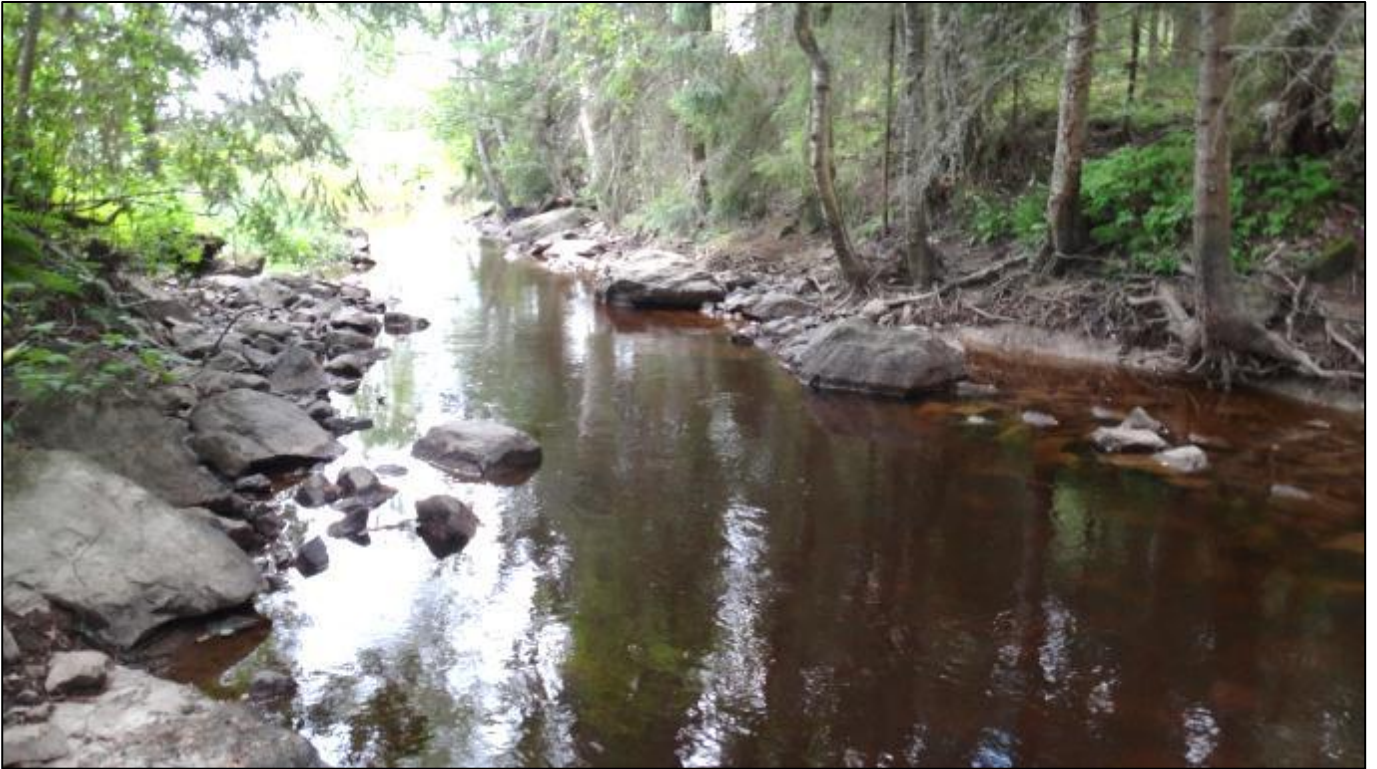
Karttapiste T2. Taipaleenjoen ylimmän koskialeen niska ylävirtaan päin kuvattuna. Koskialue oli voimakkaasti perattu. Niska-alueella ei ole soraa.

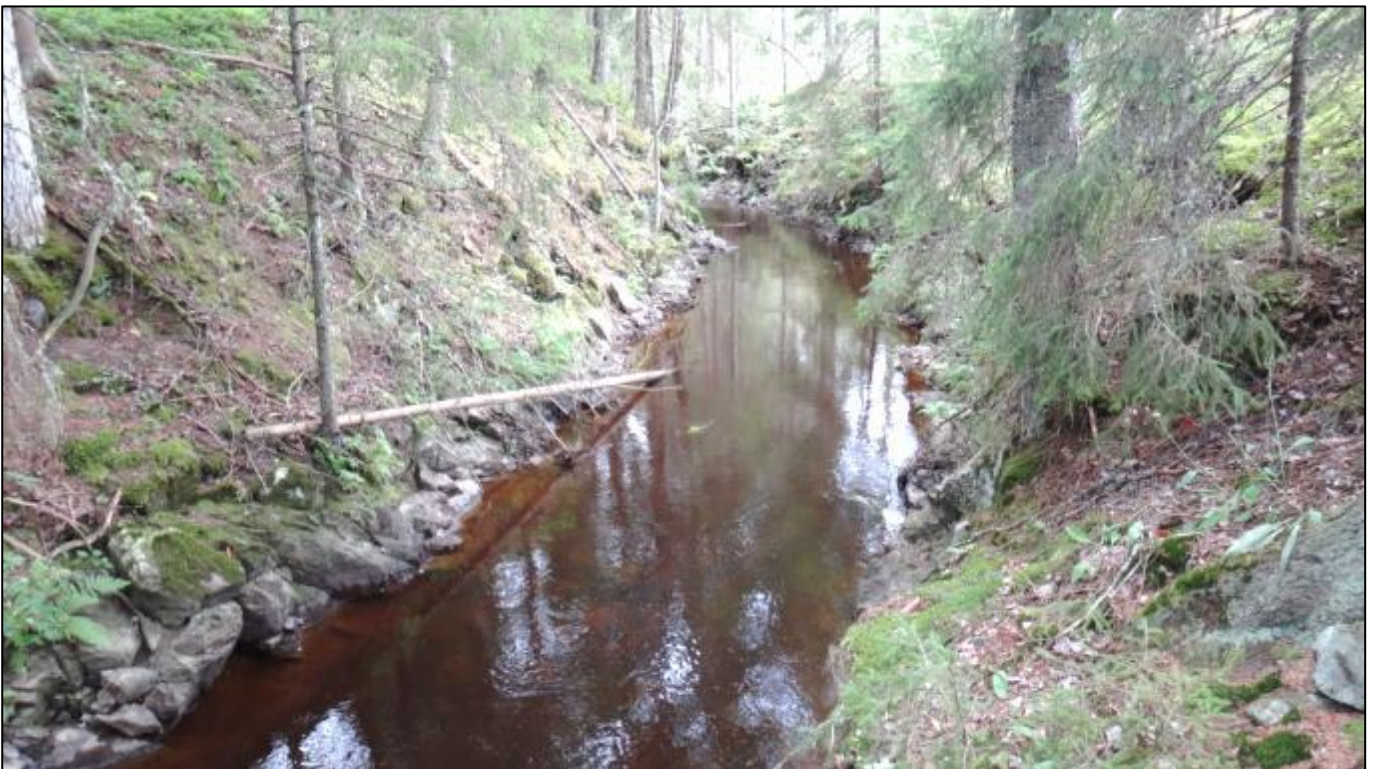
Karttapiste T3. Taipaleenjoen ensimmäisen virta-alueen keskiosaa. Tässä kohdassa uomaa on louhittu kallioon ja kiviaines on nostettu pois uomasta.

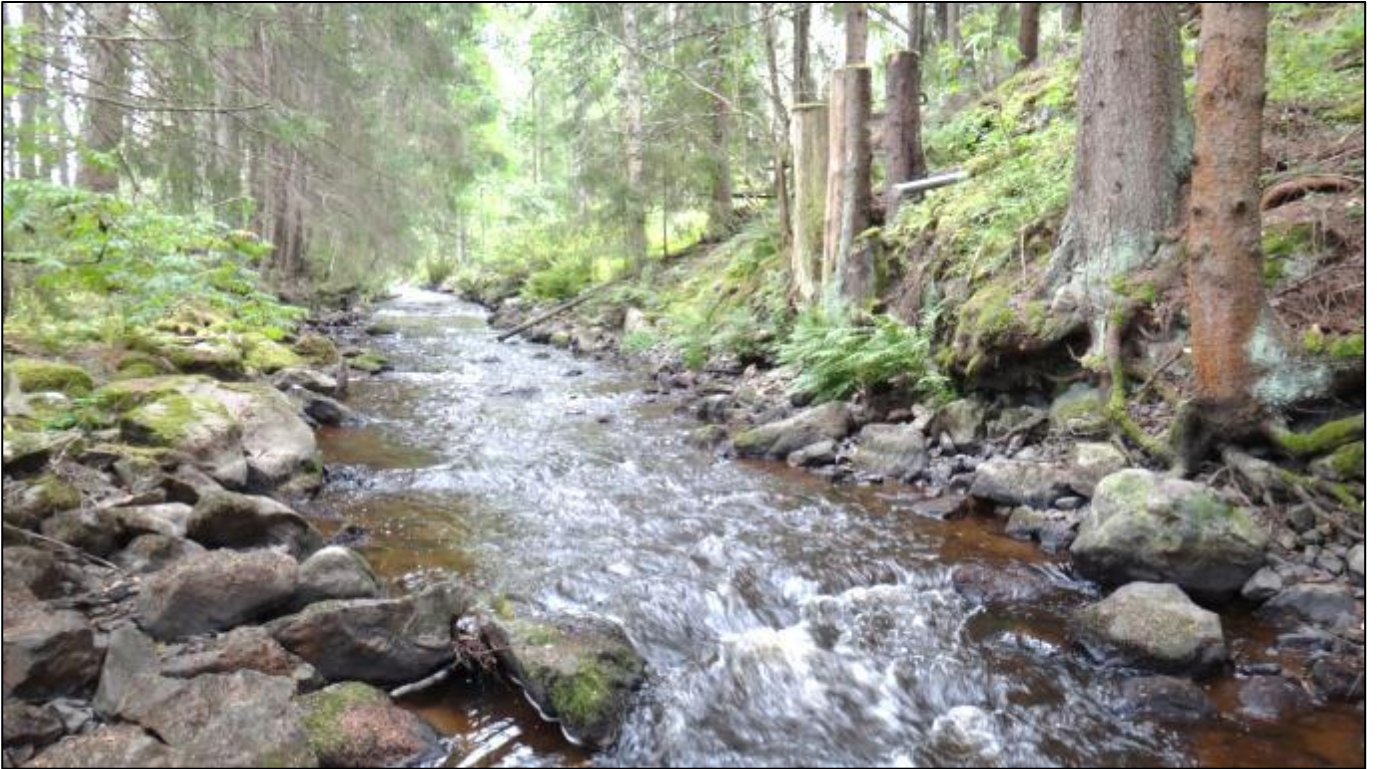
Karttapiste T4. Louhitun uoman jälkeen Taipaleenjoki muuttuu kuvan mukaiseksi koskeksi (kuva ylävirtaan päin). Uoma on perattu.

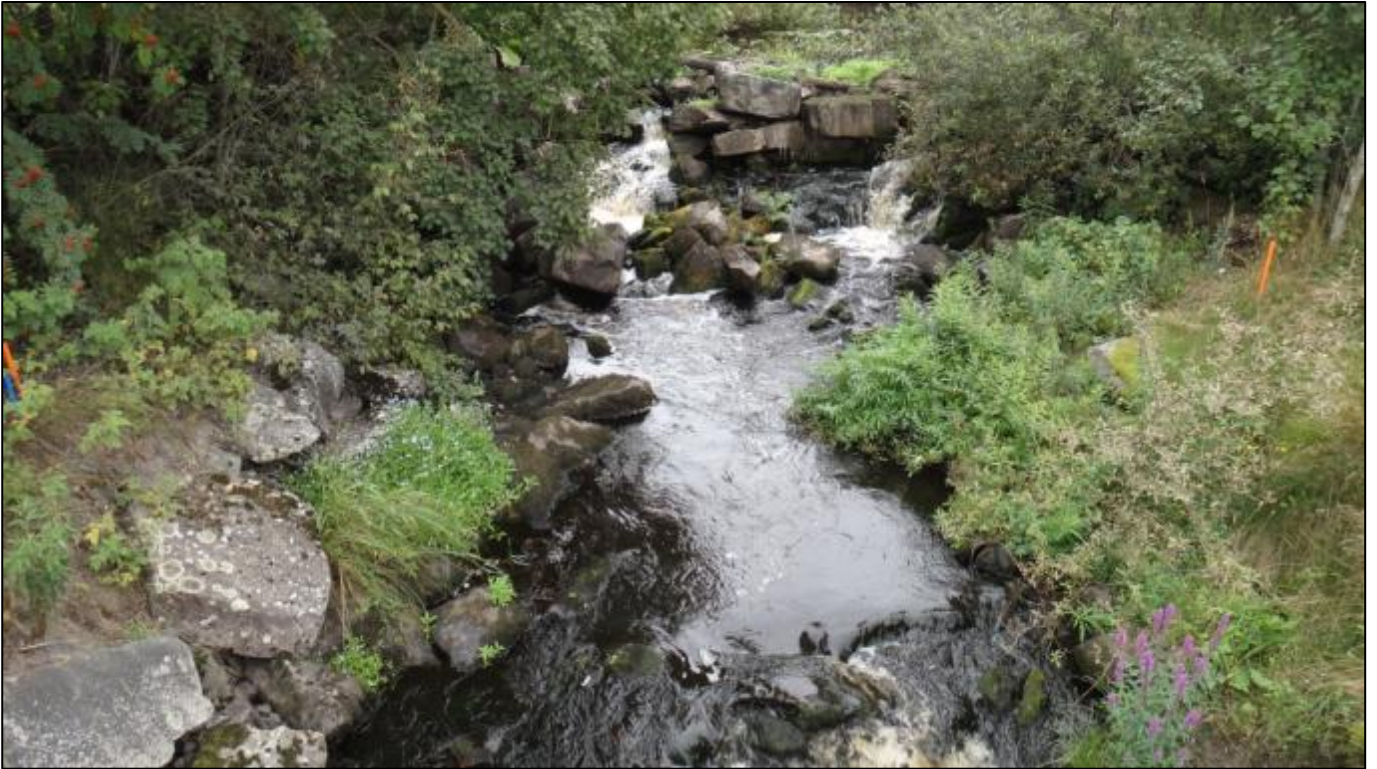
Karttapiste T9. Taipaleenjoen ainut nousueste. Kuva otettu sillalta ylävirran suuntaan.

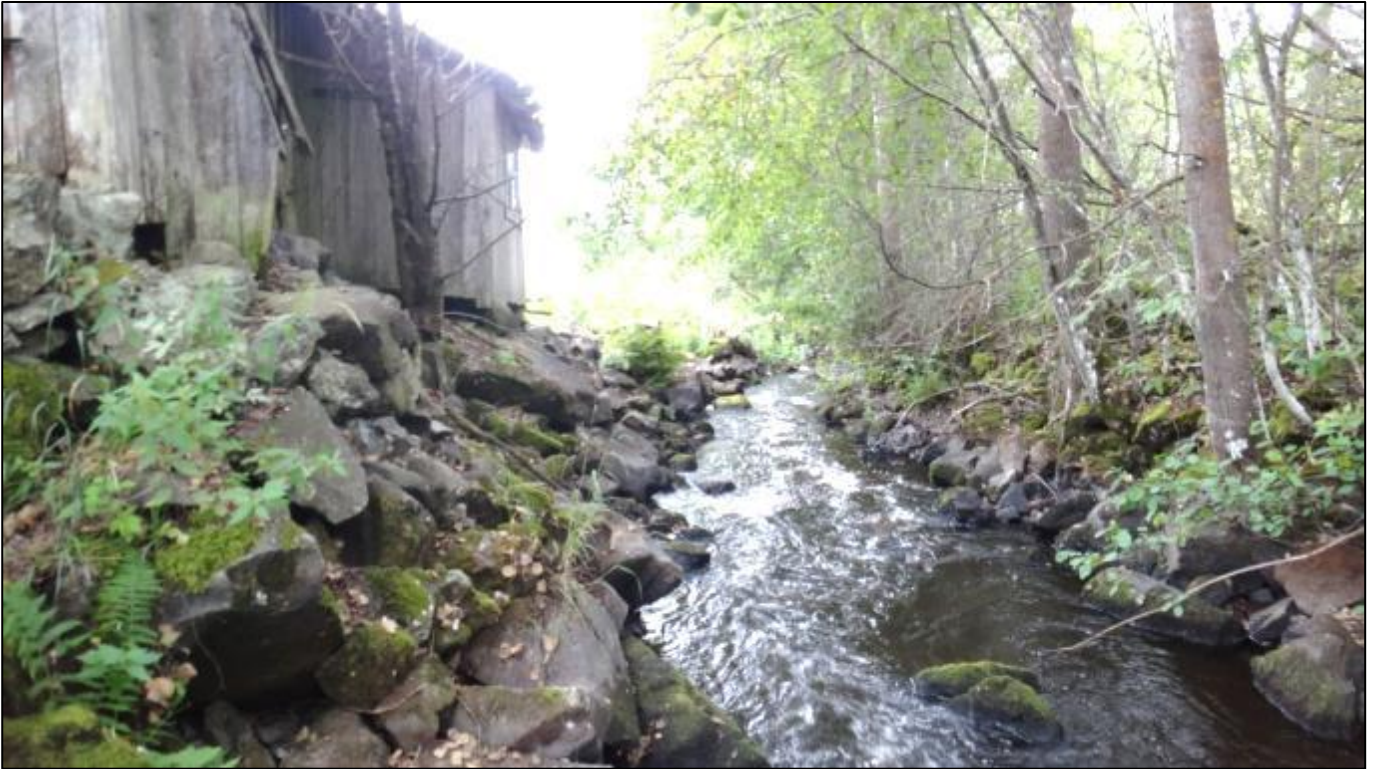
Karttapiste T10. Tässä on Taipaleenjoen kolmas koskialue. Koskialue alkaa nousuesteeltä (T9) ja jatkuu aina karttapisteeseen T11 asti. Uomaa on perattu. Uoman kapeuden ansiosta vesisyvyys on kohtalainen.

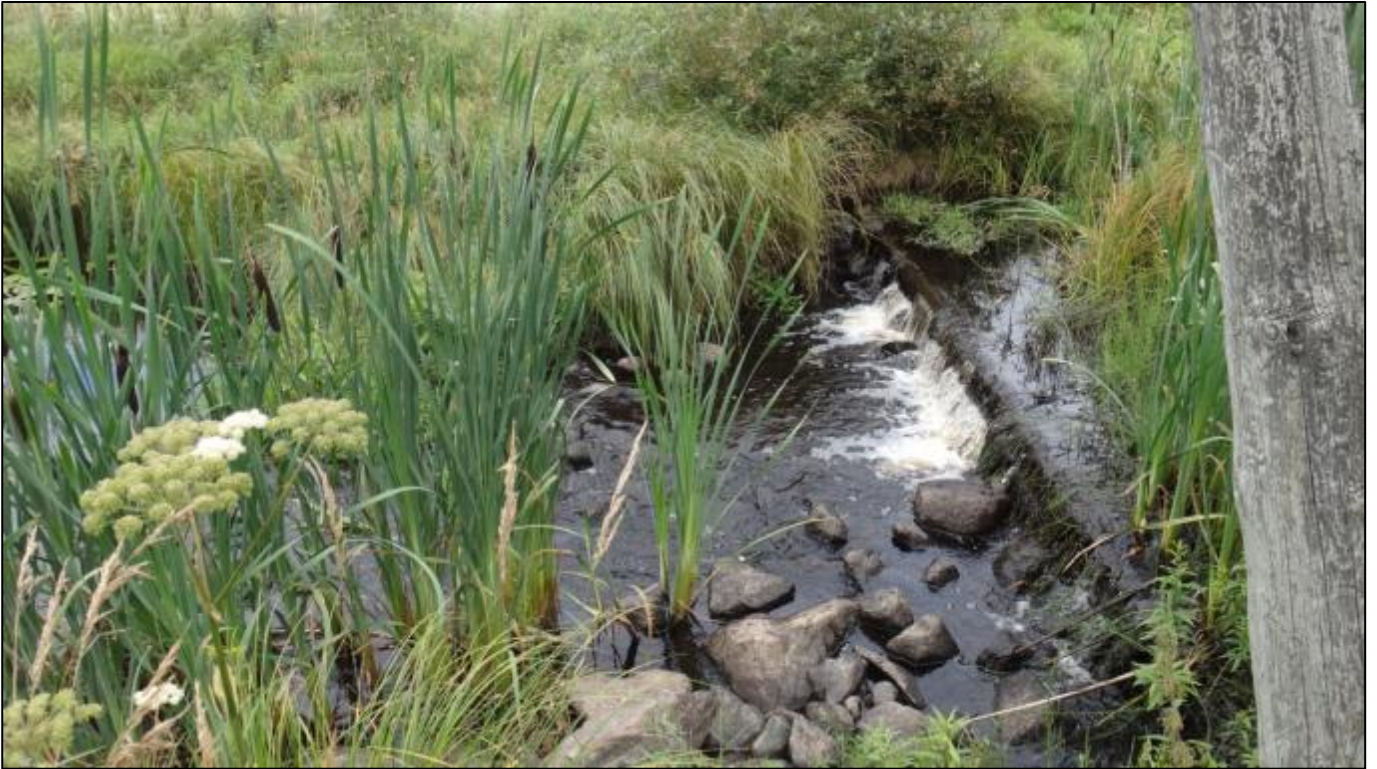
Karttapiste S1. Sävjoen Vähäjärven luusuassa (lähtökohta) oleva pohjapato, joka estää kalojen liikkumisen.

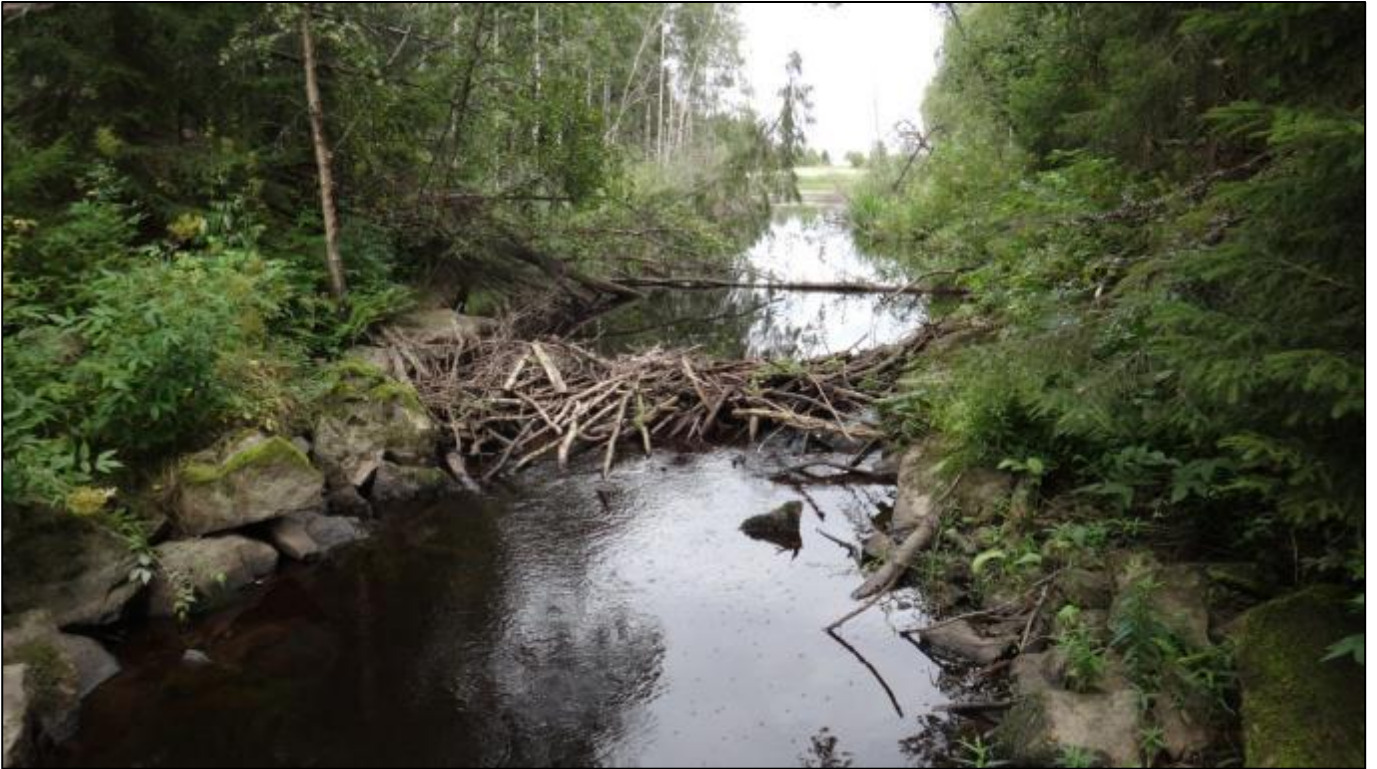
Karttapiste S3. Sävijoen ensimmäisen virta-alueen niskalla on majavan tekemä pato, joka muodostaa kaloille nousuesteen.

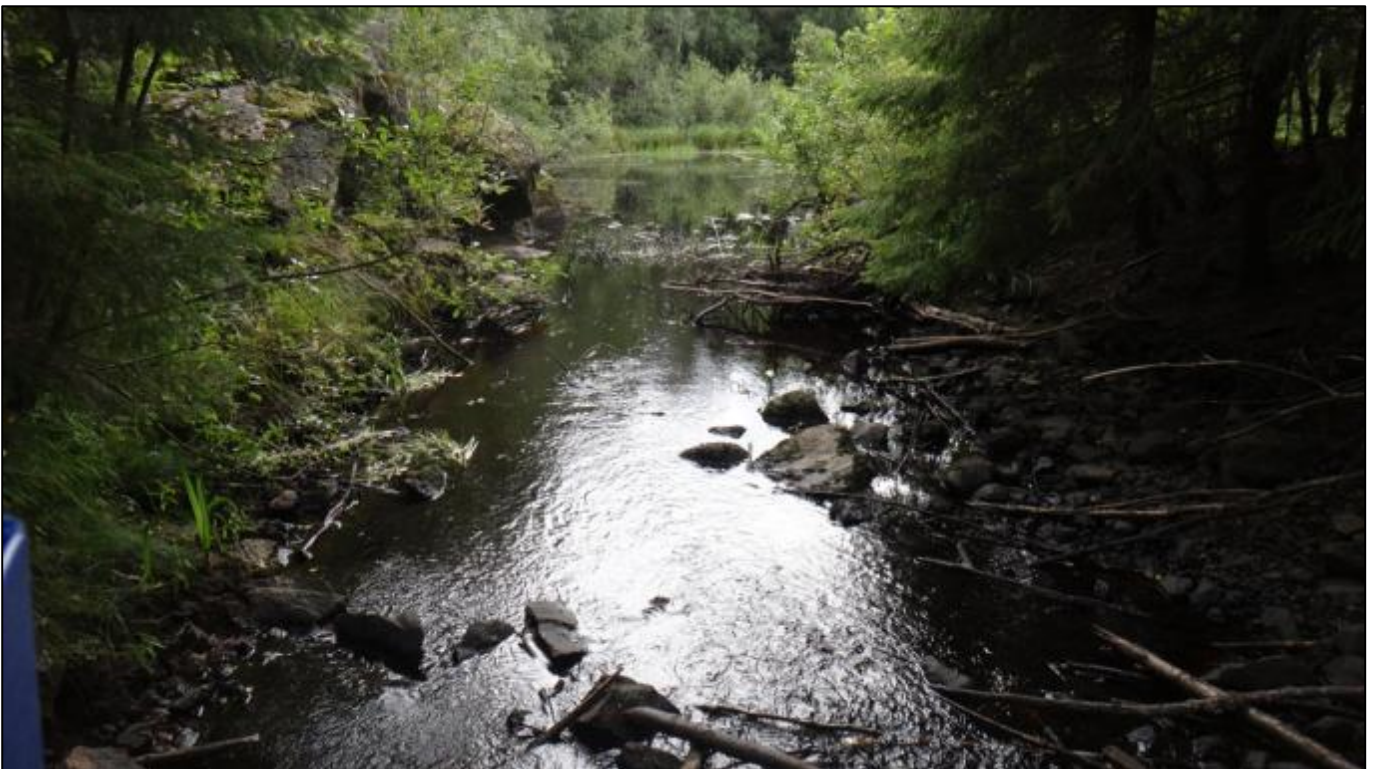
Karttapiste S4. Majavan padon alapuolella on lyhyt ja vähä vetinen perattu virta-alue.

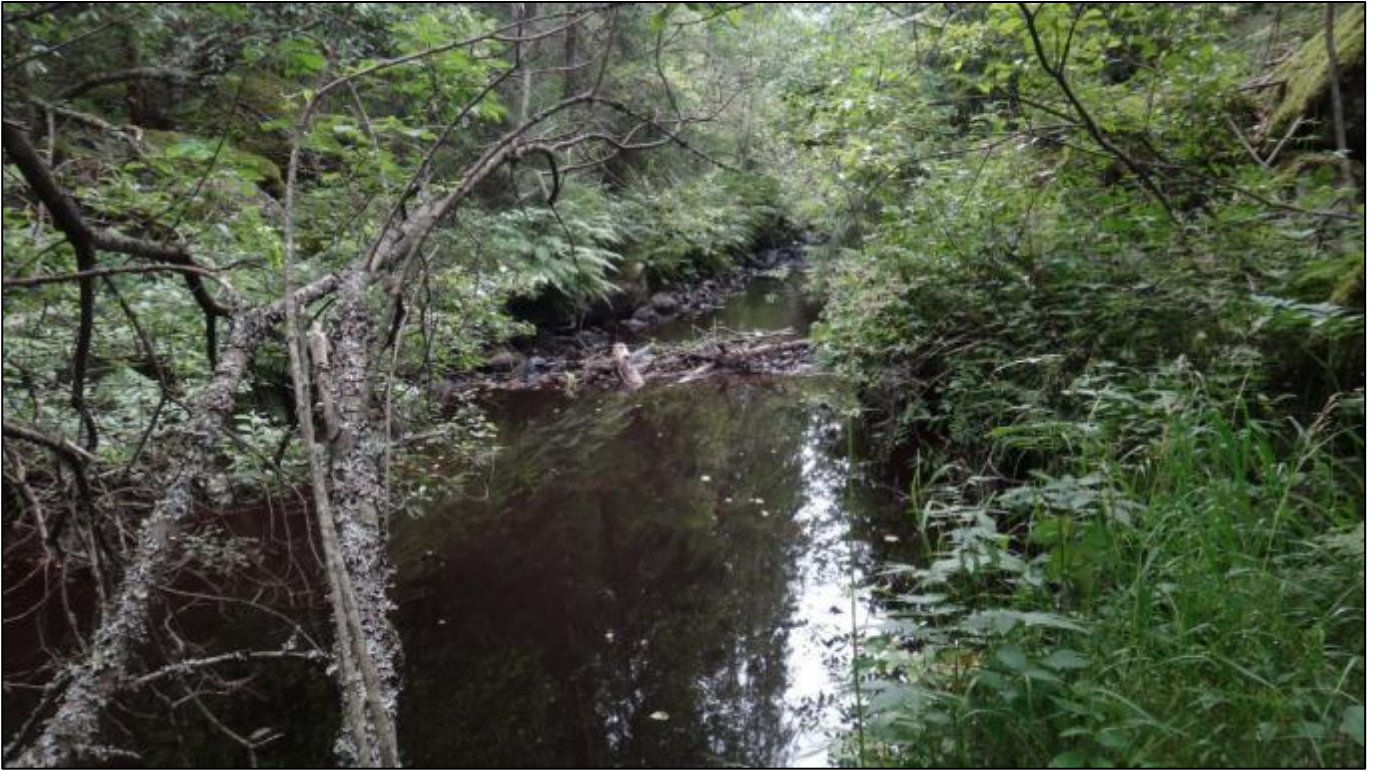
Karttapiste S5. Enne siltaa on Sävijoessa toinen majavan tekemä pato. Majavan padon alapuolelta alkaa kohtalaisesti virtaava Savijoen toinen virta-alue.

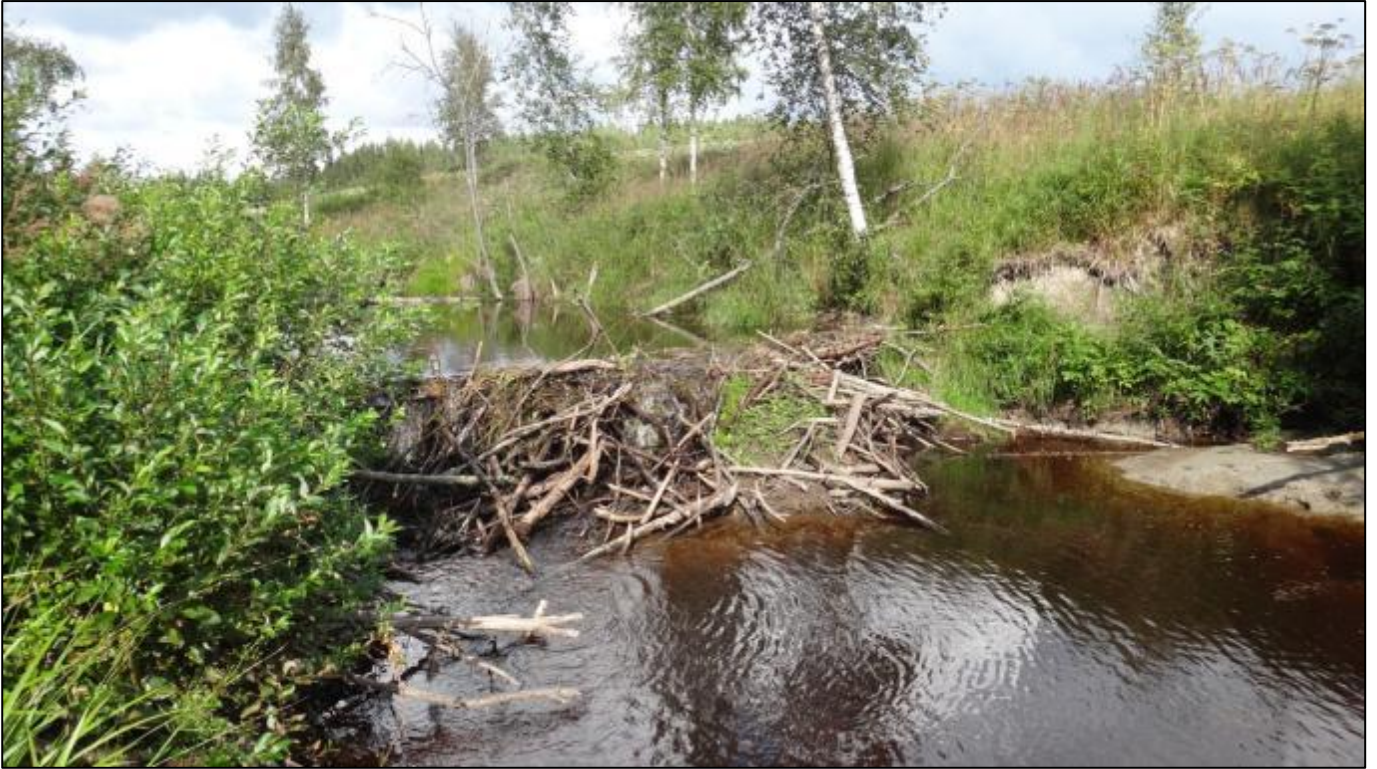
Karttapiste S9. Karttapisteiden väli S8–S10 on hitaasti virtaavaa joen osaa. Majavan on tehnyt kolmannen padon karttapisteen 9 kohdalle. Pato estää kalojen vapaan liikkumisen.

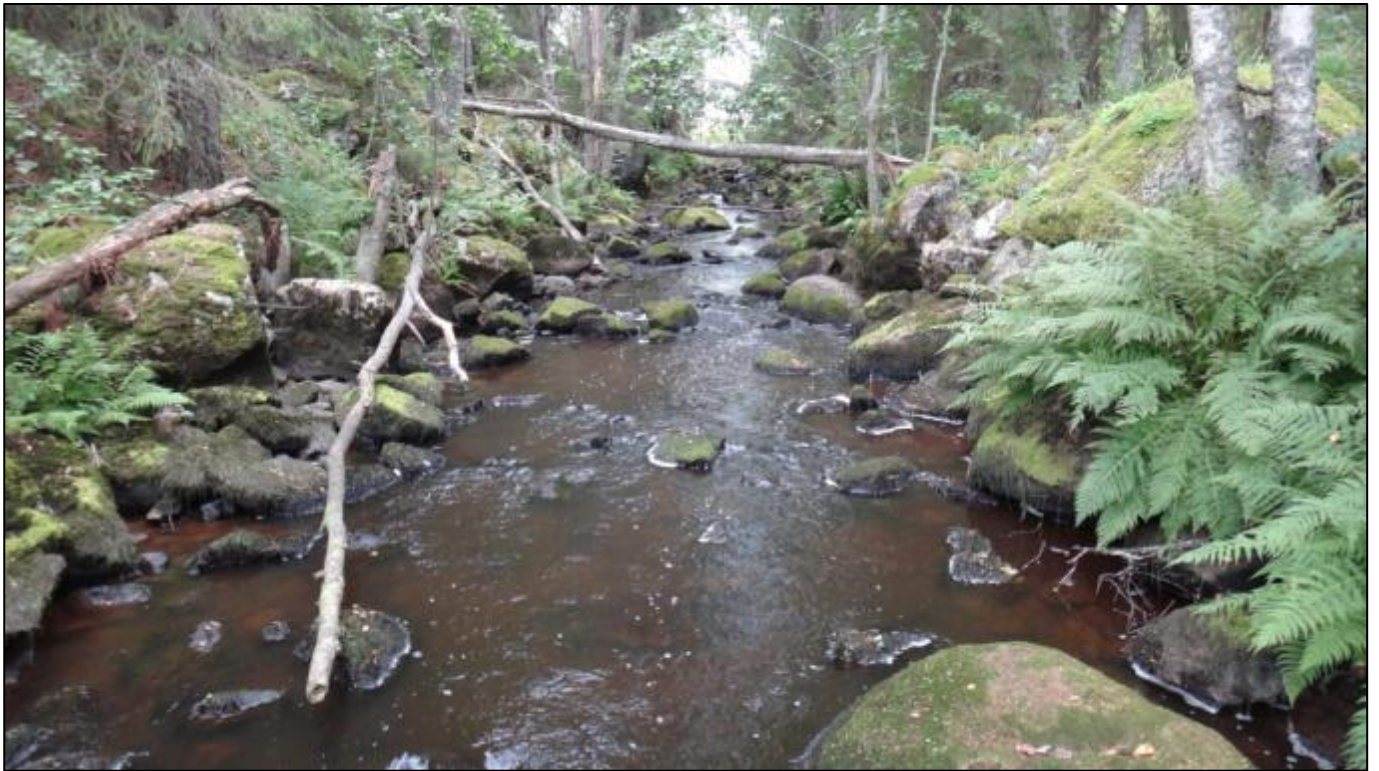
Karttapiste S11. Kolmannen virtapaikan alaosasta ylävirtaan päin kuvattuna. Uomassa on tässä kohtaa kohtalaisesti kiviä. Alue soveltuisin taimenen elinalueeksi. Perattuja kiviä on nosteltu uoman penkalle.

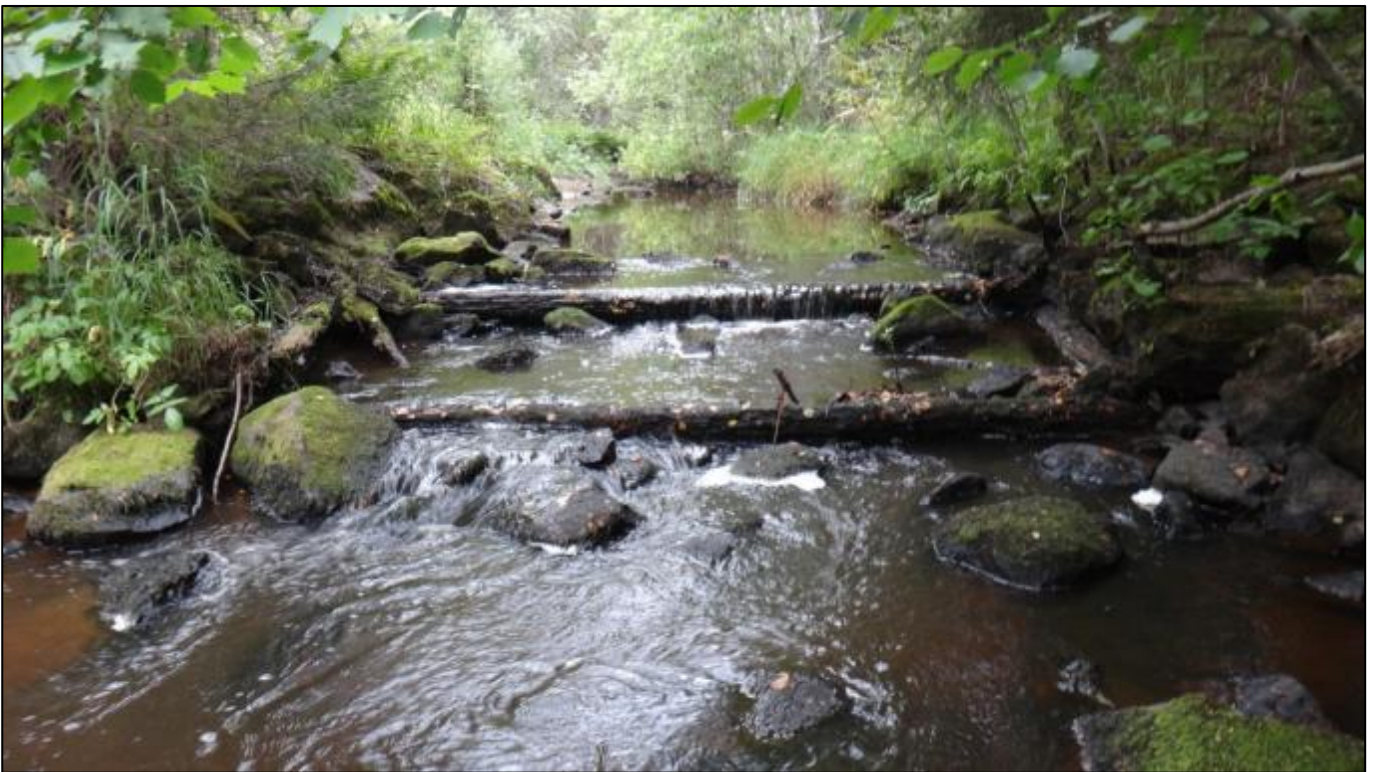
Karttapiste S14. Kotakosken niskalla olevia tukeista tehtyjä pohjapatoja.

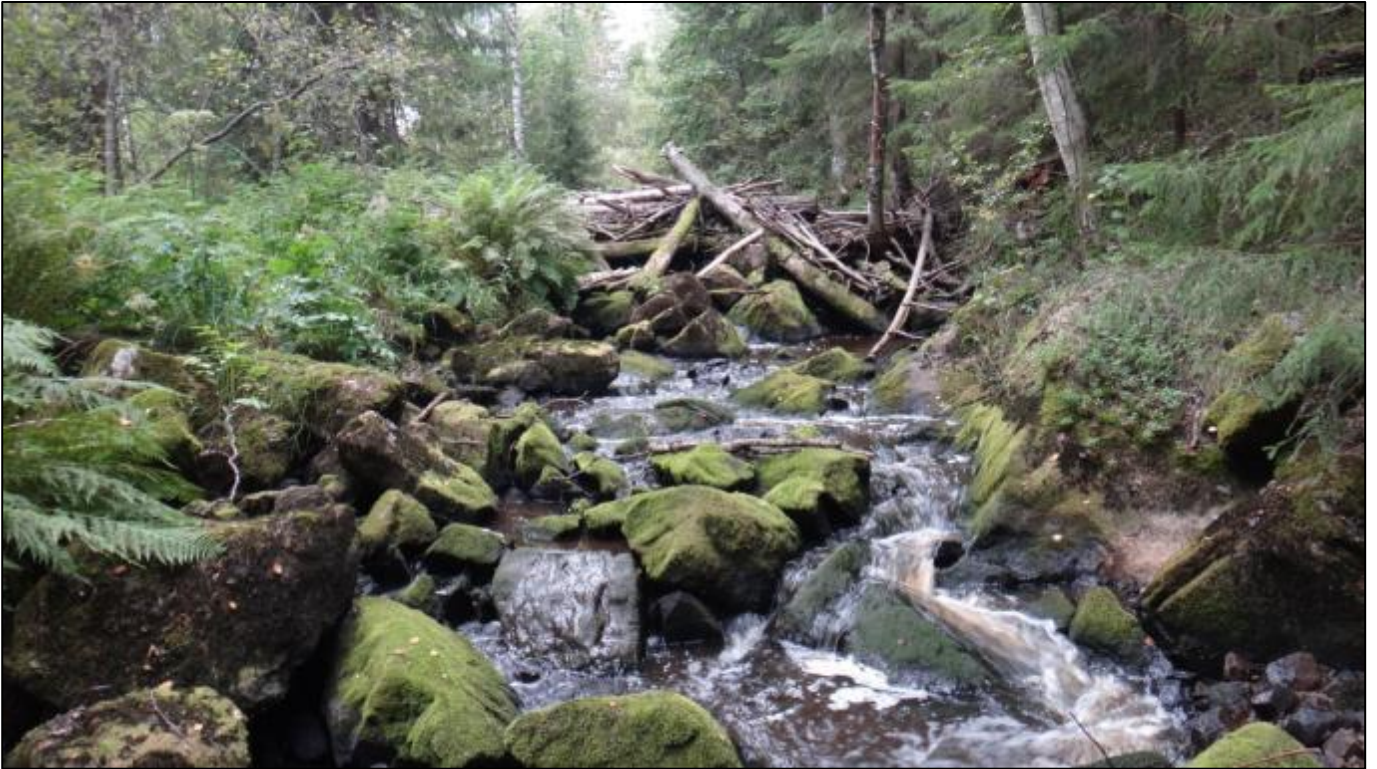
Karttapiste S15. Kotakosken yläosassa on majavan tekemä neljäs pato. Pato estää kalojen liikkumisen.

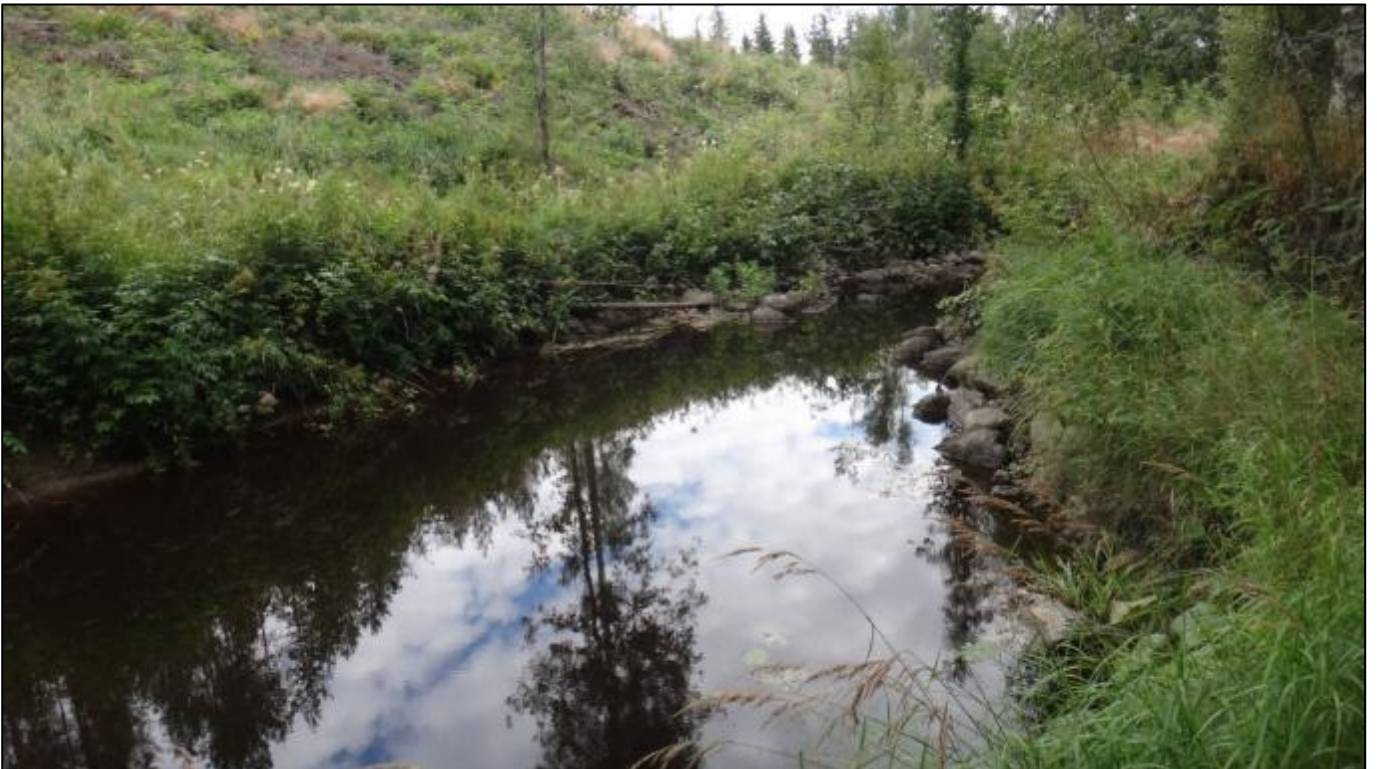
Karttapiste S18. Karttapisteestä 18 jälkeen ei Sävijoessa ole varsinaisia koskialueita. Karttaan merkityt kohteet ovat pienimuotoisia, lyhyitä ja perattuja virta-alueita. Karttapisteessä S18 on pieni perattu virta-alue, jonka niskalla ei ole soraa.

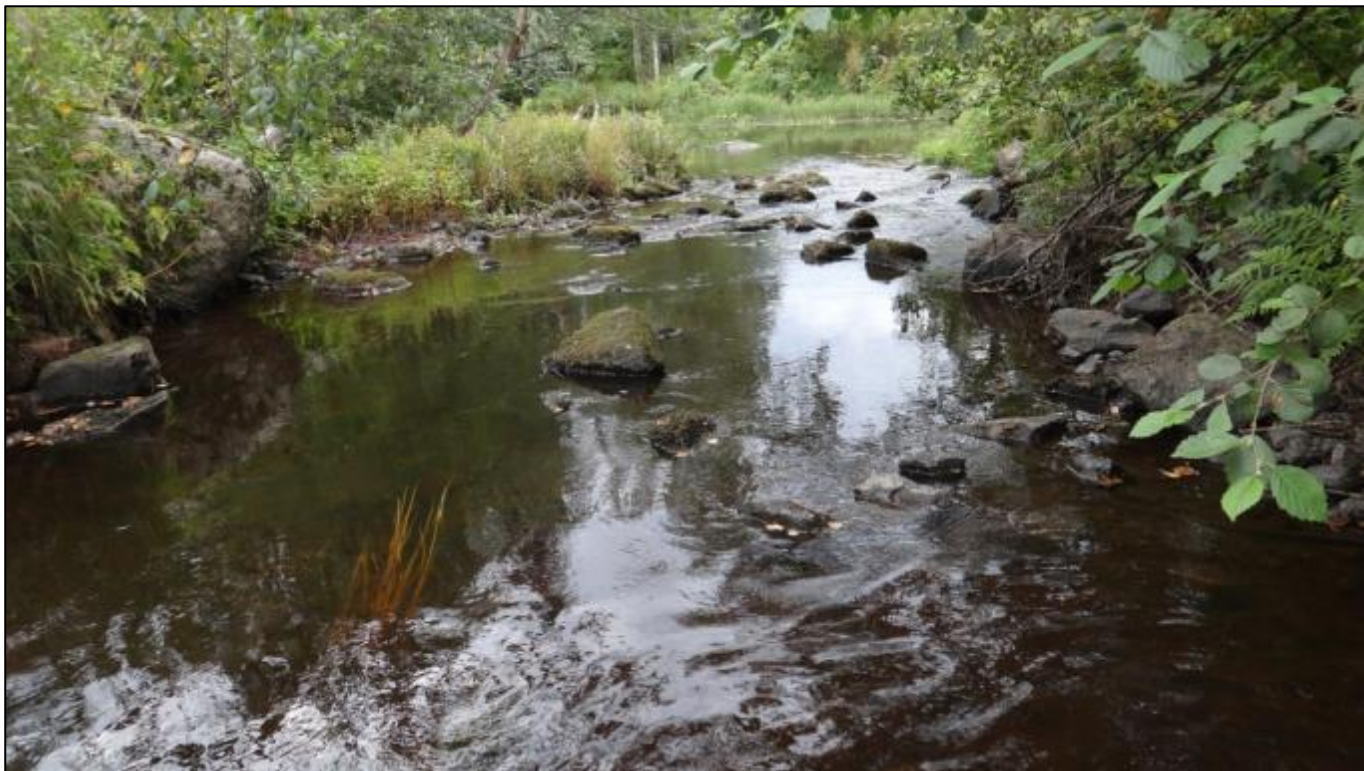
Karttapiste S19. Karttapisteen S19 kohdalla on pieni perattu virta-alue.

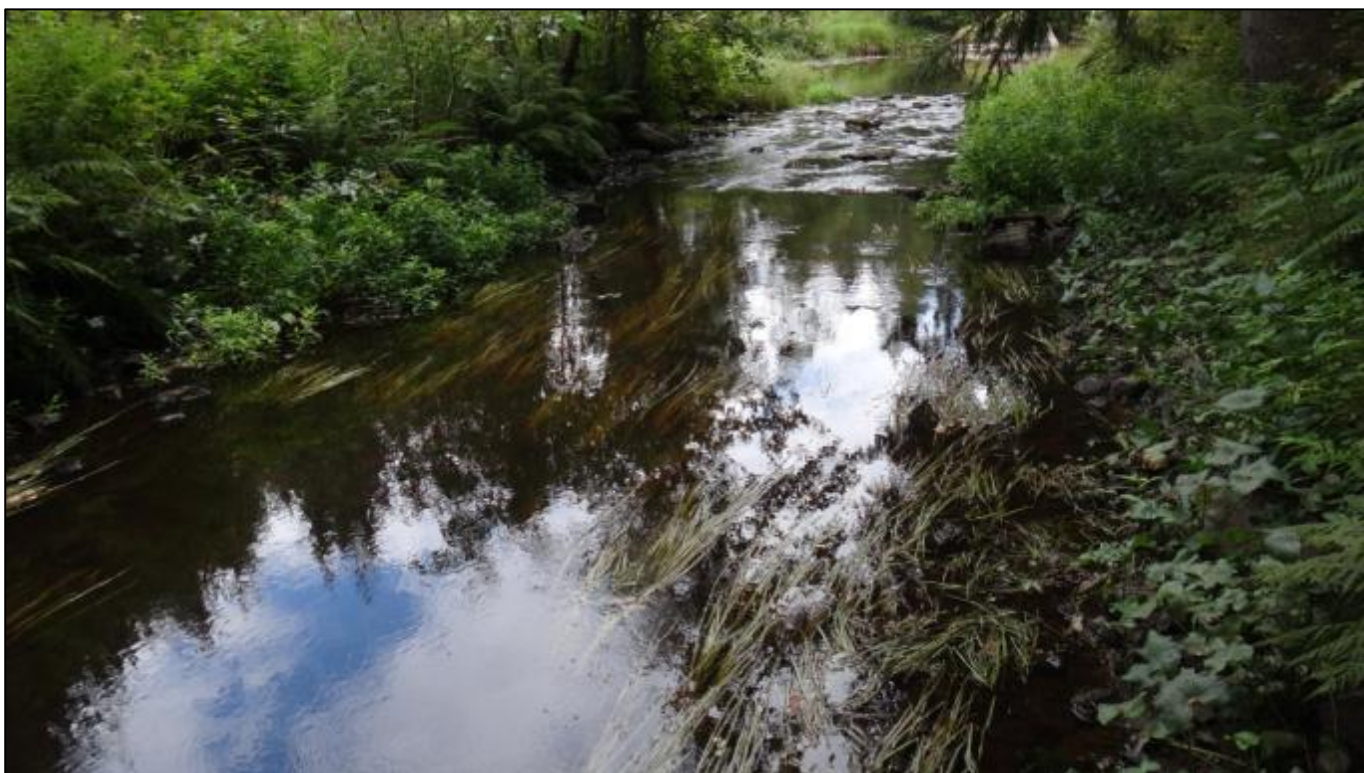
Karttapiste S20. Karttapisteen S20 kohdalla on pieni perattu vita-alue.

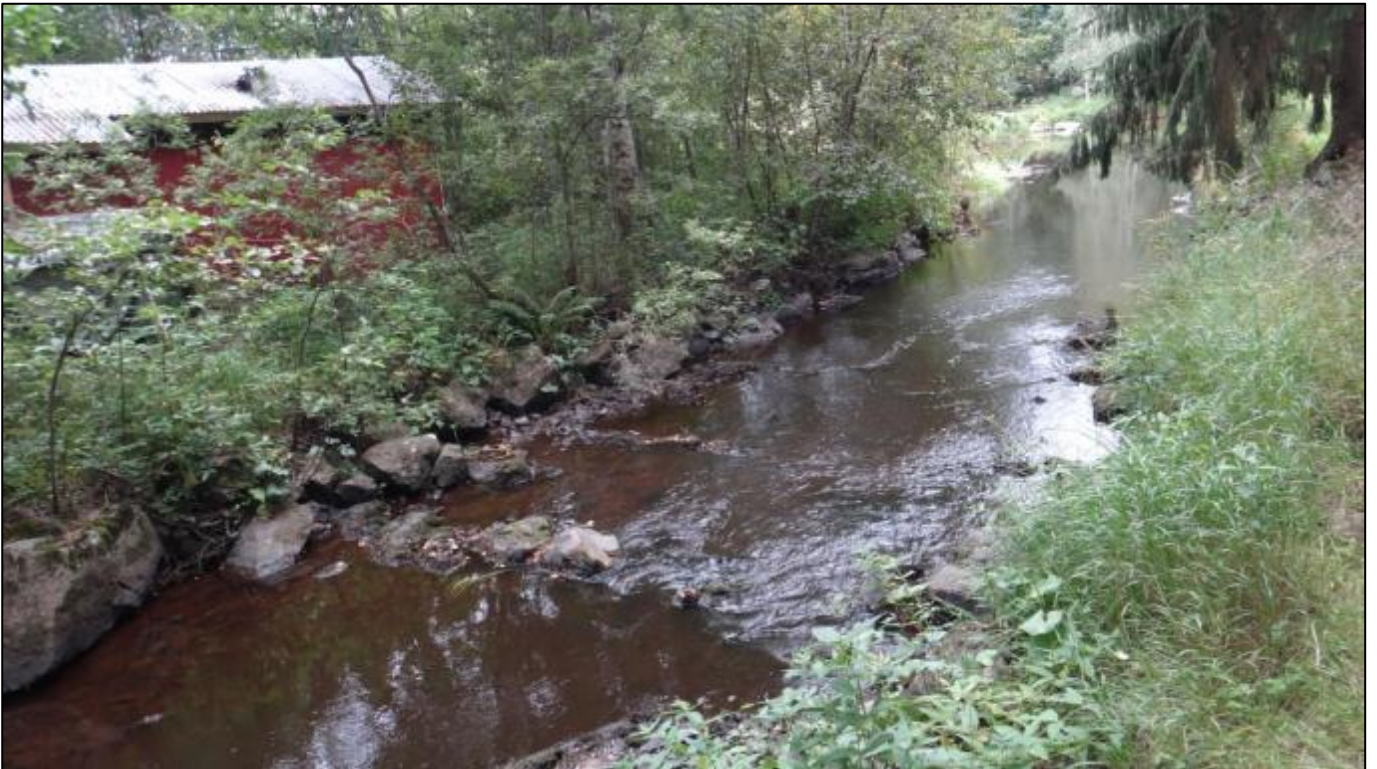
Karttapiste S21. Rakennusten läheisyydessä on pieni perattu vita-alue, virta-alue laskee pieneen lampareeseen.

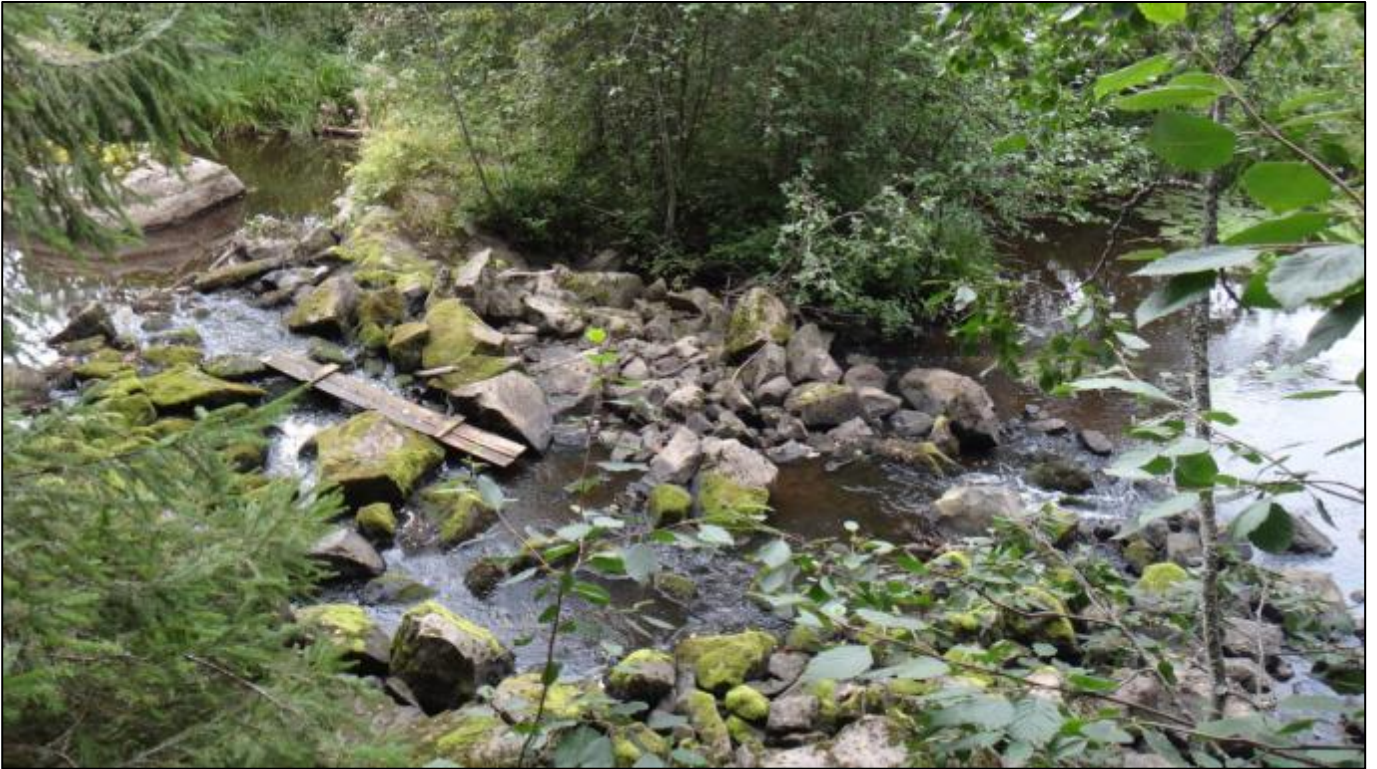
Karttapiste S22. Lampareen laskukohdassa on kivistä tehty pato. Padolla on oletettavasti yritetty nostaa lampareen vesisyvyyttä ja parantaa sen virkistyskäyttöä. Kivipato estää kalojen vapaan liikkumisen.

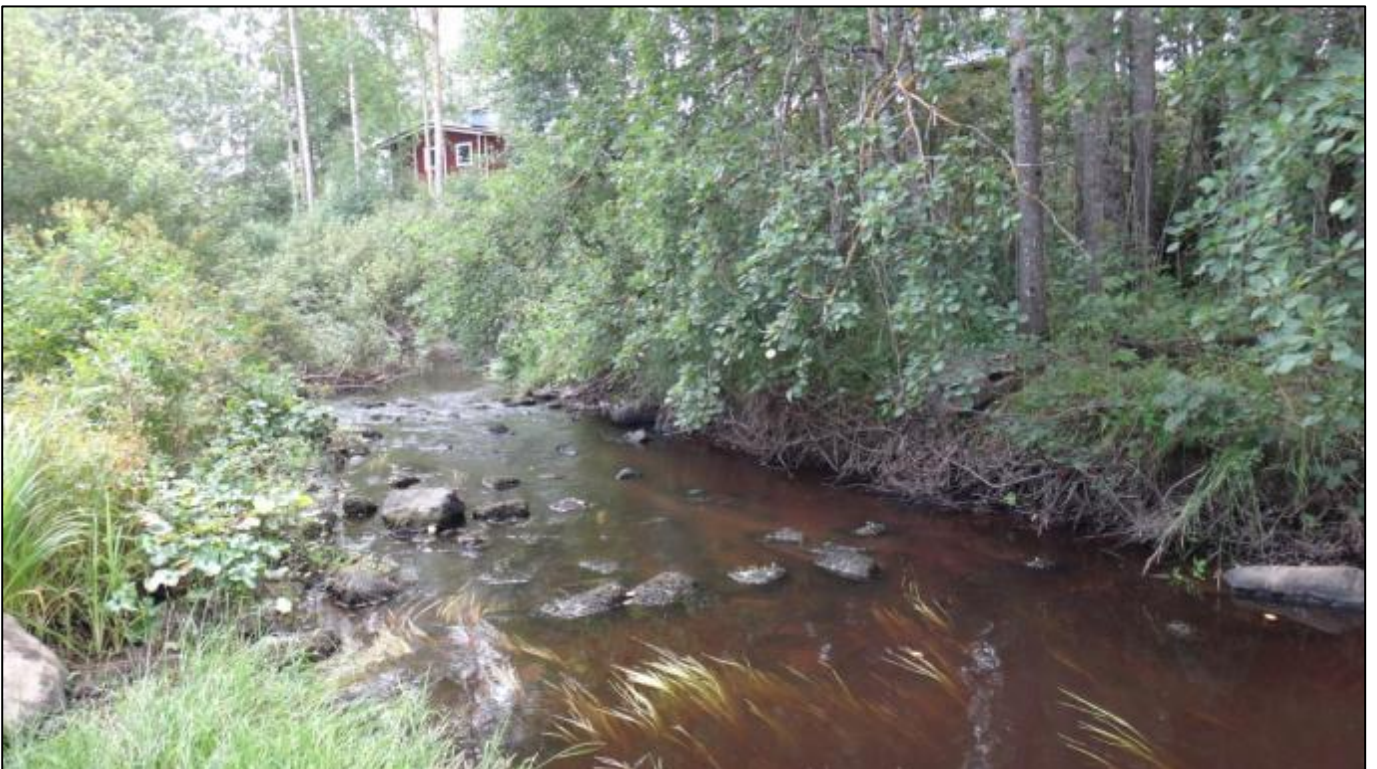
Karttapiste S23. Tässä kohdassa on Säviöen alin pienimuotoinen virtapaikka. Virtapaikka on lyhyt ja se on perattu.
