Suodenniemen kalastusalueen  
virtavesi- ja vaellusestekartoitus;  
Sävijoki, Taipaleenjoki, Hiusjoki–  
Karinjoki ja Myllyoja vuonna 2012

Hanna Alajoki ja  
Heikki Holsti 2012

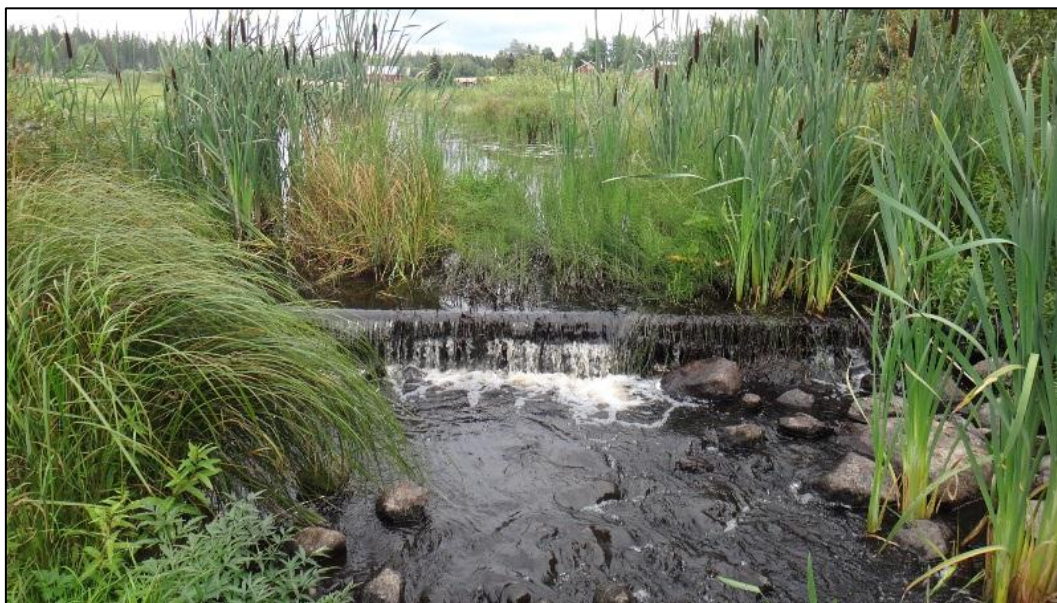
Jokea on menneisyydessä hyödynnetty tukinuitossa tulva-aikoina, mutta perkauksia on tehty vain niukasti, joten joki on säilynyt suhteellisen luonnontilaisena (Suodenniemen kalastusalueen hallituksen kokous 15.3.2012). Aivan Sävijoen luusuassa on pohjapato, joka toimii nousuesteenä (kuva 4.1). Joella pesii majavia, jotka rakentelevat joelle patoja. Majavien patorakenteet estävät paikoin kalojen nousun joella. Jokuoma on hidasvirtainen ja melko yksitoikkoinen virtapaikkojen ulkopuolella, mutta virta- ja koskipaikat ovat monimuotoisempia, kivikkoisia ja kauniita. Maastokäynnillä elokuussa 2012 Sävijoen vesimäärä oli melko alhainen huolimatta runsassateisesta kesästä. Sävijoen kohde kuvat ilmenevät liitteestä 1.

*Kuva 4.1. Sävijoen luusuassa oleva pohjapato.*

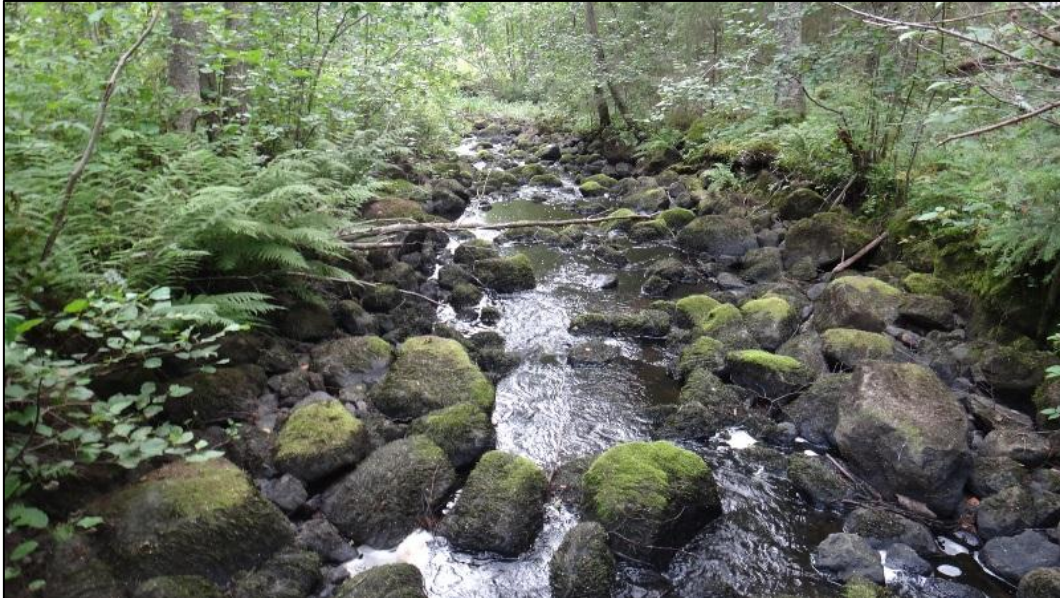
Jyllinkoski on pienimuotoinen ja luonnontilaiselta vaikuttava koski (kuva 4.2). Pohjan laatu on karkeaa kiviainesta, soraikkoa ei ole. Myöskään kosken niska-alueella ei ole soraa. Kiintoainesta on kertynyt kiville jonkin verran. Jyllinkosken ylittävän maantiensillan kohdalta koski on perattu. Koski on sillan yläpuoliselta osuudelta hitaammin virtaava, mutta muuttuu sillan alapuolella kiivasvirtaisem-

maksi. Kosken alaosista löytyy jonkin verran soraa, ja tällä kohtaa joki voisi toimia taimenen lisääntymisalueena, mutta vettä on joessa niukasti. Inventointikesä 2012 oli hyvin sateinen. Kuivana kesänä vesimäärä saattaa olla liian vähäinen taimenkantaa ajatellen.

*Kuva 4.2. Säviöen Jyllinkoskea.*

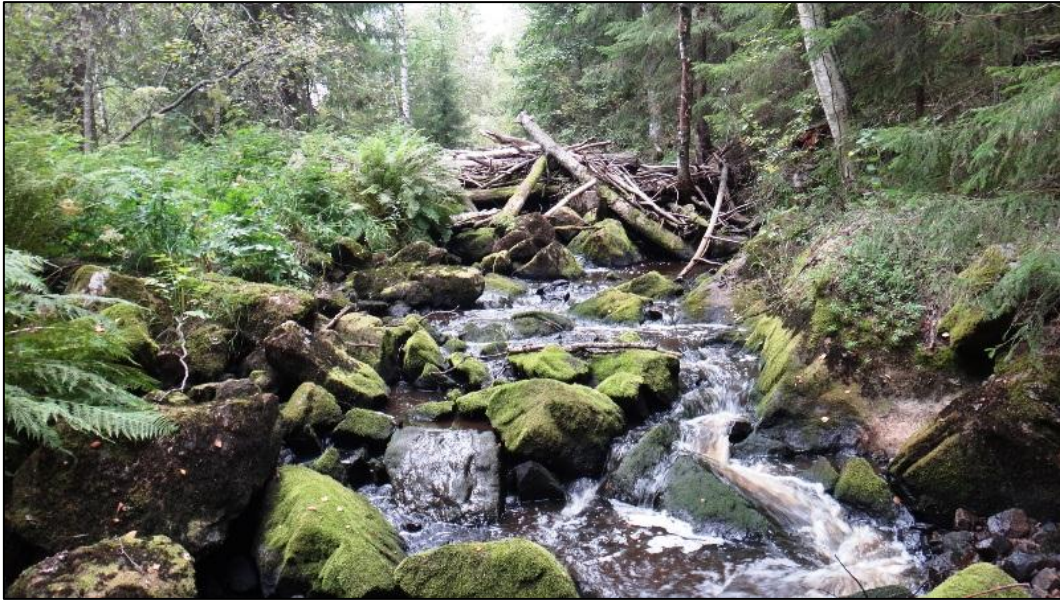
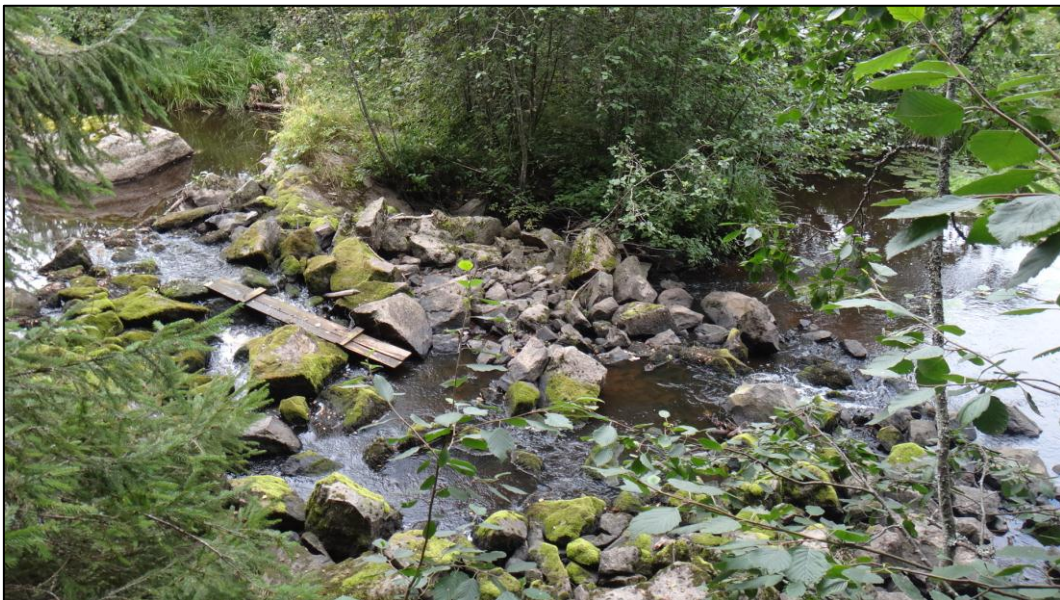
Kotakoski muodostaa pidemmän koskialueen Säviöessä (kuva 4.3). Koskessa on aikaisemmin toiminut mylly tai sahan, jonka betoniset tukirakenteet on edelleen nähtävissä. Kosken niskalle on majava tehnyt padon, joka estää kalojen vaellukset. Vesisammalia kasvaa alueella runsaasti, mutta myös merkkejä kiintoaineksen kertymisestä on havaittavissa. Koski soveltuisi taimenen poikasille, kutosoraikko vain puuttuu. Varsinaisen Kotakosken yläpuolella on myös hyvää virtapaikkaa. Tällä kohtaa jokea on jonkin verran perattu ja joen rannoilla on kiviainesta molemmin puolin melko runsaasti. Pohja on karkeaa kiviainesta, soraa ei ole. Virtapaikan niska-alue on kohtalaisen syvä, mutta soraikko puuttuu. Kotakosken alapuolella on Säviöessä vain lyhyitä, perattuja virta-alueita (karttapisteet S18–S21). Karttapisteen S22 kohdassa on kivistä tehty pohjapato, joka estää kalojen liikkumisen pienellä virtaamalla.

*Kuva 4.3. Sävijoen Kotakosken niskalla oleva majavan pato ja joen alaosalla kivistä tehty pohjapato.*

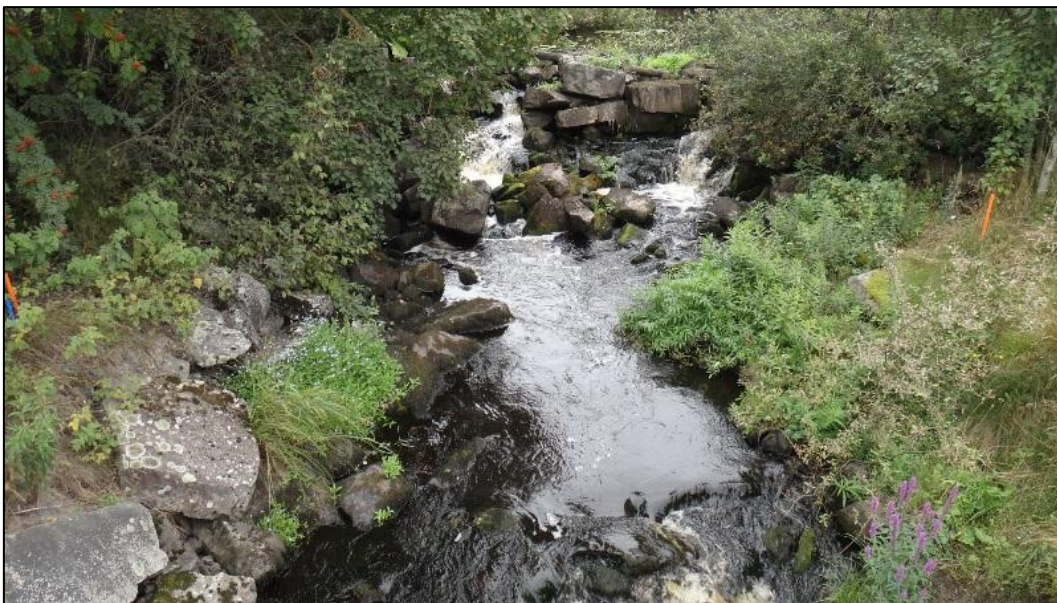
Kuva 4.5. Taipaleenjoen ylittävän alemman maantiesillan kohdalla oleva patorakennelma.

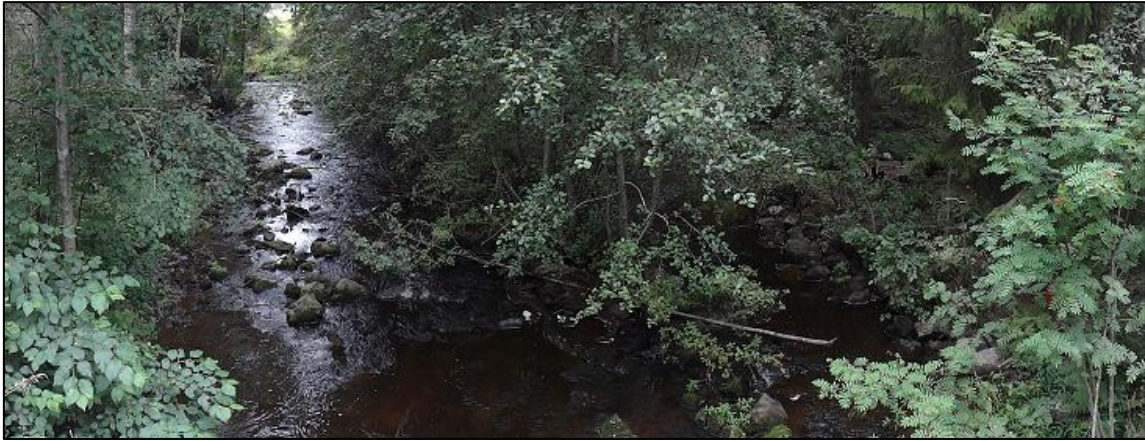
*Kuva 4.6. Taipaleenjoen ylimmän maantiesillan kohdalla oleva kosken niska-alue. Paikka voisi soveltua taimenen poikasille.*

Koskipaikan alapuolella joki virtaa kallioon louhitussa uomassa ja joki on siistitty kivistä melko perusteellisesti. Ylimmän maantiesillan yläpuolella joen virtausnopeus alkaa kasvaa ja joki muuttuu jälleen koskeksi. Aivan maantiesillan alapuolella joki levenee ja tällä kohtaa joki soveltuisi taimenen poikasten elinalueeksi (kuva 4.6). Koskessa ei ole kiviä, mutta joen penkereeltä löytyy perkauksessa nostettua kiviainesta. Veden virtausnopeus on hyvä.

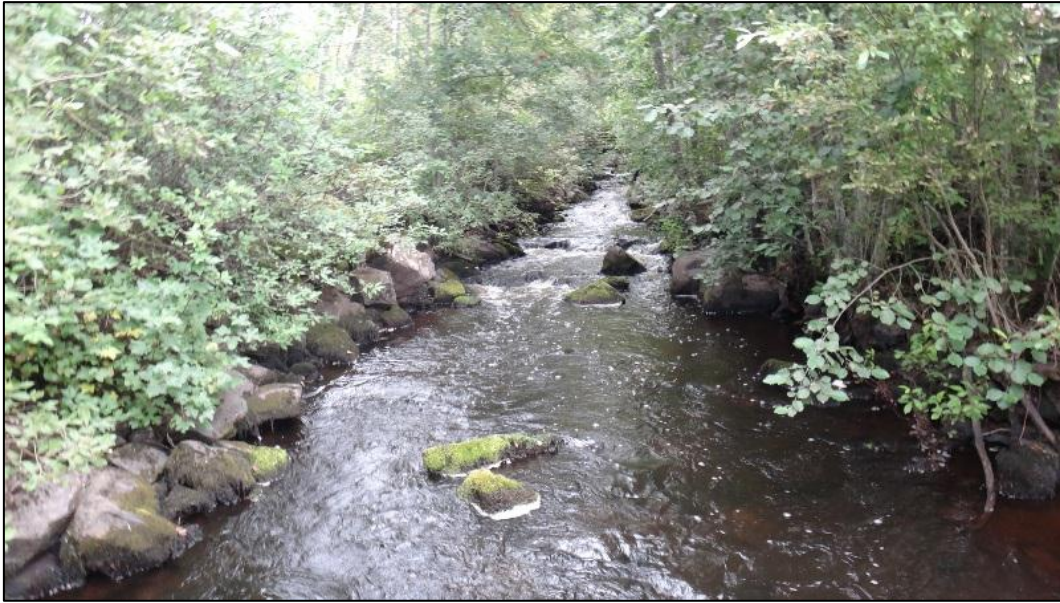
Pienen suvantoalueen jälkeen alkaa jälleen koskipaikka, jonka niska-alueesta saisi kutusoraa lisäämällä hyvän kutupaikan taimenille. Tällä kohtaa on myös vanha mylly ja patorakennelma, joka ei kuitenkaan estä kalojen nousua, sillä joki haarautuu tässä kahteen uomaan joista toinen virtaa vapaasti. Koski on jyrkkä ja veden virtausnopeus on suuri. Koskea ei ole perattu yhtä voimakkaasti kuin ylempiä koskipaikkoja. Alemman maantiesillan kohdalla on jälleen koskipaikka (liite 1, karttapiste T9 ). Sillan kohdalla koskessa on pato, joka on nousueste kaloille (kuva 4.4). Hieman sillan alapuolella koskessa on pieni lampimainen suvantopaikka, jonka alapuolella koski edelleen jatkuu. Suvantopaikalla on jälleen taimenen poikasille mahdollisesti soveltuva kosken niska-alue. Alempana koski jatkuu pienempänä ja luonnontilaiselta vaikuttavana uomana jossa on runsaasti vesisammaleiden peitossa olevia kiviä (kuva 4.7). Kosken alapuolella joki muuttuu hitaammin virtaavaksi ja yhtyy Sävijokeen laskien hitaasti virtaavana uomana Leppälampeen.

*Kuva 4.7. Taipaleenjoen alin koski vaikuttaa melko luonnontilaiselta.*

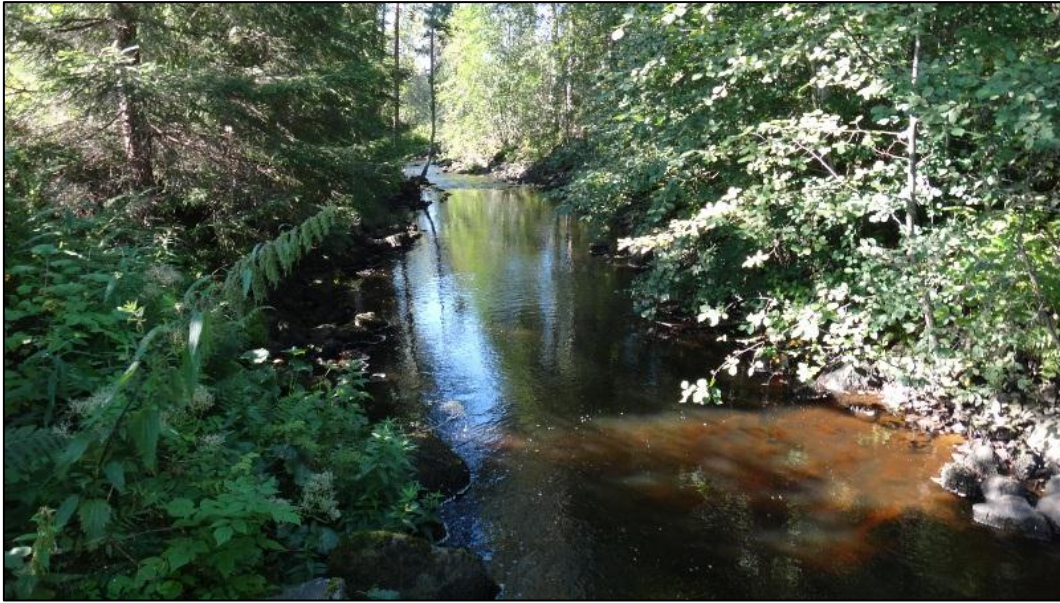
Molemmat Hiusjoen kosket, Jokimyllyn alue ja Heinäkoski, soveltuisivat varauksella pienimuotoisiksi purokalastuskohteiksi. Ylempi koskialue, Jokimyllynkoski, on 1980-luvulla tehdyistä perkauksista huolimatta erittäin hieno ja se sisältää edelleen jonkin verran kiviä ja soraikkua sekä melko jyrkästi kaartuvan mutkakohdan (kuva 5.2). Perkauksessa koskesta nostetut kivet ovat säilyneet joen penkereellä. Vaikka jokea on perkauksen yhteydessä suoristettu, joen kulkureittiä ei ole muutettu rajusti (Kotiranta 1997). Vanha uoma on täytetty. Kosken virtausolosuhteet ja vesimäärä ovat elokuun 2012 maastoinventoinnin perusteella hyvät. Kosken puolivälissä olevassa mutkakohdassa sijaitsee suvantopaikka, jonka alapuolelle on rakennettu kalojen nousun estävä pohjapato (kuva 5.1). Kosken alaosassa on myös toinen, suurempi suvantopaikka. Molemmat suvantopaikat soveltuvat kalojen ja rapujen talvehtimissyvänteiksi. Varsinaisen kosken alkamiskohdan yläpuolella on myös hyvää virtapaikkaa, joka on tosin melko voimakkaasti perattua. Joen pohjalla on tällä kohtaa kuitenkin jonkin verran soraa, joten paikka soveltuisi pienellä kunnostuksella taimenen lisääntymisalueeksi.

Kuva 5.2. Jokimyllynkosken keskiosaa (pohjapadon jälkeen).

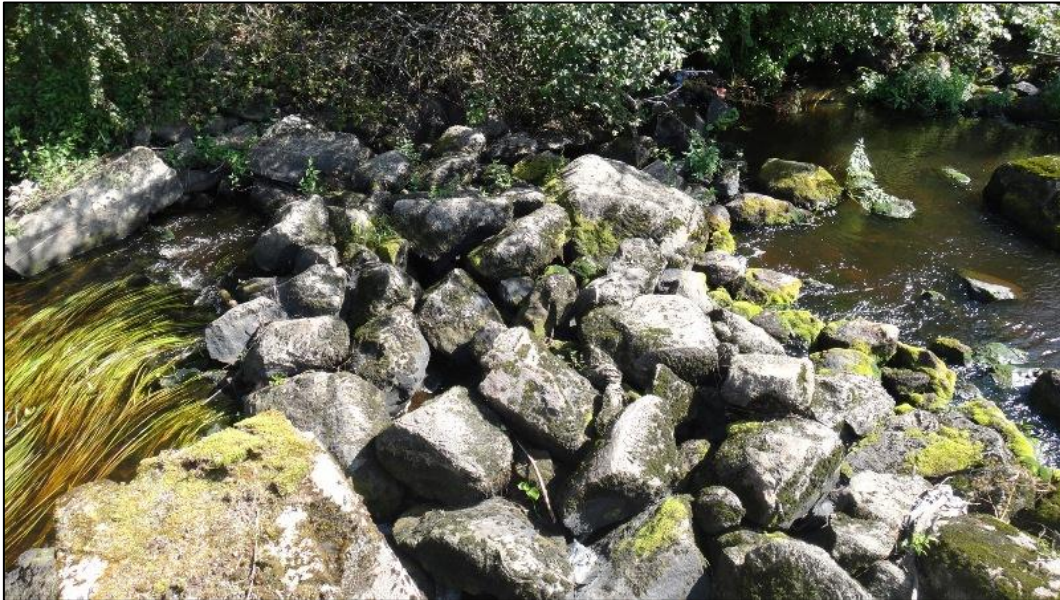
Karinjoki sisältää kaksi pidempää koskialuetta, joissa molemmissa on kalojen totaalinen nousueste. Ylemmällä koskialueella, Kukkarokoskella, on vanha mylly ja kosken keskellä kivistä rakennettu pato, joka muodostaa nousuesteen kaloille (kuva 5.4). Alemmalla Jyränkoskella on jäänteitä vanhasta vesivoimaisesta sahalaitoksesta, lahonneet vesikourun jäänteet sekä betoninen patorakennelma, joka myös toimii esteenä kalojen nousulle kosken yläpuoliselle jokiosuudelle (kuva 5.5). Patorakennelma on tähän asti ehkäissyt kosken liettymistä ja toiminut ns. keräysaltaana.

*Kuva 5.4. Kukkarokosken kivipato. Kiviä voisi hyödyntää kosken kunnostuksessa.*

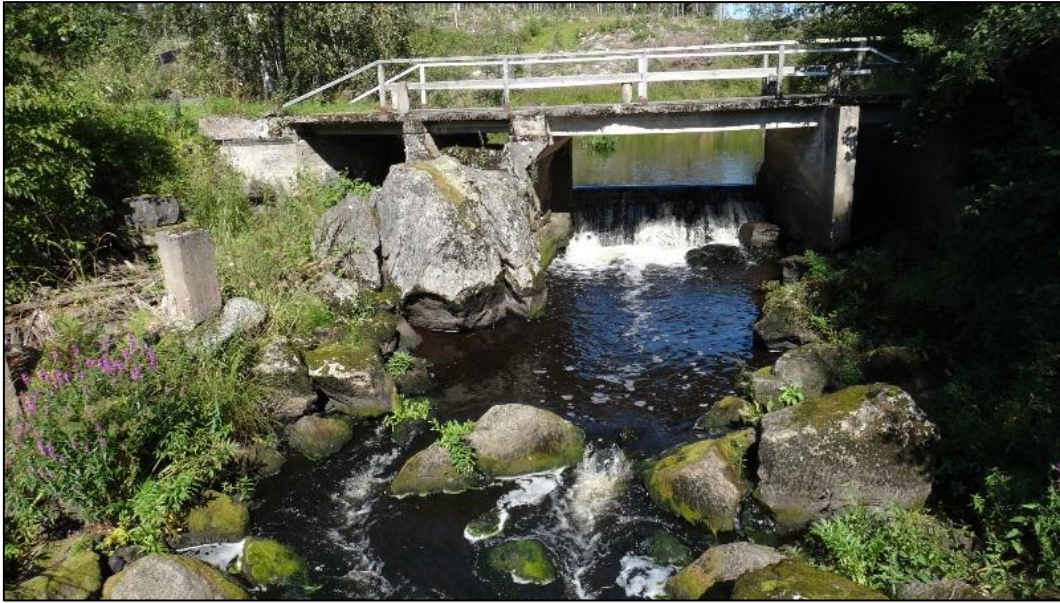
Kuva 5.5. Jyränkosken pato. Pato toimii kalojen totaalisena nousuesteenä.

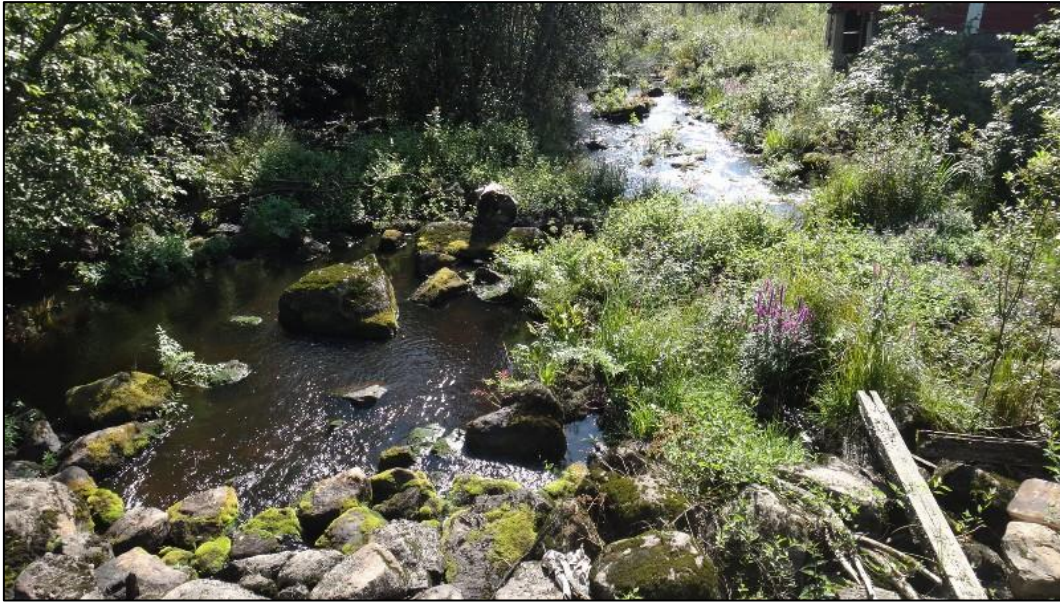
Karinjoki sisältää kaksi pidempää koskipaikkaa. Näistä ylempi, Kukkarokoski sijaitsee reilu kilometri Heinäkosken alapuolella. Se on pituudeltaan noin 150 metriä ja kosken tuntumassa on lisäksi hieno, entisöity vanha myllyrakennus (Kotiranta 1997). Kukkarokoski on rakenteeltaan ja profiililtaan vaihteleva, hieno koski (kuva 5.6). Kukkarokosken niska-alue on hyvänoloinen, tosin siihen on kertynyt hie- man vesikasvillisuutta. Koskessa on runsaasti erikokoisia kiviä sekä suvantoalue vanhan myllyn kohdalla. Padon alapuolella joki jakautuu kahteen uomaan. Alue soveltuisi hyvin taimenen poikasille. Vesimäärä ja virtaus olivat koskessa elokuussa 2012 tehdyn maastoinventoinnin aikana hyvät. Patoamisesta huolimatta koski vaikuttaa melko luonnontilaiselta.

*Kuva 5.6. Kukkarokoskea patorakennelman alapuolella.*

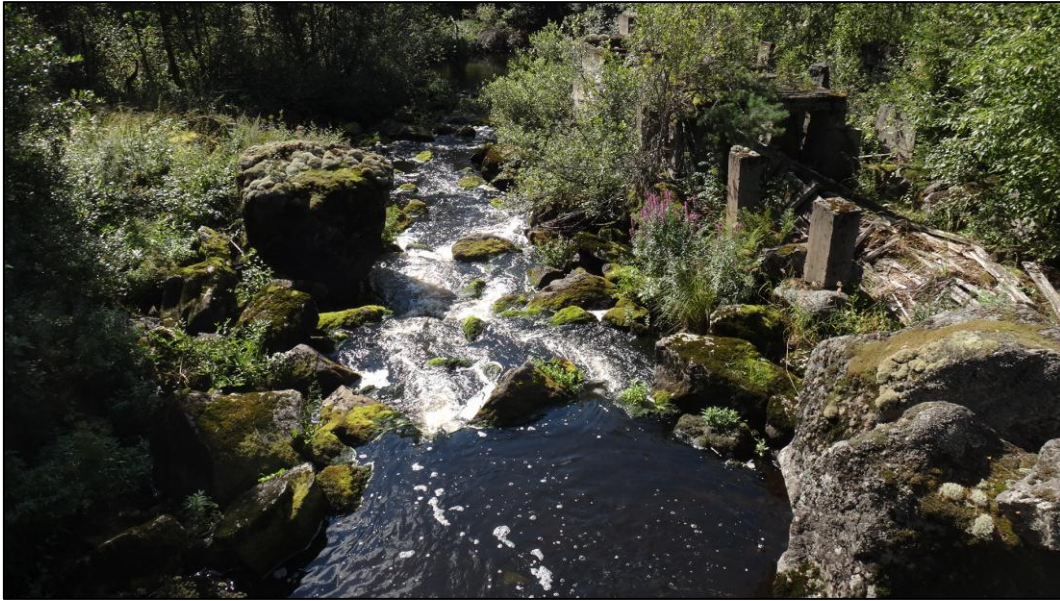
Jyränkoski sijaitsee 270 metriä Kukkarokosken alapuolella. Itse Jyränkoski sisältää runsaasti kiviä ja jonkin verran myös soraa. Jyränkosken yläpuolella on lyhyt virtapaikka, joka on kuitenkin voimakkaasti perattu (karttapiste K17). Jyränkoskessa on betoninen pato maantiesillan alla vanhan sahalaitoksen kohdalla. Pato estää kalan nousun joella. Padon alapuolelta koskea ei ole perattu yhtä voimakkaasti, vaan se muuttuu rakenteeltaan vaihtelevammaksi ja kivikkoisemmaksi (kuva 5.7). Jyränkosken alaosassa koski jakautuu kahteen edelleen mukavasti virtaavaan uomaan. Molemmat uomat soveltuisivat erinomaisesti taimenen pikkupoikasille (karttapiste K19). Pohjan laatu on pientä kiveä, joten uomat voisivat toimia taimenen lisääntymisalueena. Tosin ylävirrasta katsottuna vasemmanpuoleisen uoman vähävetisyys voi olla ongelma kalojen lisääntymisen kannalta. Oikeanpuoleisessa uomassa vesimäärä on hyvä. Koski laskee pieneen lampareeseen. Kohdassa jossa lampare kaventuu jälleen joeksi, on pohjalla hienoa soraa. Paikka voisi soveltua taimenen lisääntymisalueeksi, mutta virtaus voi olla liian heikko mädin kehitykselle. Vesiolosuhteet ovat Jyränkoskessa hyvät ja erityisesti korkean vesimäärän aikana koskessa on runsas virtaama ja vesimäärä. Koskessa on lisäksi suvanto-kohta, joka toimii kohteelle vuonna 1997 tehdyn inventoinnin perusteella haukien kutupaikkana (Kotiranta 1997).

*Kuva 5.7. Jyränkoskea padon alapuolella. Kuva on otettu sillalta alavirtaan päin.*

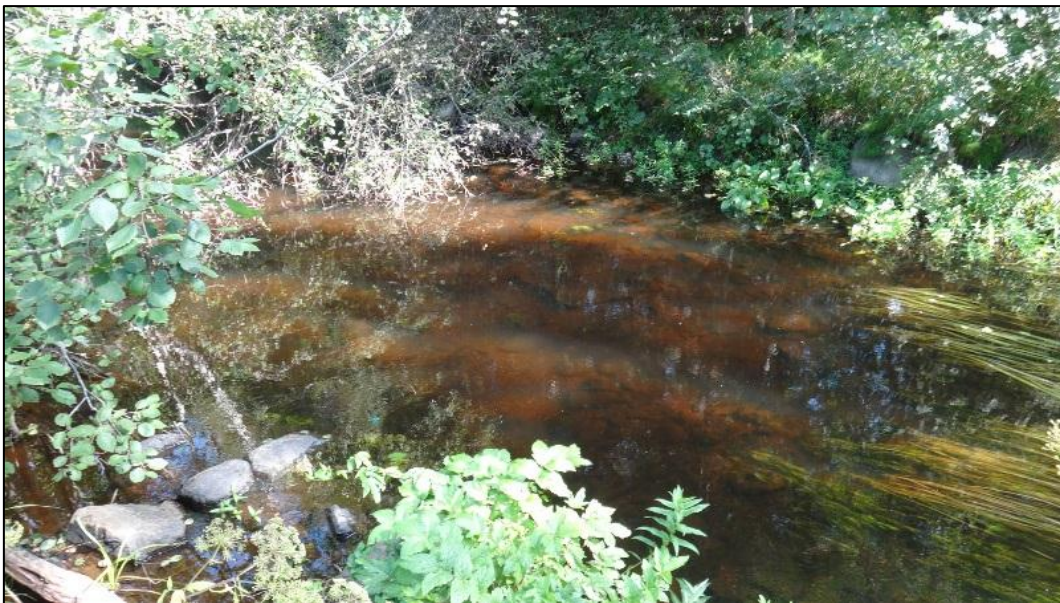
Jyränkosken alapuolella pienen suvantovaiheen joessa on pienimuotoisia virtapaikkoja. Ensimmäinen virtapaikka on karttapisteen K20 kohdalla (liite 1). Joki on näiltä osin perattu, mutta kivet ovat joen rannoilla tallella. Virtapaikan katkaisee pieni suvantokohta, mutta kosken alkaessa uudelleen on niska-alueen pohjalla hienoa kiviainesta (kuva 5.8). Vesimäärä, virtaus ja uoman syvyys ovat niska-alueella hyvät, joten paikka voisi toimia taimenen lisääntymisalueena. Karttapisteiden väli K21–K22 on nivamaista virta-aluetta, joka kuitenkin on perattu voimakkaasti. Kunnostustoimilla tämä alue voitaisiin palauttaa taimenen pienpoikasten elinalueeksi.

*Kuva 5.8. Nimettömän koskipaikan niska-alue. Pohjalla hienoa kiviainesta.*

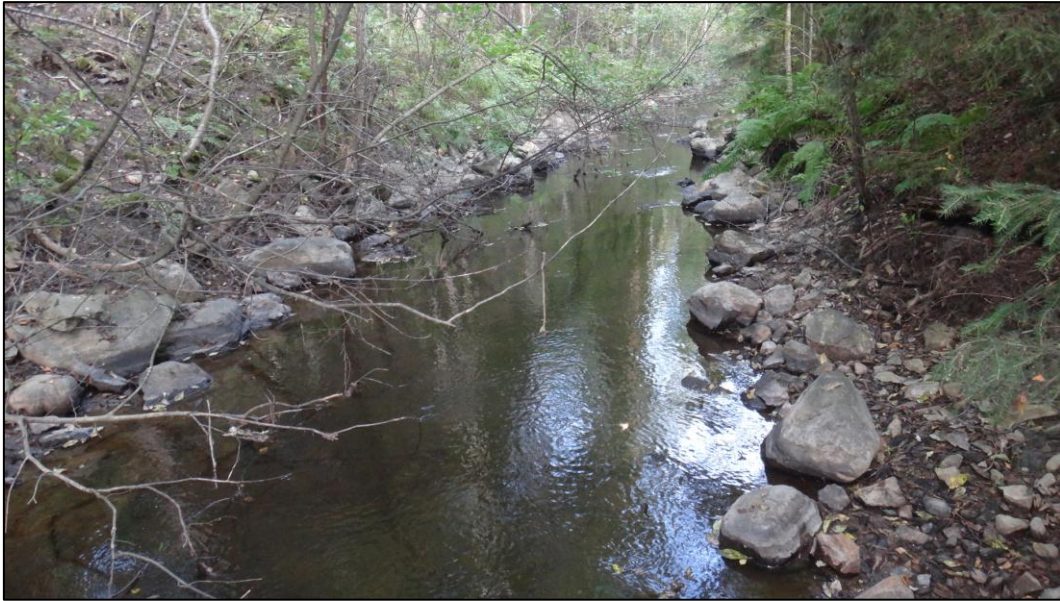
Myllyjoja on Kirkkojärvestä aina karttapisteeseen M3 hitaasti virtaavaa aluetta. Kokonaisuudessaan tämä matka käsittää 3,5 km joen ylintä osaa. Myllyjoen rannassa olevien rakennusten kohdalla uoman pohjan laatu muuttuu kiviaineksi ja virtausnopeus kasvaa. Myllyjoen karttapisteiden väli M3–M5 on voimakkaasti perattua ja suoristettua jokiuomaa, joka kunnostustoimien myötä soveltuisi taimen elinalueeksi (kuva 5.9). Karttapisteen M5 kohdalla alkaa Myllyjoen ainut varsinainen koski-alue, josta päättyy maantiesiltään (karttapiste M6). Myllyjoen kosken niskalla ei ole kuturoraikkua (kuva 5.10). Koski haarautuu kahteen uomaan ja on melko ryteikköinen. Alavirtaanpäin katsottaessa oikeanpuoleisessa uomassa on nähtävillä uittorakenteita (liite 1). Oikeanpuoleinen uoma on kalojen kulunkannalta vapaa. Koskessa vesimäärä ja virtaama ovat runsaita erityisesti ylivirtaama-aikoina. Kosken niska voisi soveltua taimenen lisääntymisalueeksi ja koskessa on myös taimenen pienpoikasille soveltuvia alueita. Maantiesillan jälkeen joen virtausnopeus hidastuu ja joki muuttuu mutkaiseksi. Alaosalla ei ole selviä virtapaikkoja. Myllyjoen laskukohta Mätikköön on voimakkaasti umpeenkasvanut (liite 1, karttapiste M7).

*Kuva 5.9. Myllyojankosken yläpuolella olevaa perattua joen osaa.*

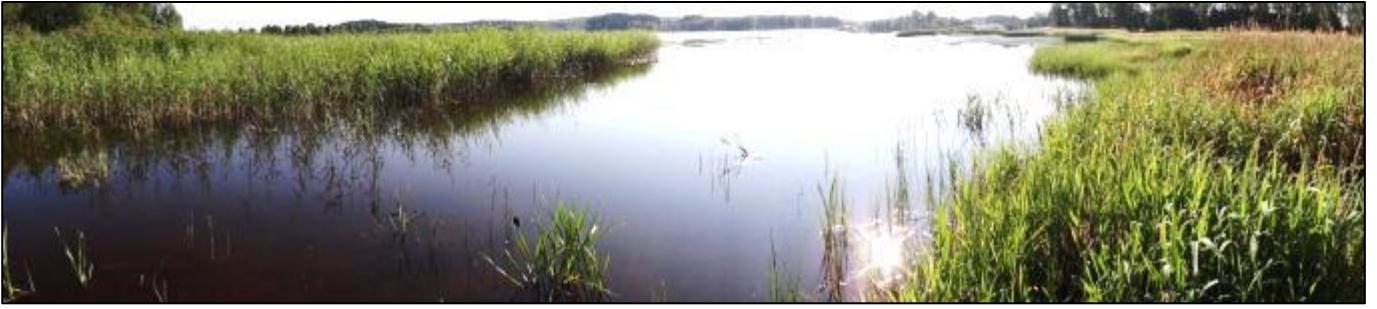
Karttapiste K1. Hiusjoen lähtökohta (luusua) Hahmajärvestä.

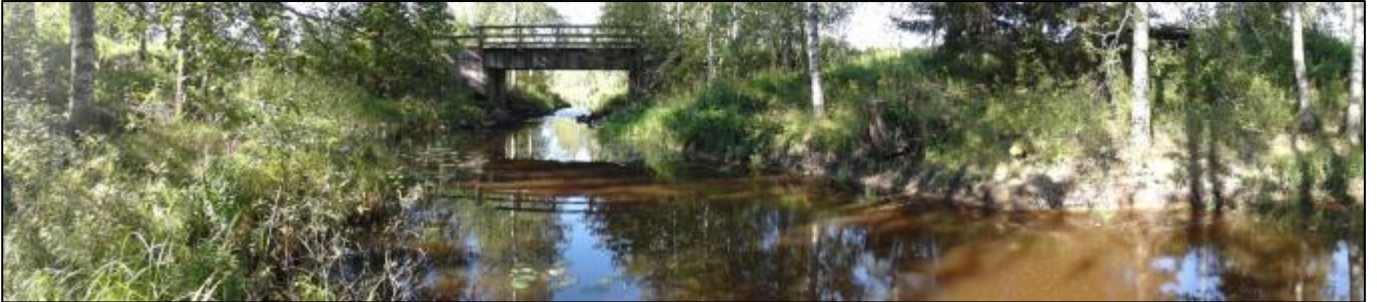
Karttapiste K2. Hiusjoen ylin pieni virtapaikka. Virtapaikan pituus n. 10 metriä.

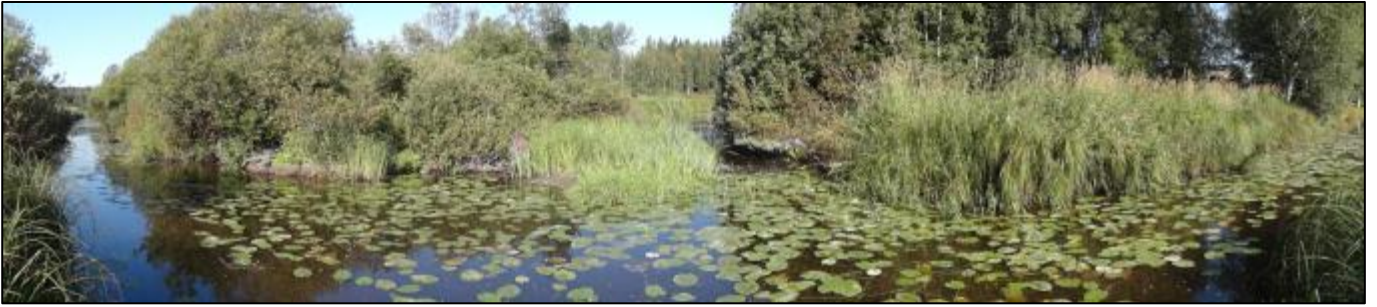
Karttapiste K3. Hiusjoen laskupaikka Lamminjärveen.

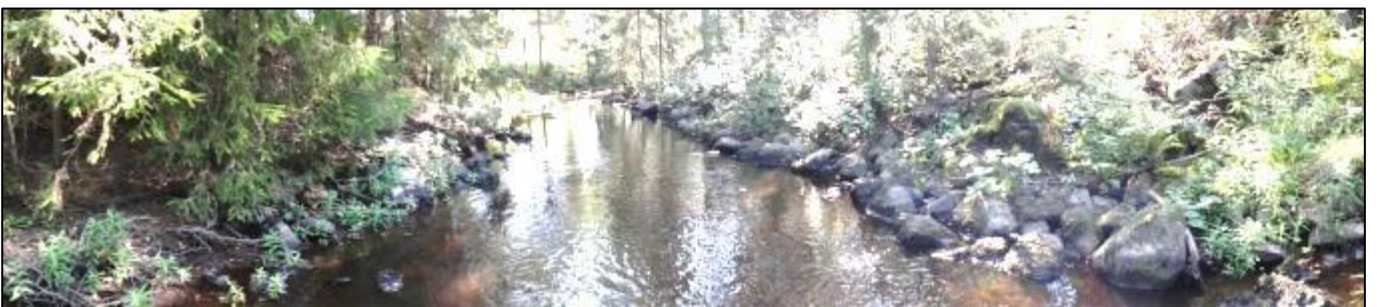
Karttapiste K5. Hiusjoen ensimmäinen varsinaisen virtapaikan (Jokimylly) niska-aluetta. Virta-alue on voimakkaasti perattu ja kiviaines oli nostettu joen törmälle.

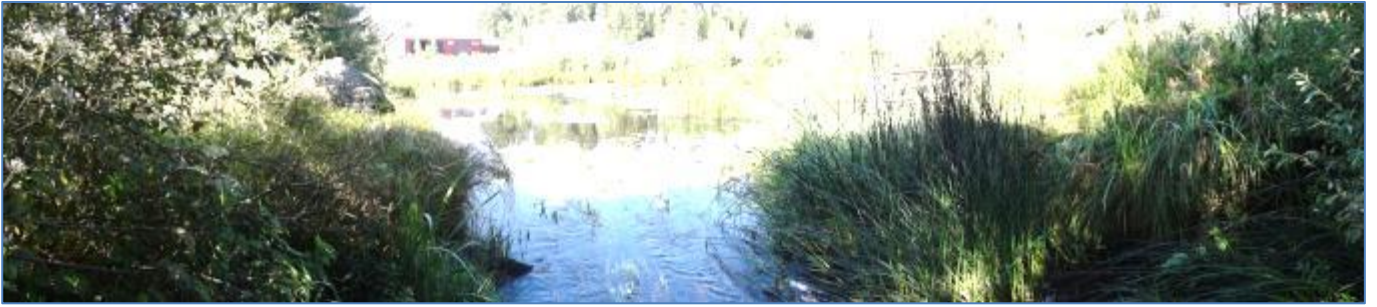
Karttapiste K7. Jokimyllyn virtapaikan alaosa, joka laskee pienne suvantoon.

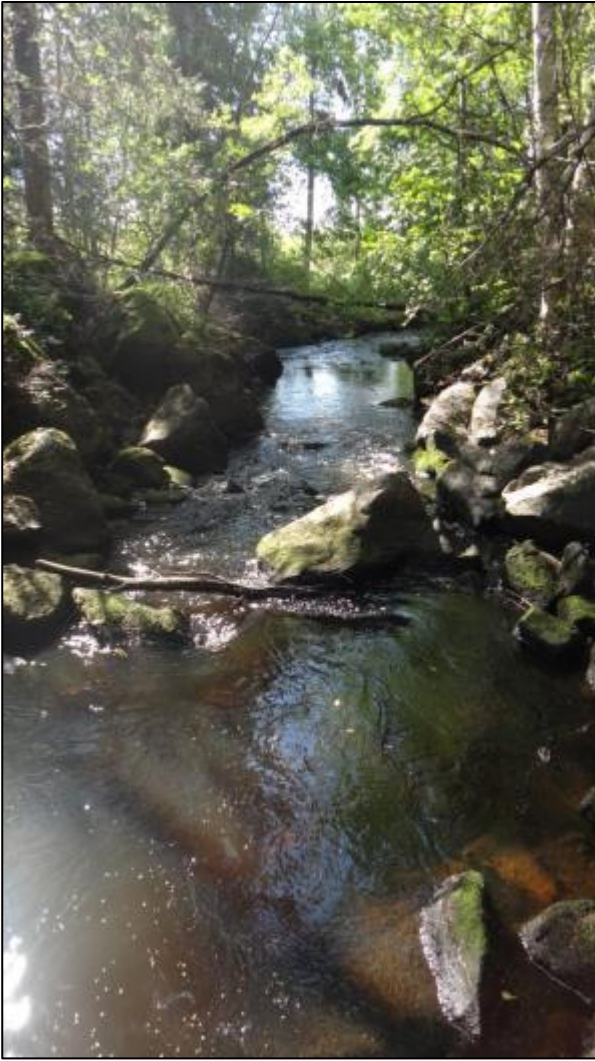
Karttapiste K9. Hiusjoen Heinäkosken niska. Tästä alkaa pitkä virta-alue, joka päättyy pisteeseen K11. Virta-alue on suurilta osin perattua. Niskalla ei ole kutusoraikkoa. Pisteiden K8 ja K9 väli on hitaasti virtaavaa joen osaa.

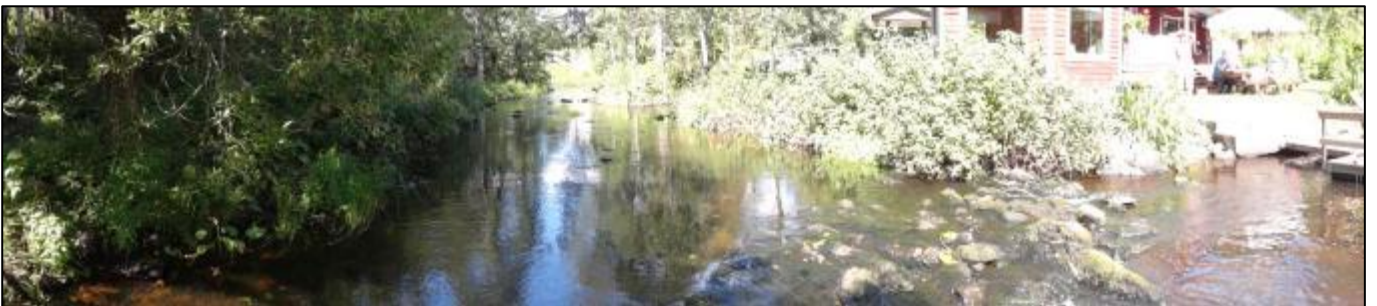
Karttapiste K13. Tässä kohdassa on pieni muotoinen virtapaikka. Uoma on kohtalaisen avoin, eikä kaloille ole selviä suojapaikkoja. Virtapaikan niskalla ei ole kutusoraikkoja. Ranta-asukas kertoi, että joessa tavattiin aikaisemmin rapua, mikä sittemmin on hävinnyt ilmeisesti rapuruton takia. Ranta-asukas on saanut myös tästä kohdasta sattumataimenen.

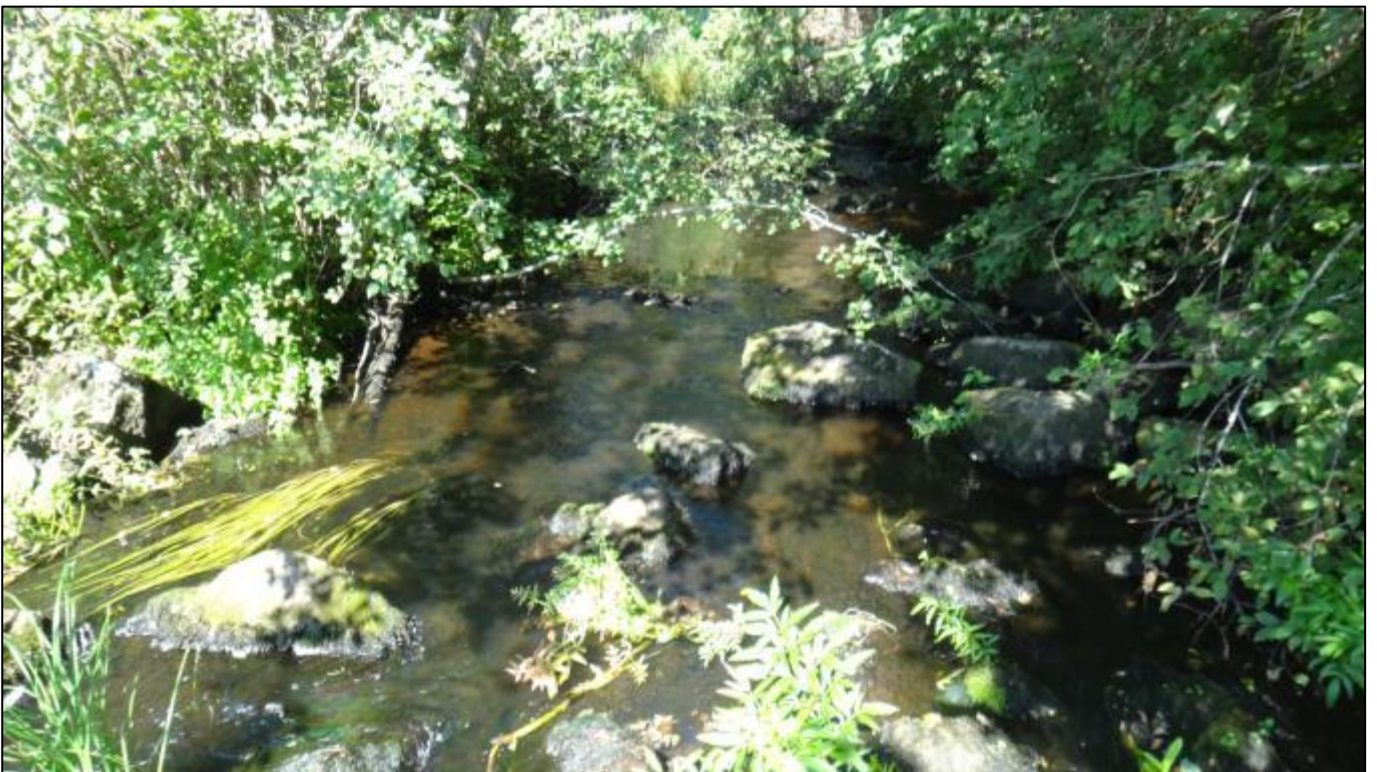
Karttapiste K16. Kukkarokosken padon alapuolella joki haarautuu kahdeksi uomaksi, josta kuvassa on esitetty ylävirtaan päin katsottuna oikeanpuoleinen uoma.

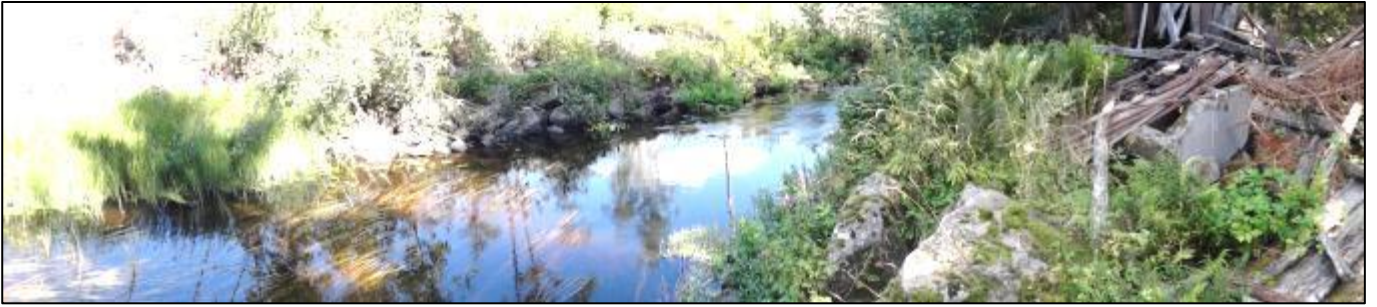
Karttapiste K17. Jyränkosken yläpuolella oleva virtapaikka. Kuvassa on virtapaikan niska-aluetta. Uoma on perattu ja virtapaikan niskalla ei ole soraa.

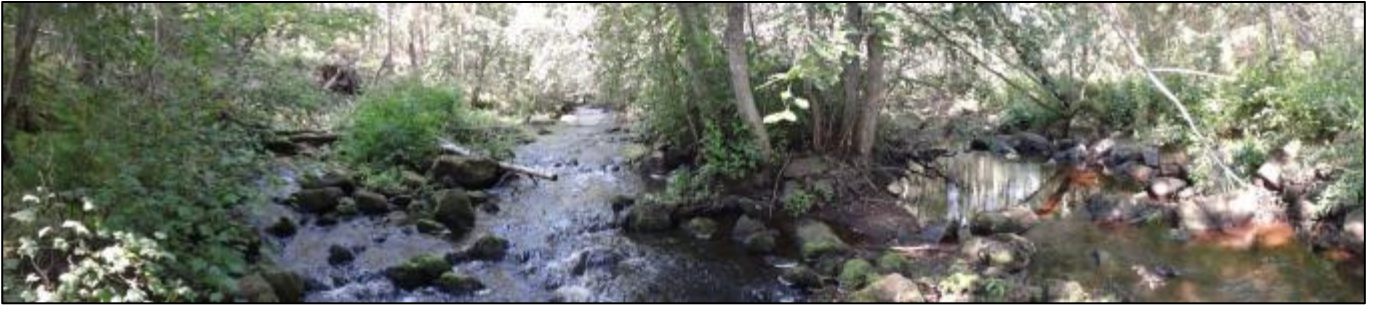
Karttapiste K19. Jyränkosken alapuolella olevan suvannon jälkeen, virta haarautuu kahdeksi uomaksi. Kuva on otettu tämä virta-alueen alapuolelta, jossa kaksi pientä uomaa yhtyvät. Alue on taimenen poikasille erittäin hyvin soveltuvaa aluetta.

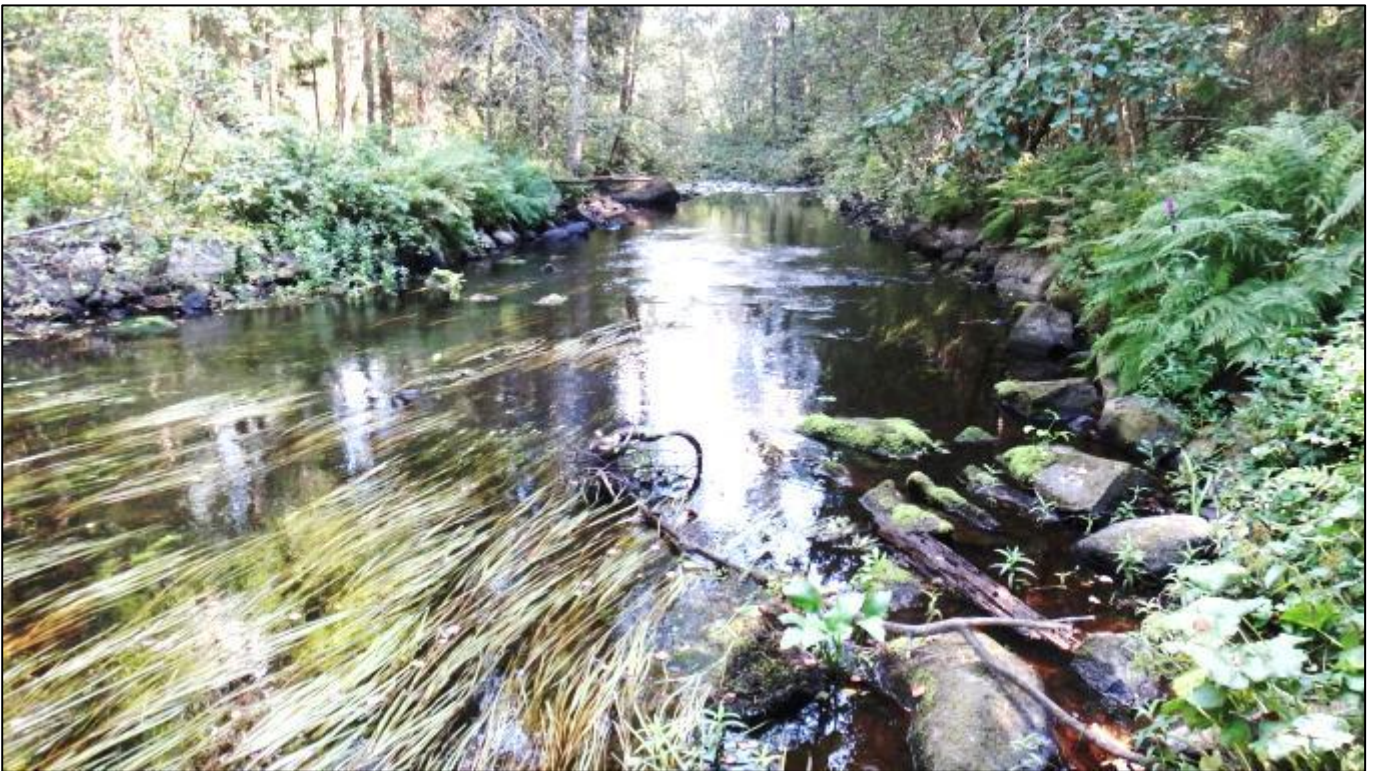
Karttapiste K20. Karttapisteen kohdalla alkaa virta-alue. Virta-alue on voimakkaasti perattu, jonka kivet on nostettu rantapenkalle.

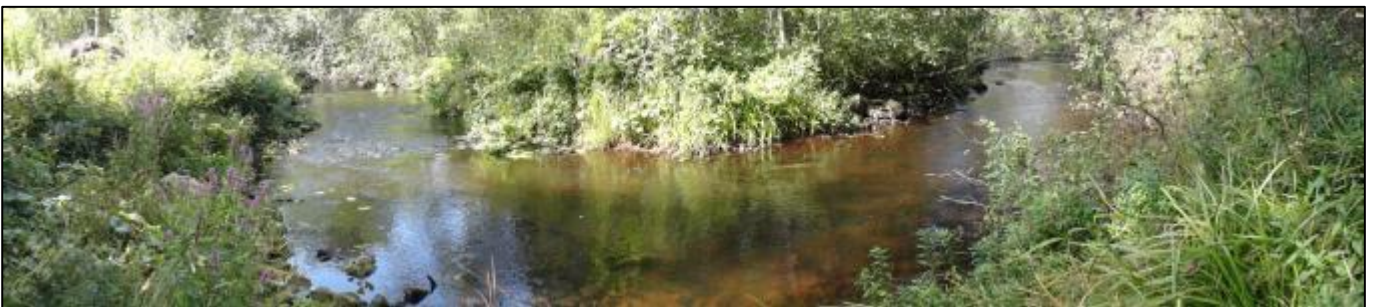
Karttapiste K21. Kartta pisteen kohdalla ei ole varsinaista koskialuetta, mutta veden virtausnopeus on kohtalaista. Samalla uoman pohjan laatu on pääosin kovaa kiviainesta. Uoma on perattu, eikä uomassa ole kaloille suojapaikkoja.

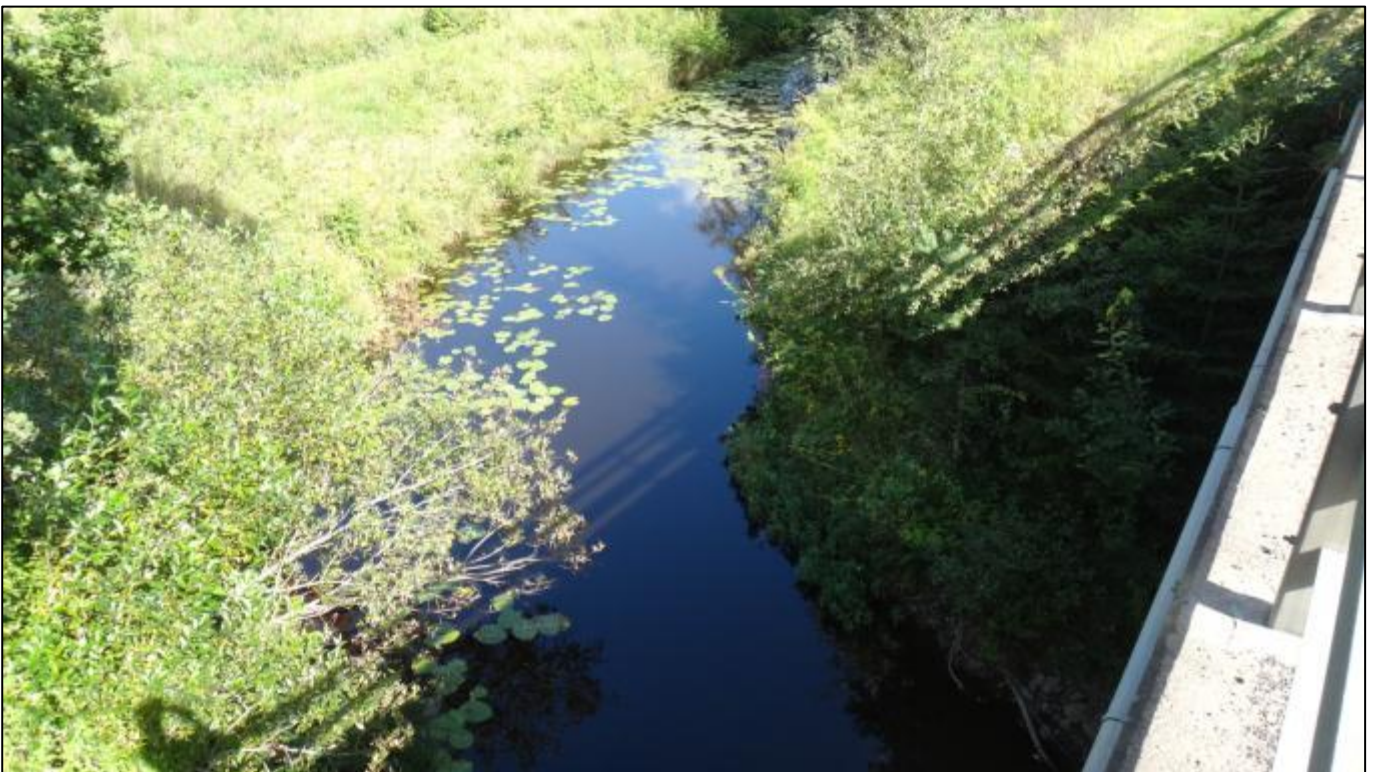
Karttapiste K23. Maantiesillankohdalla joki virtaa hitaasti. Joki jatkuu samanlaisena aina Mätikköön asti.

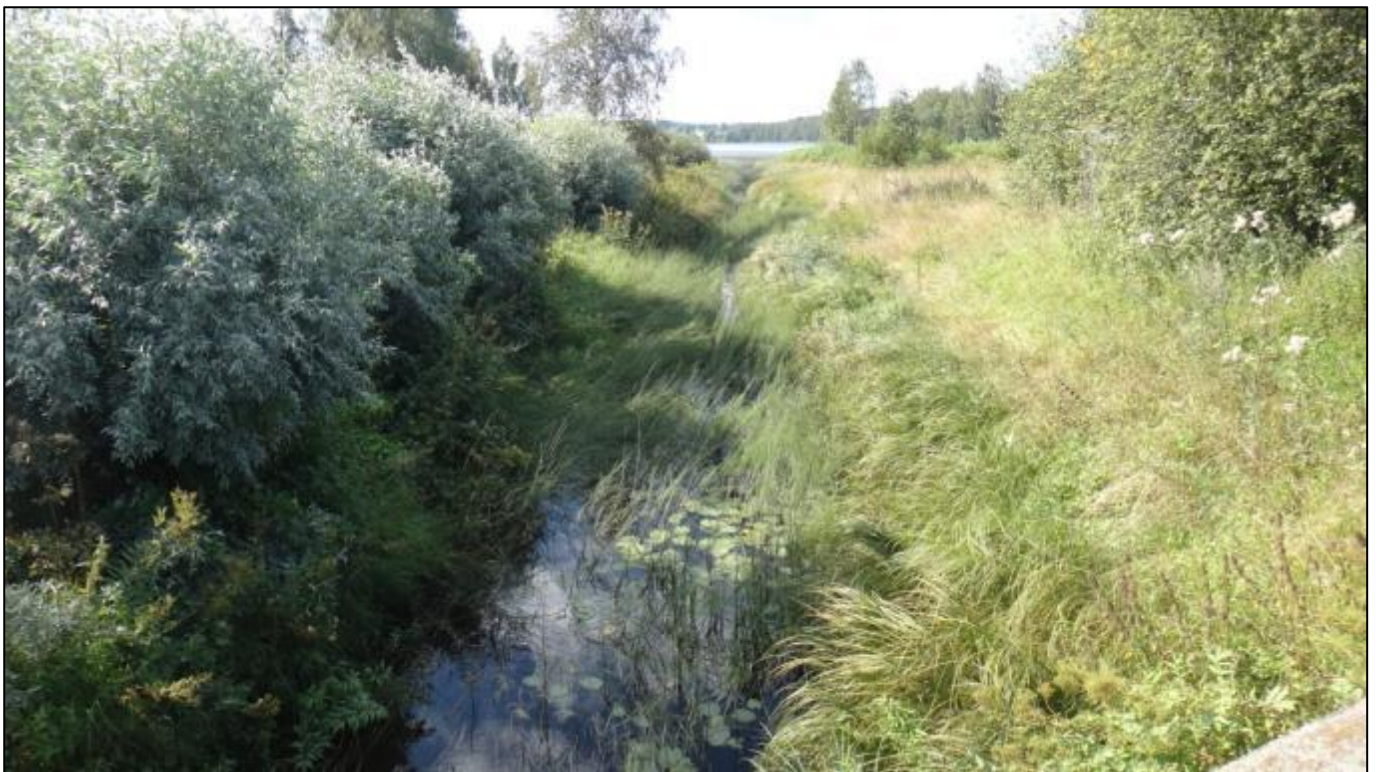
Karttapiste M1. Myllyoja maantiesillalta ylävirtaan päin kuvattuna.

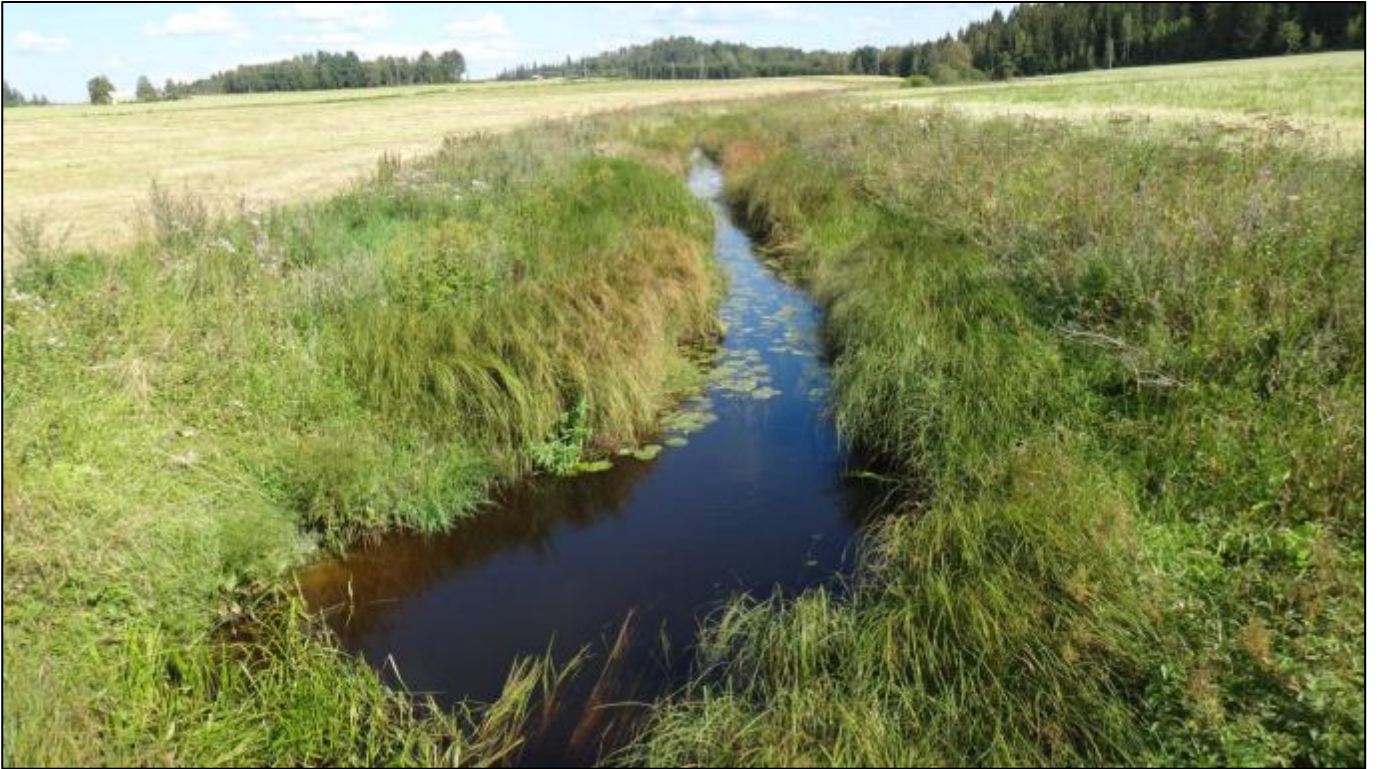
Karttapiste M1. Myllyoja maantiesillalta alavirtaan päin kuvattuna.
