Suodenniemen kalastusalueen  
virtavesi- ja vaellusestekartoitus;  
Sävijoki, Taipaleenjoki, Hiusjoki–  
Karinjoki ja Myllyoja vuonna 2012

Hanna Alajoki ja  
Heikki Holsti 2012

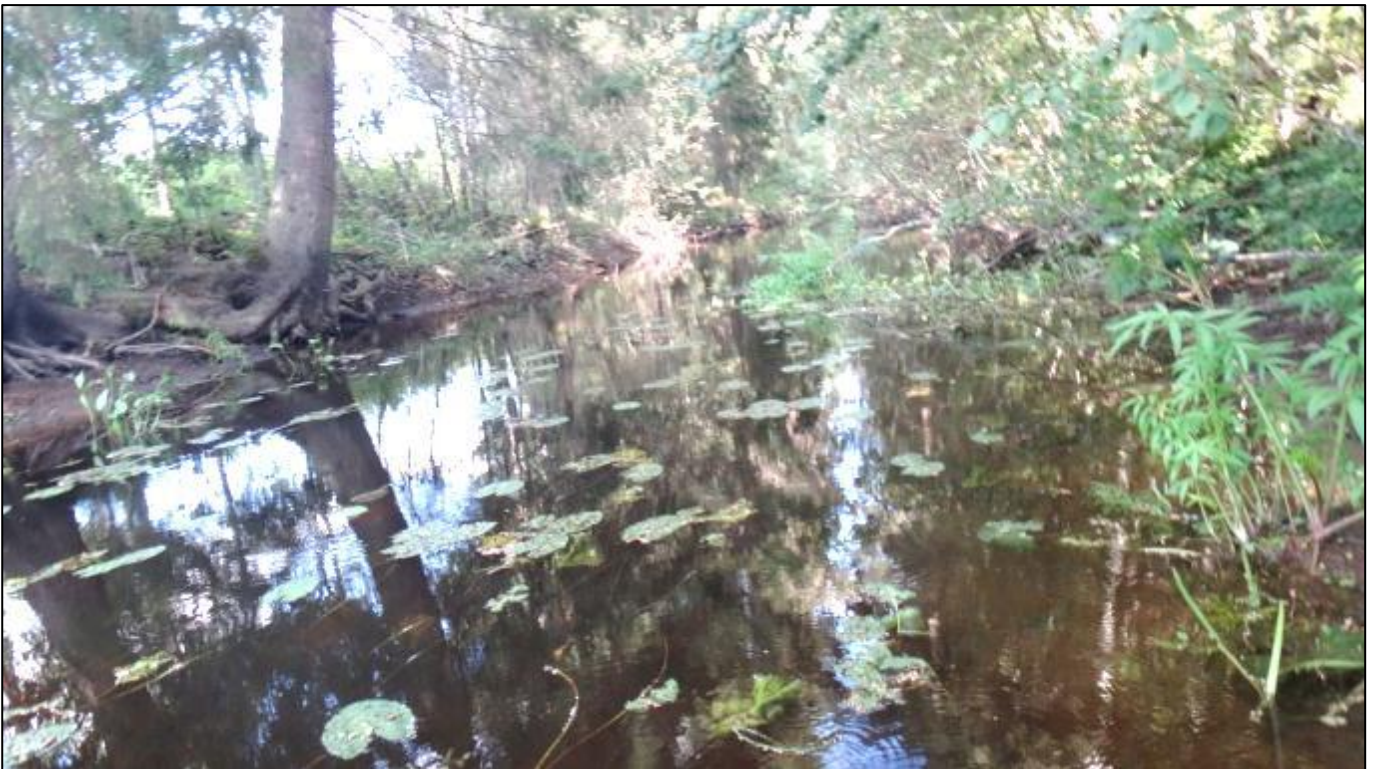
Karttapiste M2. Pisteiden M1 ja M3 väli on kokonaisuudessaan hitaasti virtaavaa joen osaa, jossa ei ole virta-alueita. Uoman pohja on hienojakoista sedimenttiä.

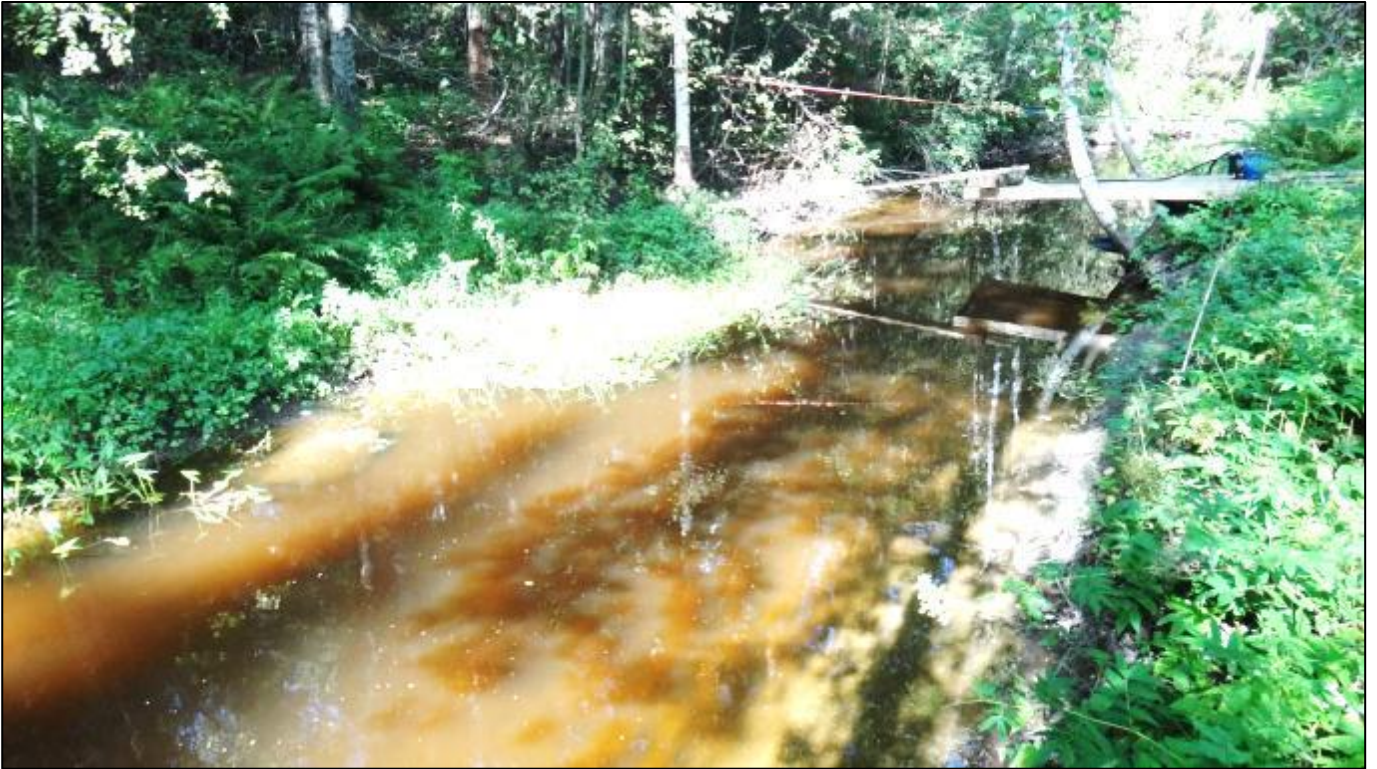
Karttapiste M3. Karttapisteen M3 kohdalla on asuinrakennuksia, jonka jälkeen Myllyojan virtausnopeus kasvaa ja joen uoman pohja muuttuu kovaksi.

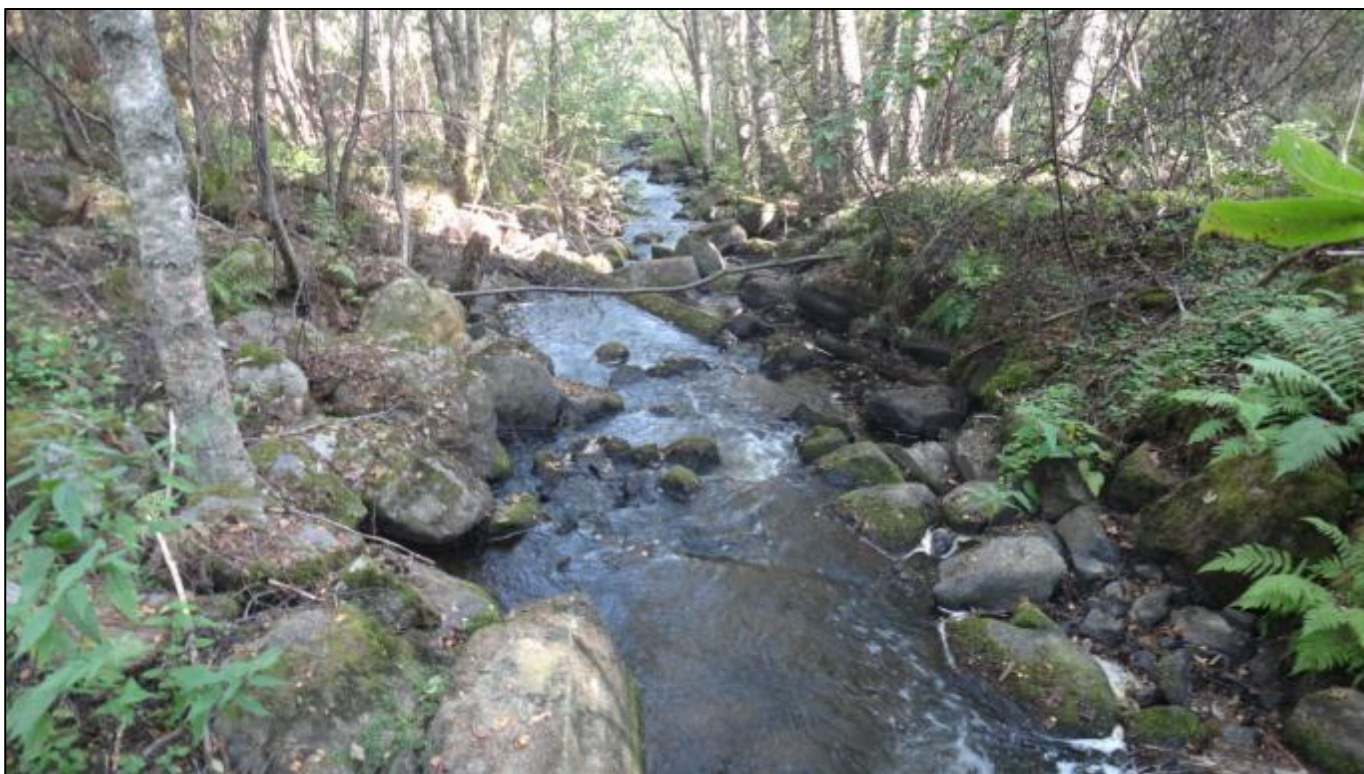
Karttapiste M5. Myllyjoen ainoan kosken vasemmanpuoleinen uoma.

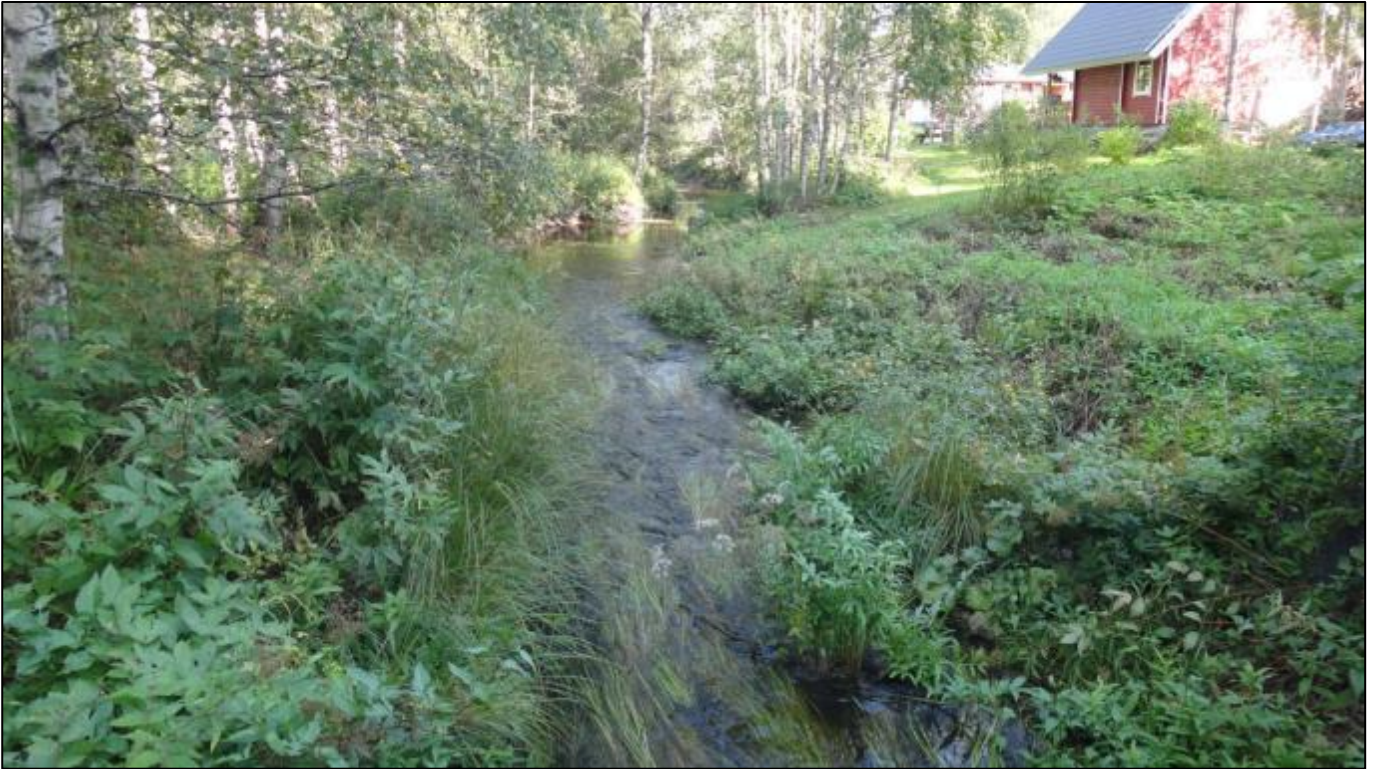
Karttapiste M6. Kuva sillalta alaspäin. Sillan jälkeen Myllyojan virtaus nopeus hidastuu ja jokiuoma alkaa mutkitella voimakkaasti. Tällaisena jokiuoma jatkuu aina Mätikköön asti.

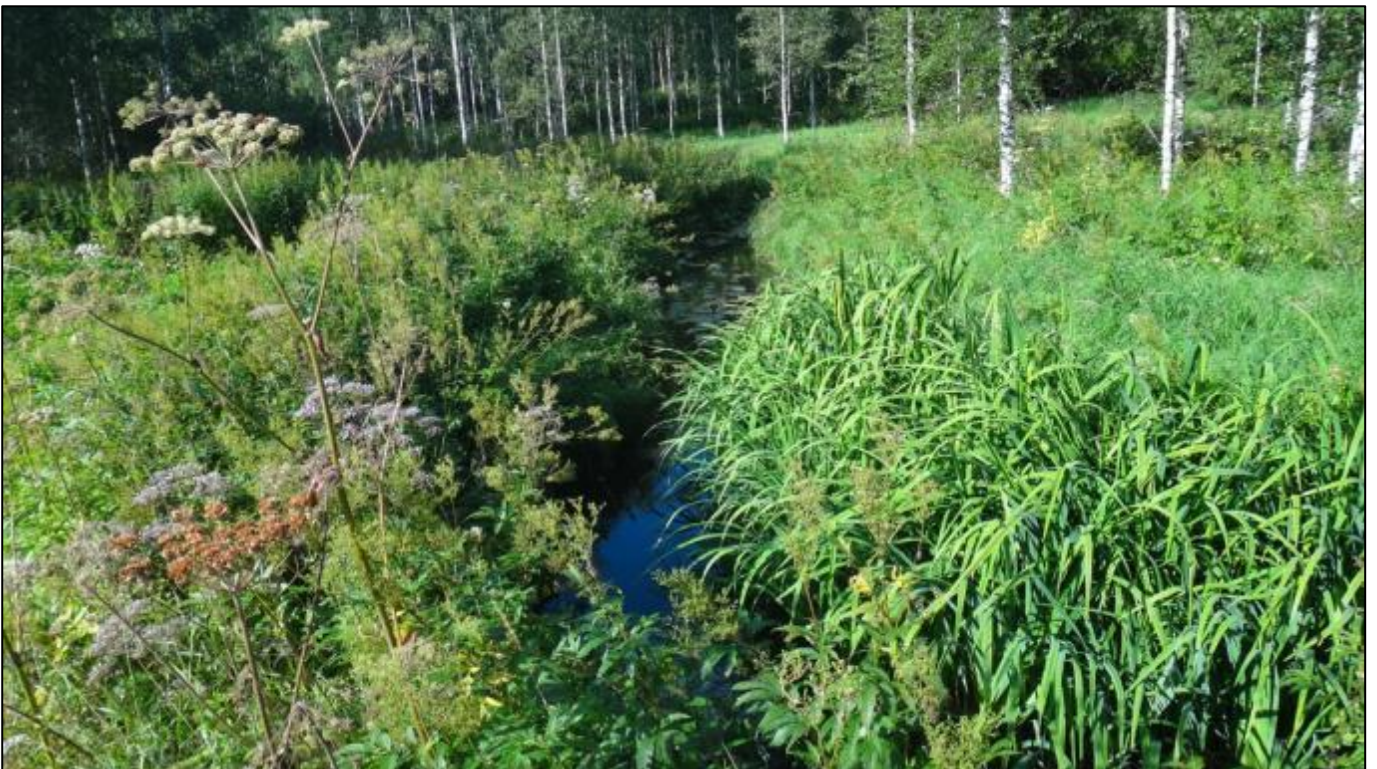
Karttapiste M7. Myllyojan alaosan hitaasti virtaavaa, mutkittelevaa ja rehevää jokiuomaa.

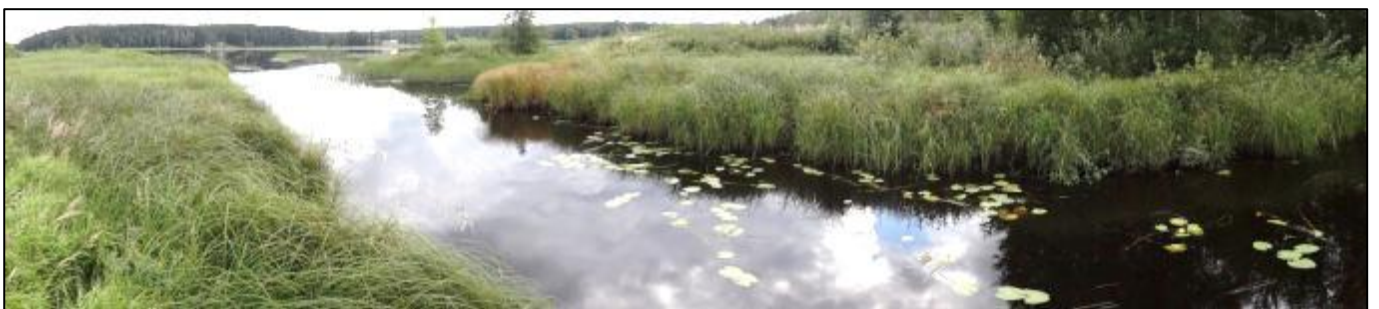
Karttapiste T1. Taipaleen lähtökohta (luusua) Kirjasjärvestä.

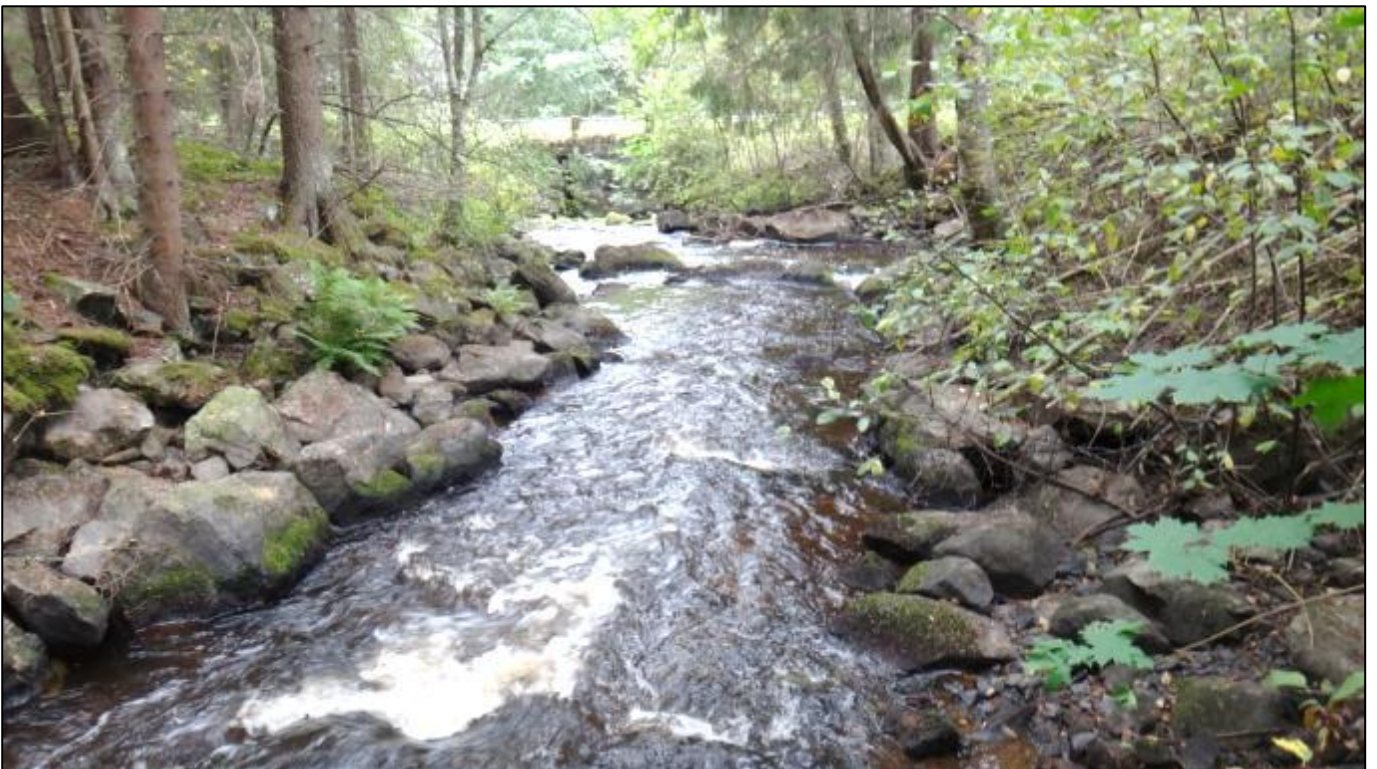
Karttapiste T4. Koski jatkuu aina Taipaleenjoen ylittävälle sillalle asti. Joen ylittävä siltä näkyy kuvassa (valokuva kuvattu alavirtaan päin). Sillan jälkeen joen virtausnopeus hidastuu.

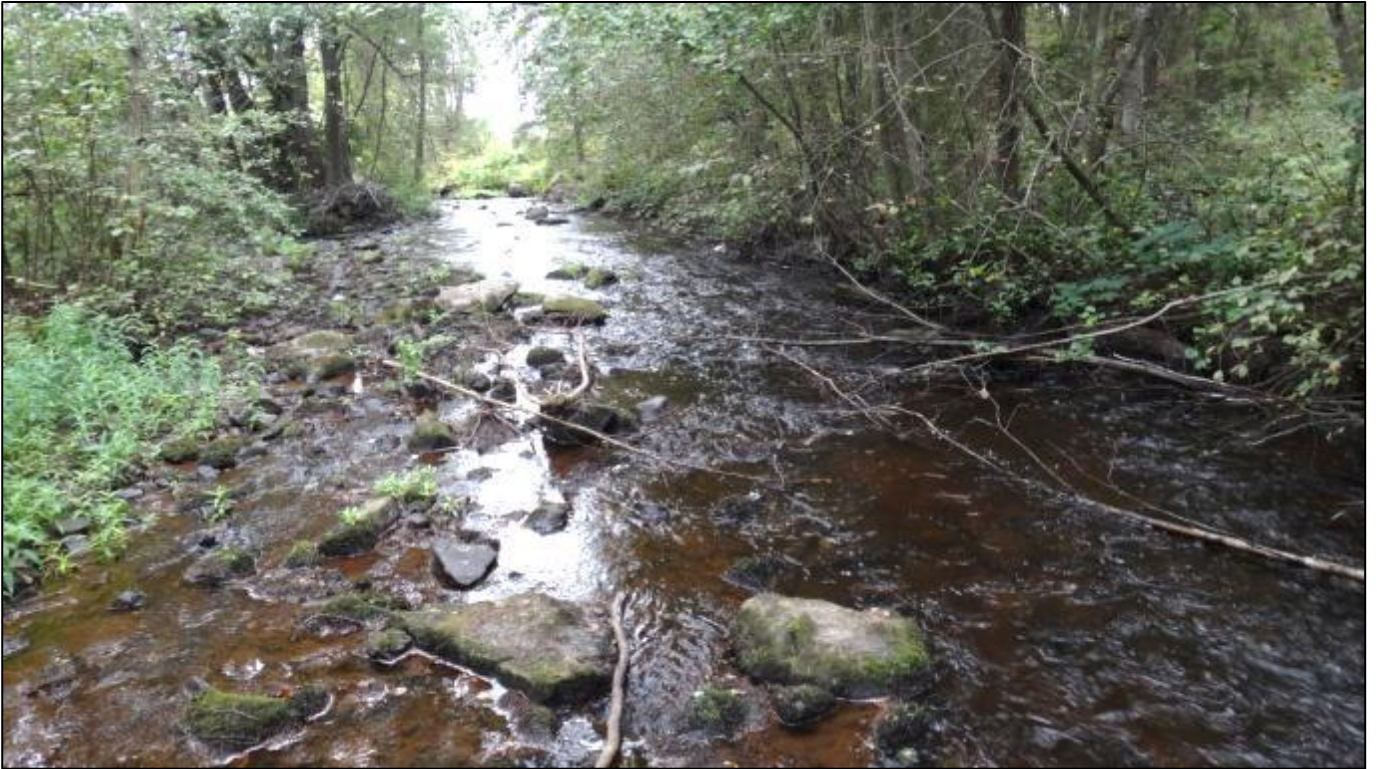
Karttapiste T5. Sillan jälkeen joki jakaantuu kahdeksi uomaksi. Uomissa vesisyvyys ja virtausnopeus pienenevät. Alue soveltuisi pienten taimenten elinalueeksi. Kuvassa alavirtaan päin katsottuna vasen uoma.

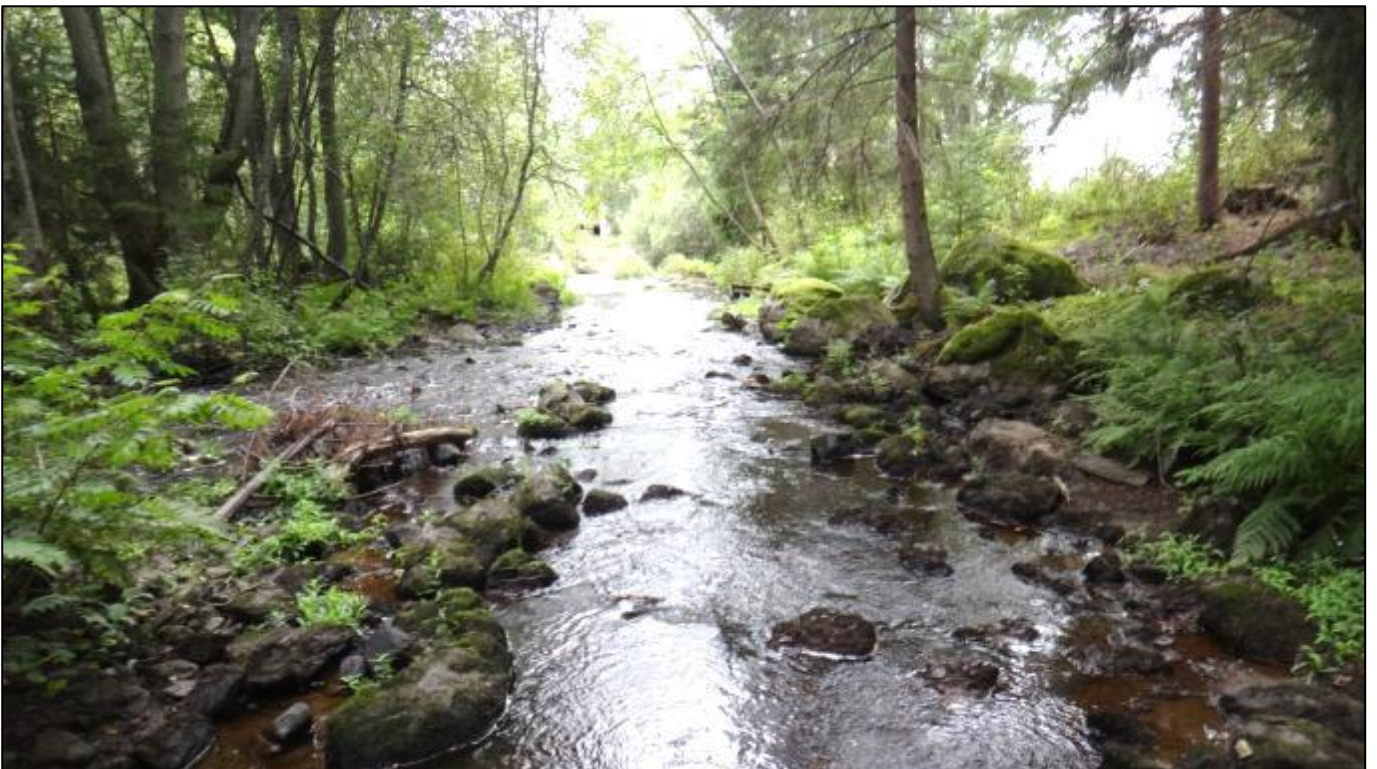
Karttapiste T5. Edellisen kuvan alapuolelta kuvattu kohta, jossa kaksi uomaa yhtyvät. Hiukan alempana uoma laskee pieneen suvantoon.

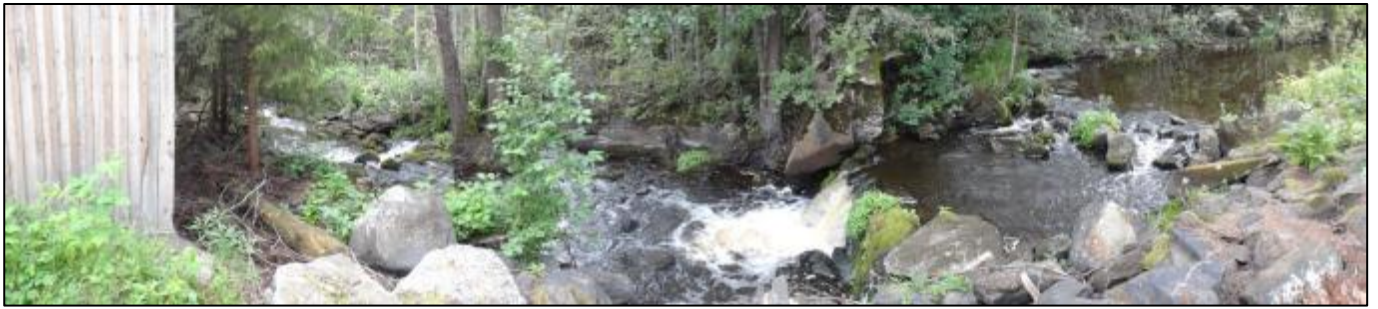
Karttapiste T6. Pienen suvannon jälkeen on kuvan mukainen seuraava koskialue. Tässäkin kohtaa joki jakaantuu kahdeksi uomaksi. Kuvassa olevaa vasemman puoleisessa uomassa on suuri kynnys, joka estää kalojen liikkumista. Oikeanpuoleisessa uomassa kaloilla on vapaa kulku. Kosken niskalla ei ole soraa.

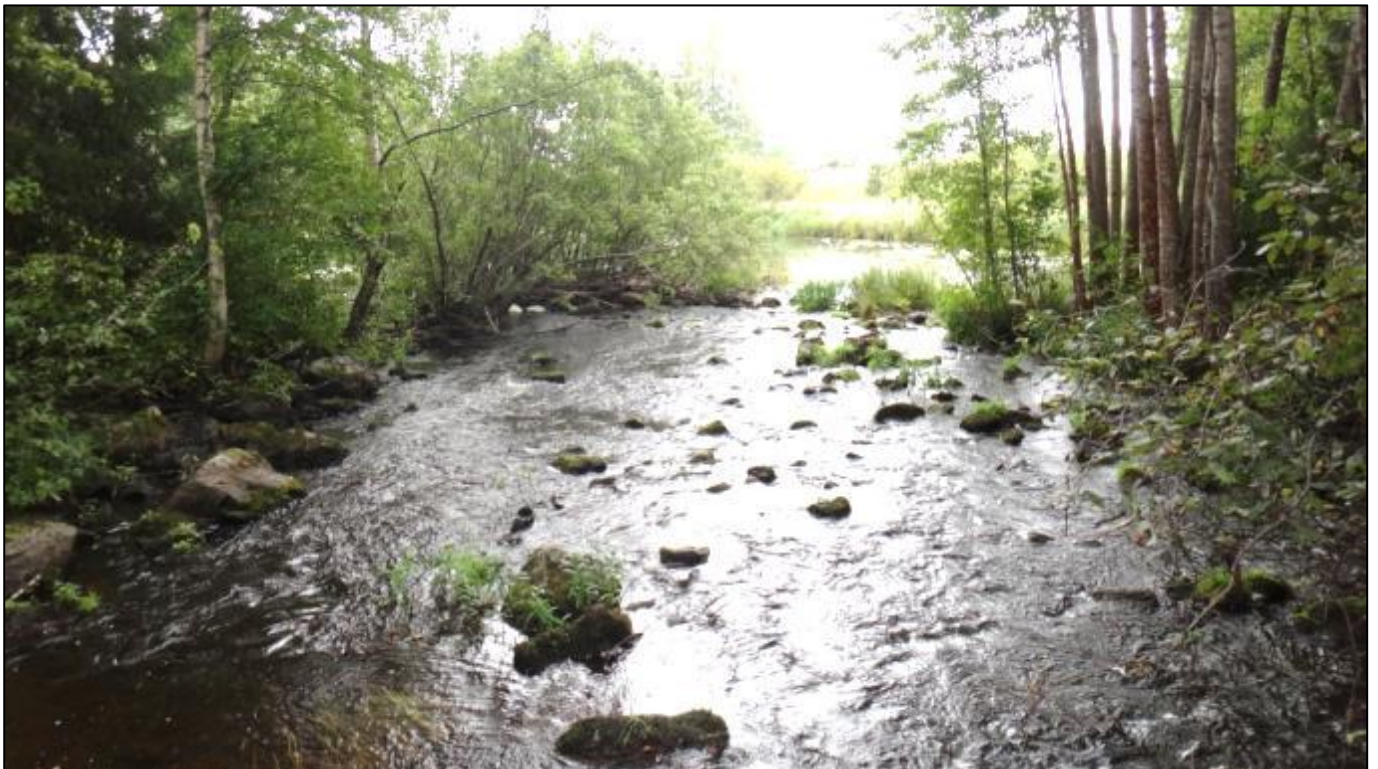
Karttapiste T7. Taipaleenjoen toisen koskialueen alaosaa. Koski laskee tässä kohdassa suvantoon. Hitaasti virtaavaa jokiuomaa on karttapisteiden väli T7–T9.

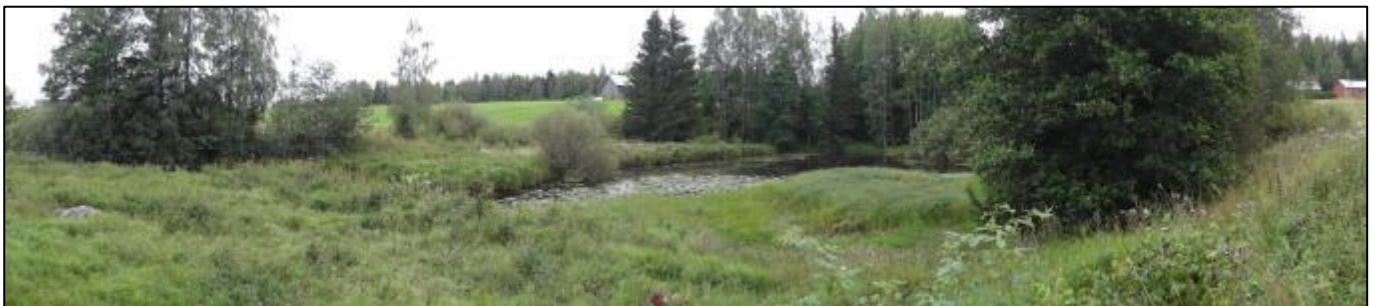
Karttapiste T8. Suvanto johon toinen Taipaleenjoen koski laskee.

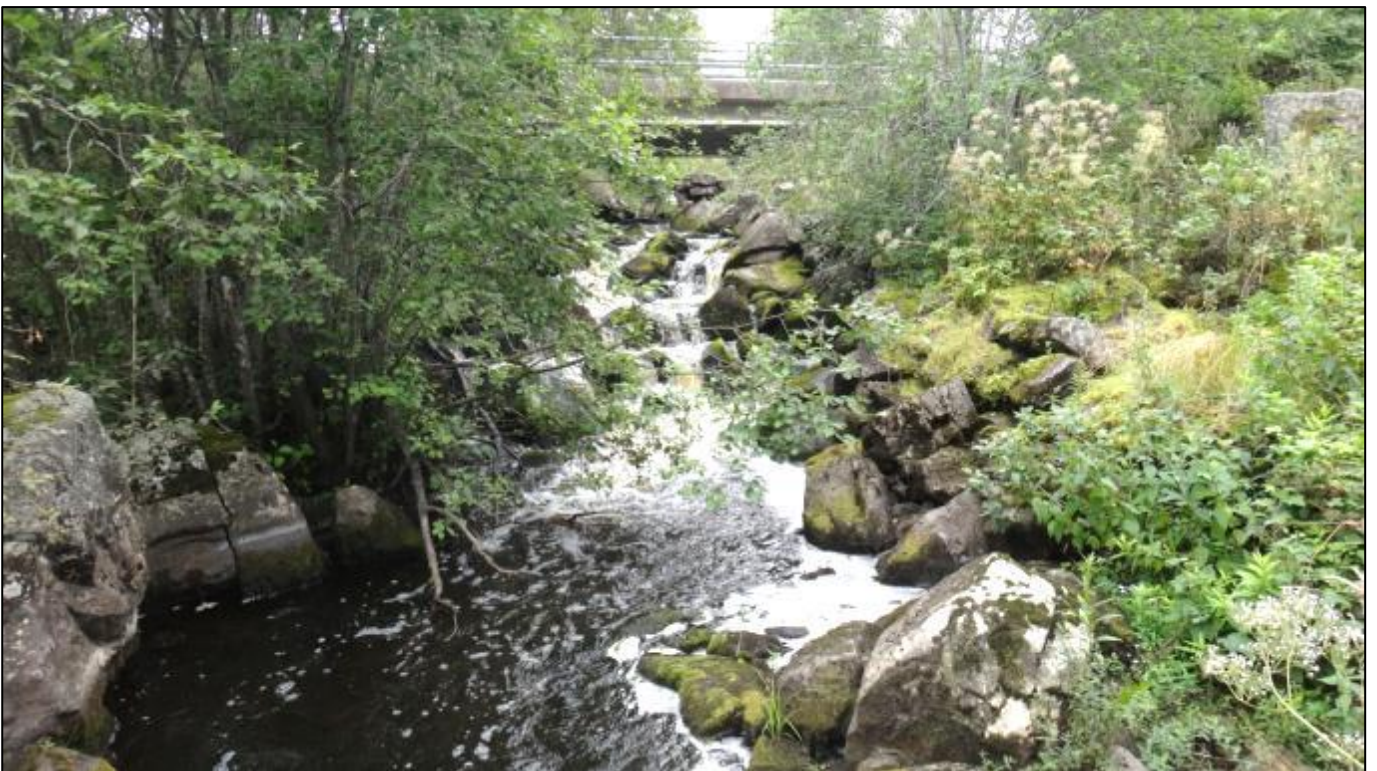
Karttapiste T9. Nousuesteen alapuolella on kiivasvirtainen, mutta lyhyt koski. Kuva otettu ylävirran suuntaan. Kuvassa näkyy siltä, josta nousuestettä on kuvattu.

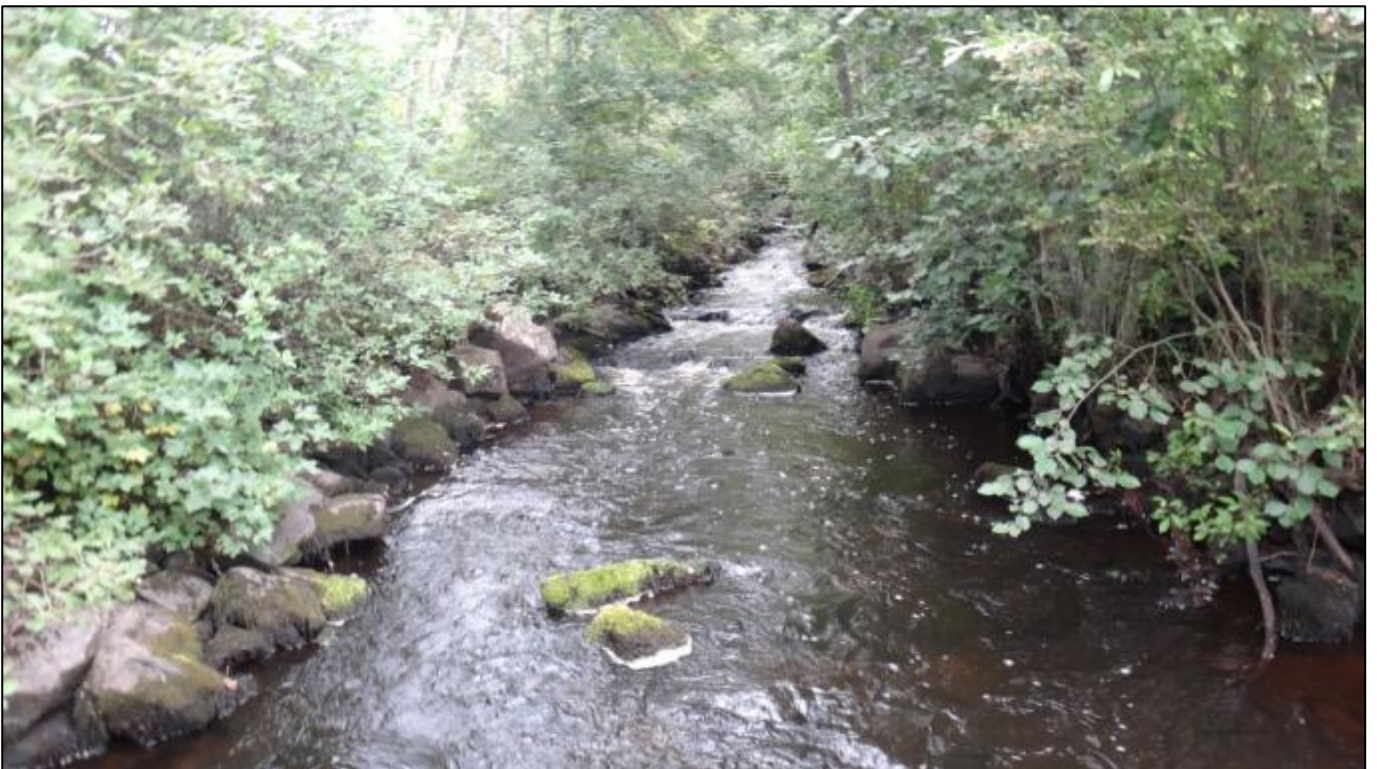
Karttapiste T11. Kolmannen koskialueen alaosalta ylävirtaan päin kuvattua koskialuetta.

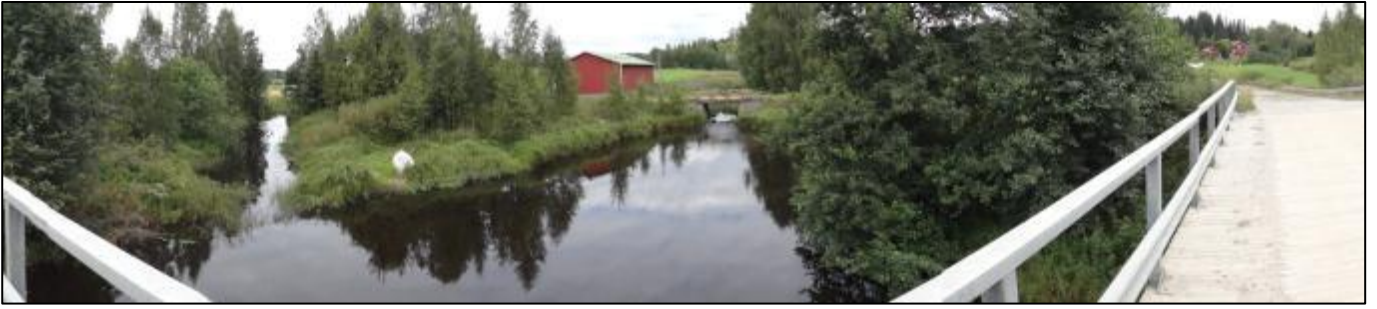
Karttapiste T12. Taipaleenjoen ja Sävijoen (vasen uoma) yhtymäkohta maantiesillalta kuvattuna.

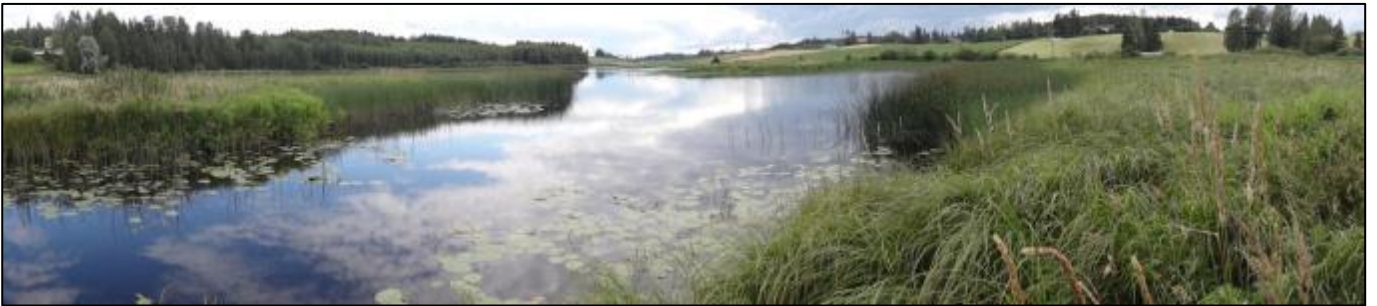
Karttapiste T13. Taipaleenjoen laskukohta Leppälammiin. Uoma on tässä kohdassa kohtalaisen avoin kasvillisuudesta.

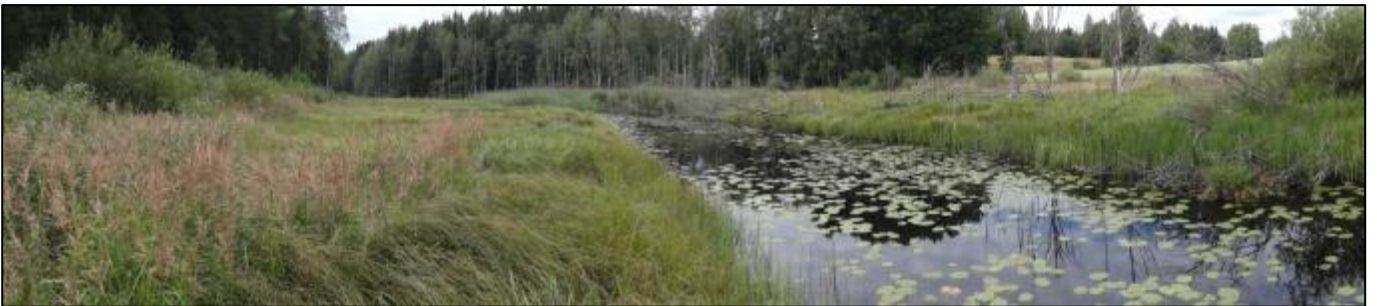
Karttapiste S2. Sävjoen karttapisteiden S1–S3 väli on hitaasti virtaavaa joen osaa.

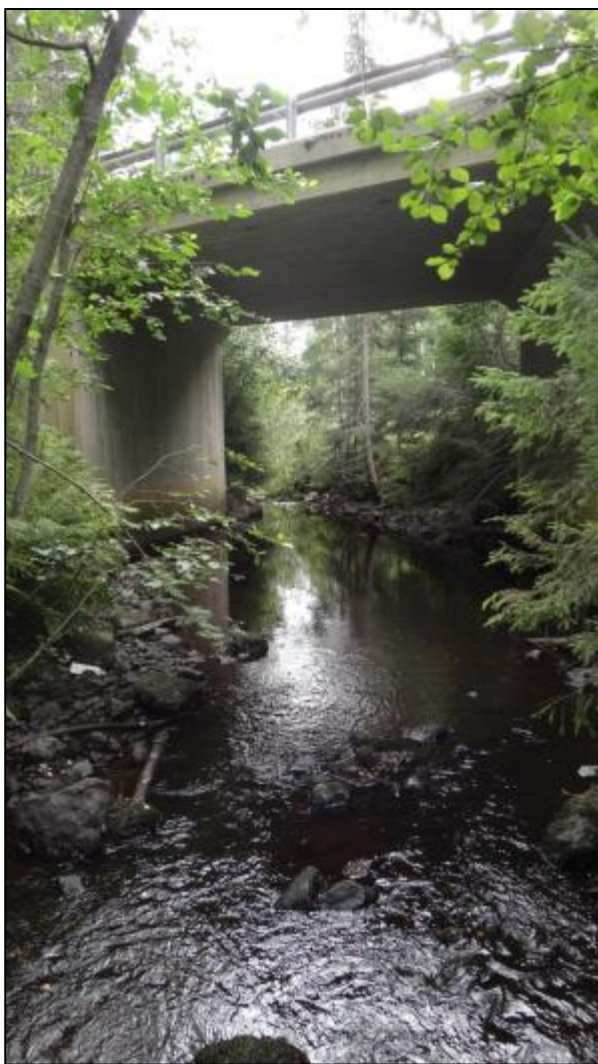
Karttapiste S6. Majan padon ja sillan välissä on virta-alue, joka kuitenkin perattu avoimeksi.

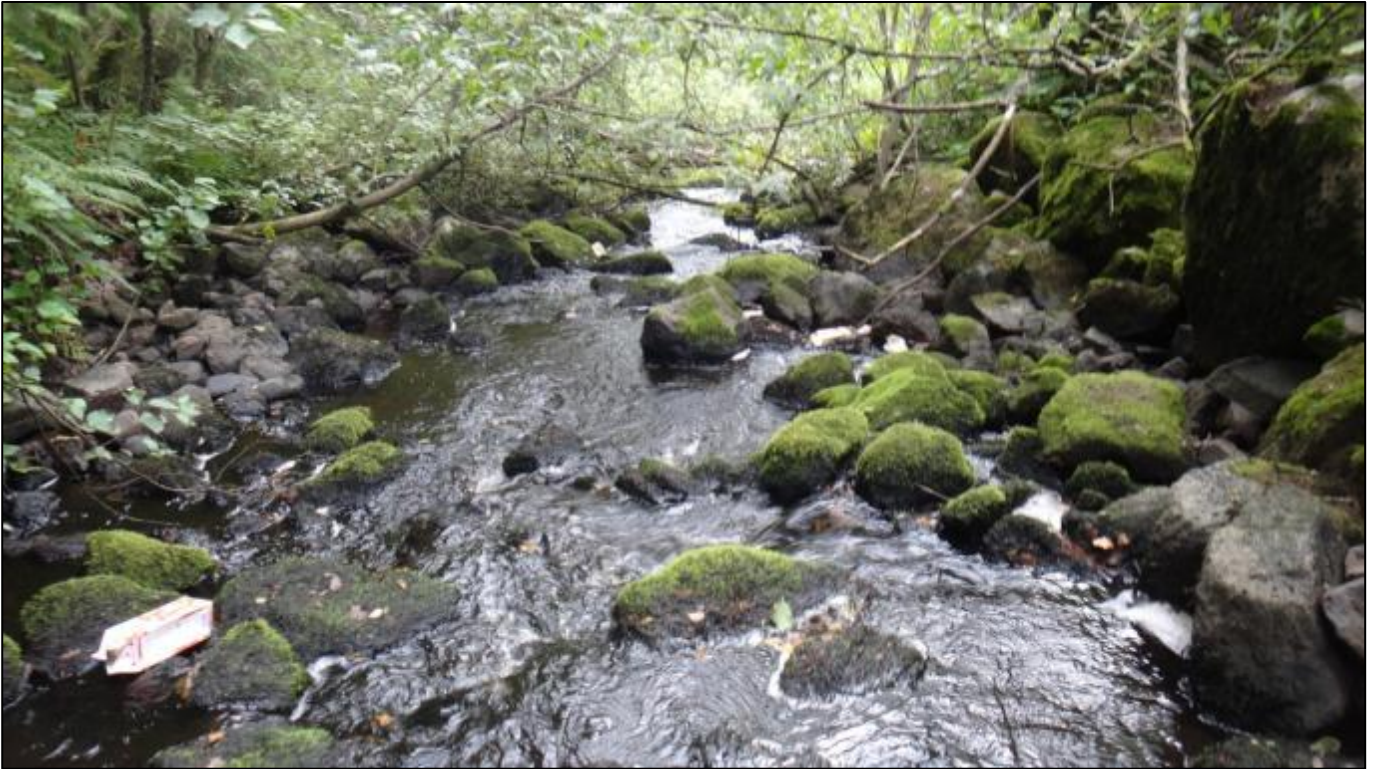
Karttapiste S6. Sillan jälkeen virtaus kiihtyy ja joki muuttuu pieneksi koskeksi.

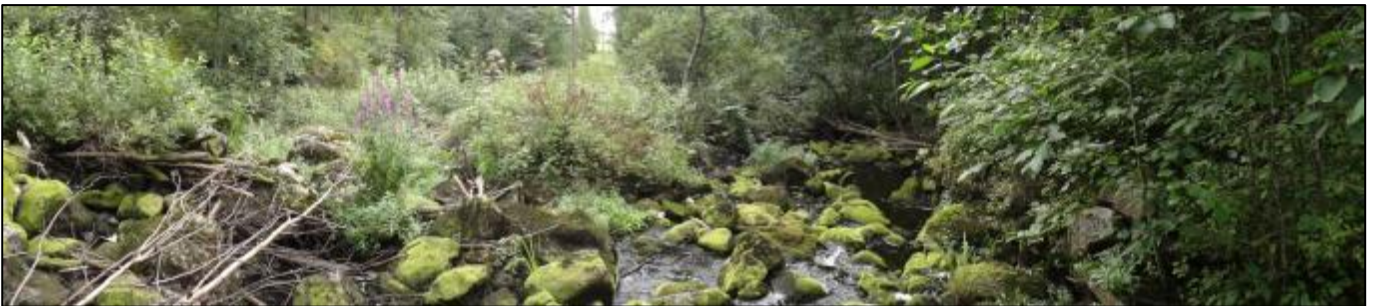
Karttapiste S7. Kosken jälkeen uoma levenee ja vesi hajaantuu laajemmalle alueelle, minkä seurauksen vesisyvyys on pienenee.

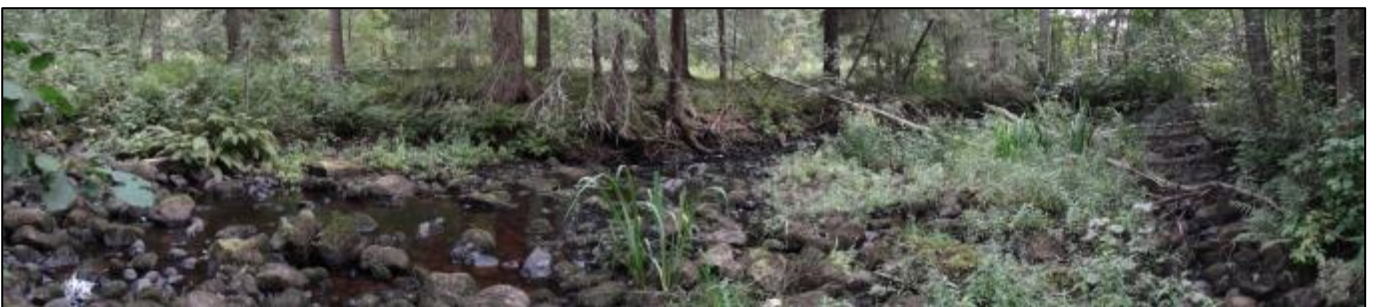
Karttapiste S8. Savijoen toisen virta/koskialue päättyy karttapisteen 8 kohdalle. Uoma on tässä kohtaa leveä ja vesisyvyys pieni.

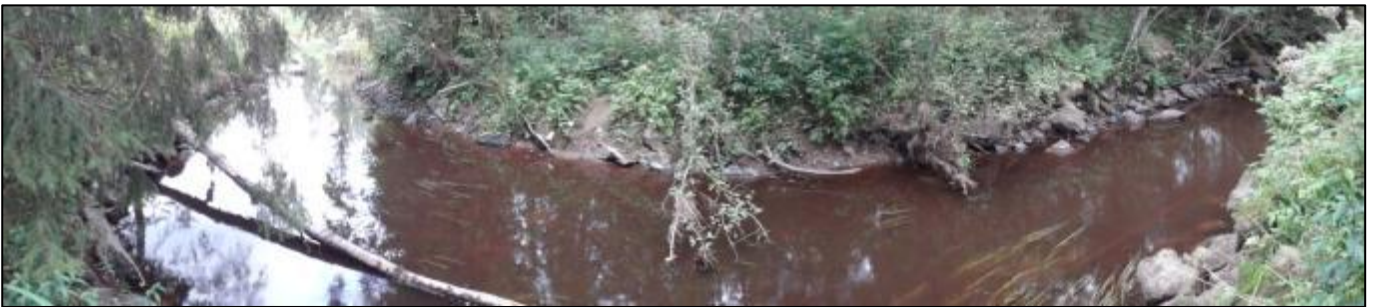
Karttapiste S10. Tästä alkaa Sävijoen kolmas virtapaikka. Virtapaikan niska on perattu. Virtapaikan niskalla ei ole soraa.

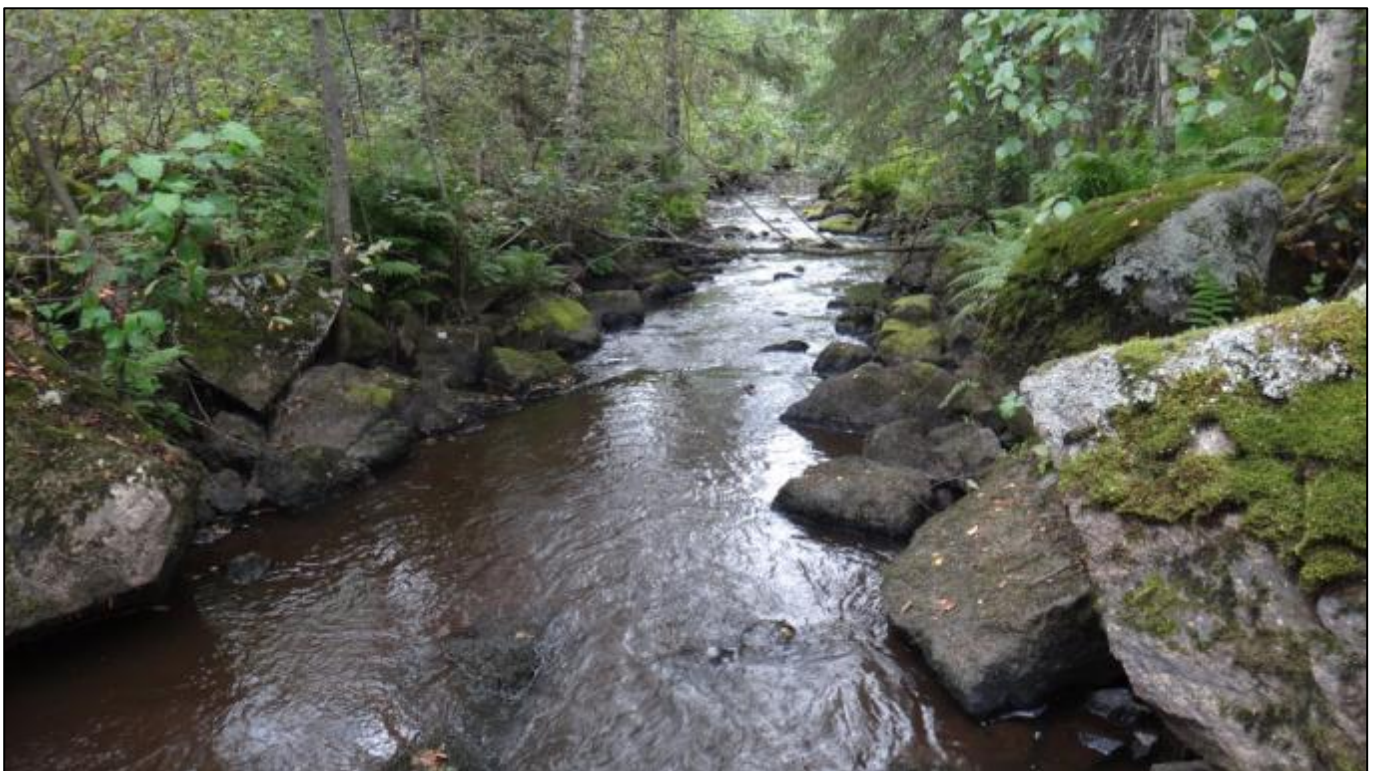
Karttapiste S12. Savijoen neljännen virta-alueen niskaa.

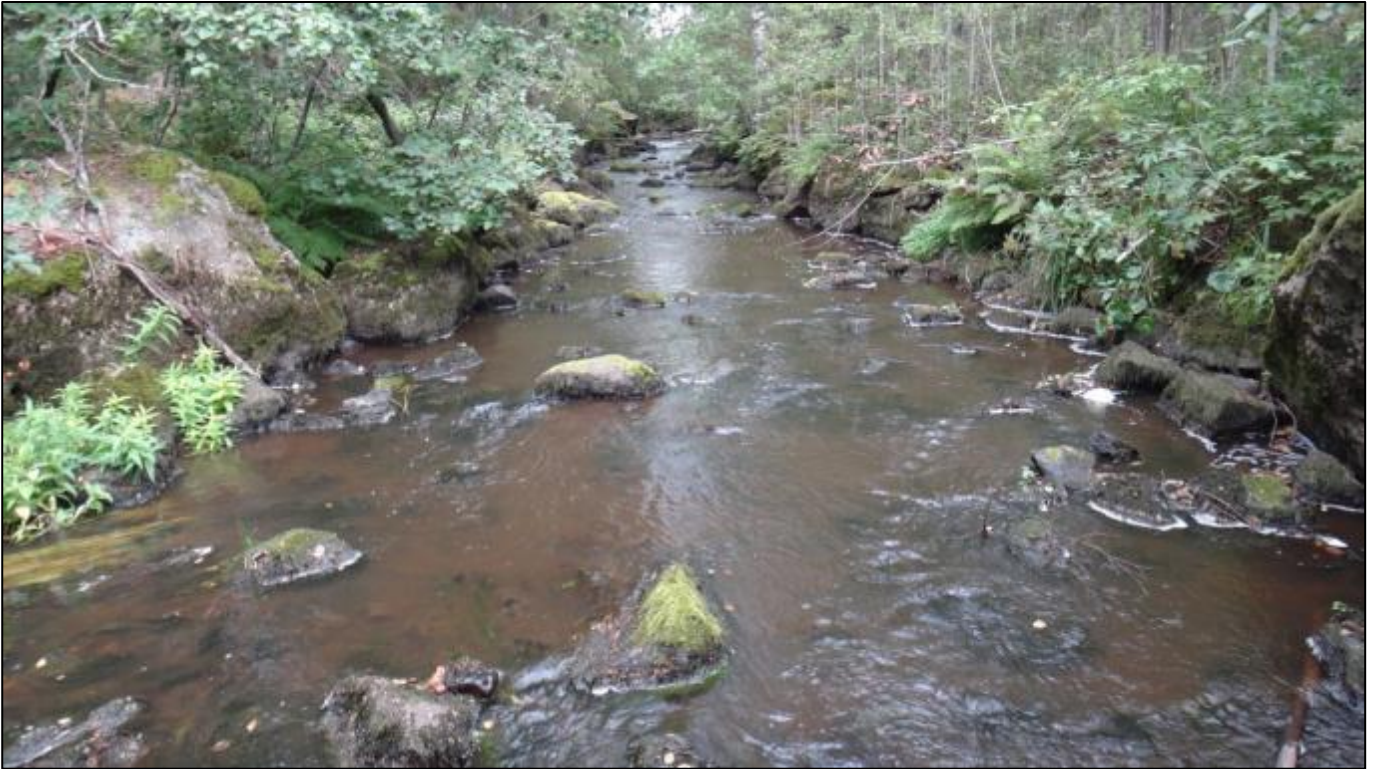
Karttapiste S13. Savijoen neljättä virtapaikkaa alaosasta ylöspäin kuvattuna.

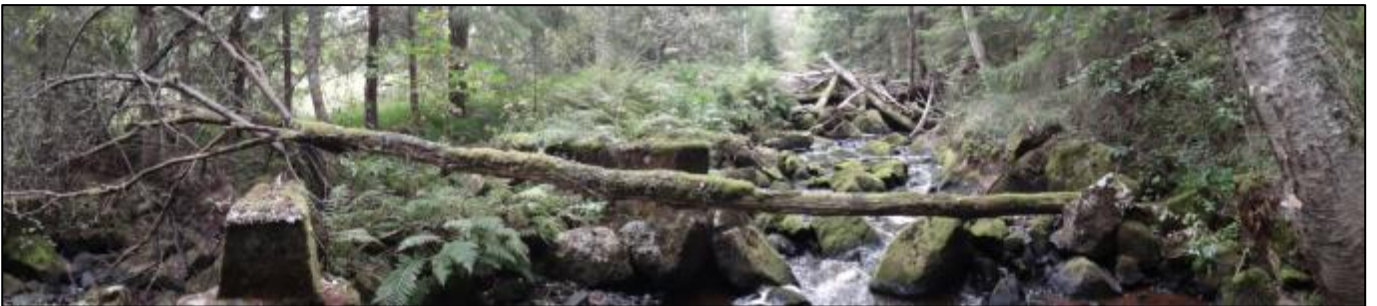
Karttapiste S15. Kotakosken padosta toinen kuva alempaa. Kotakoskessa on nähtävissä vanhan myllyn/sahan betoniset tukirakenteet.

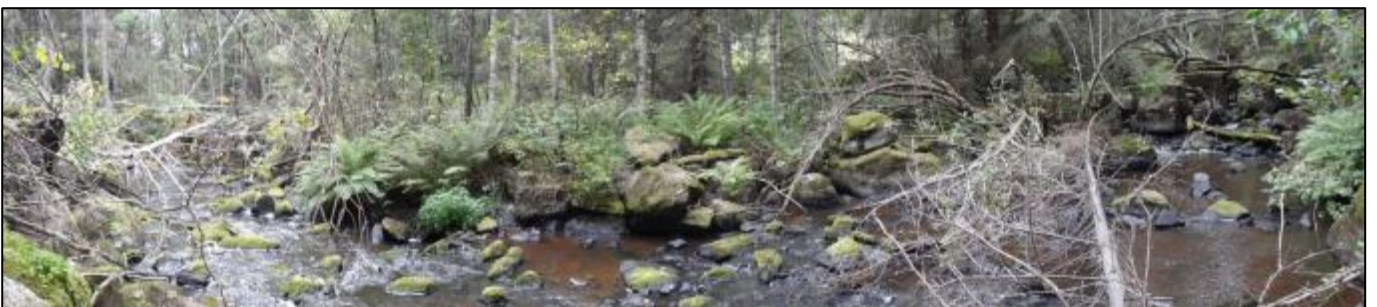
Karttapiste S16. Kotakosken alaosalla uoma on kohtalaisen luonnontilaista . Uomassa on kaloille sopivia kivenkoloja. Alue on taimenen elinalueeksi hyvin soveltuva.

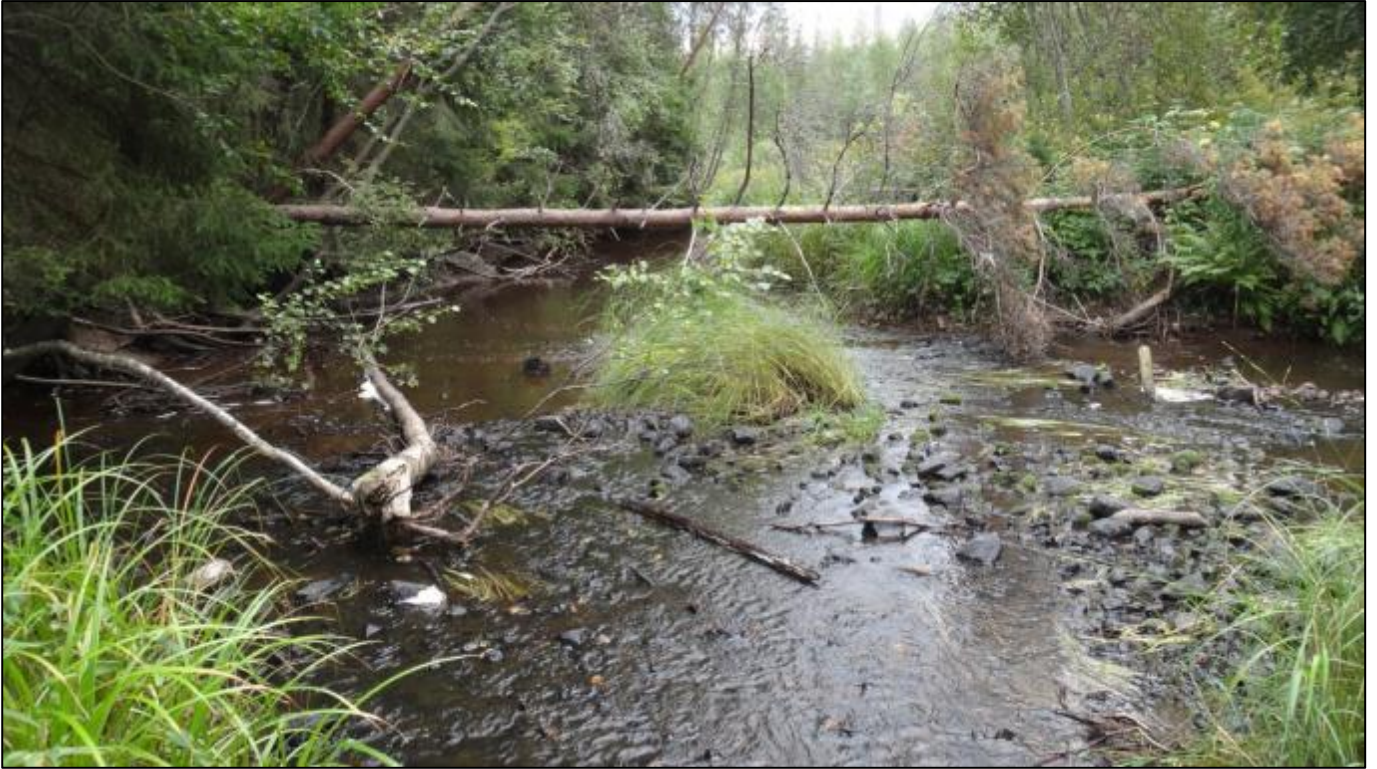
Karttapiste S17. Kotakosken alaosassa uoma levenee ja vesisyvyys pienenee. Tästä alkaa hitaasti virtaava joen osa. Kuva alavirtaan päin kuvattuna.
