# *Kokemäenjoen yläosan kalatalousalueen virtavesien hoitosuunnitelma*

Sami Ojala

28.11.2025

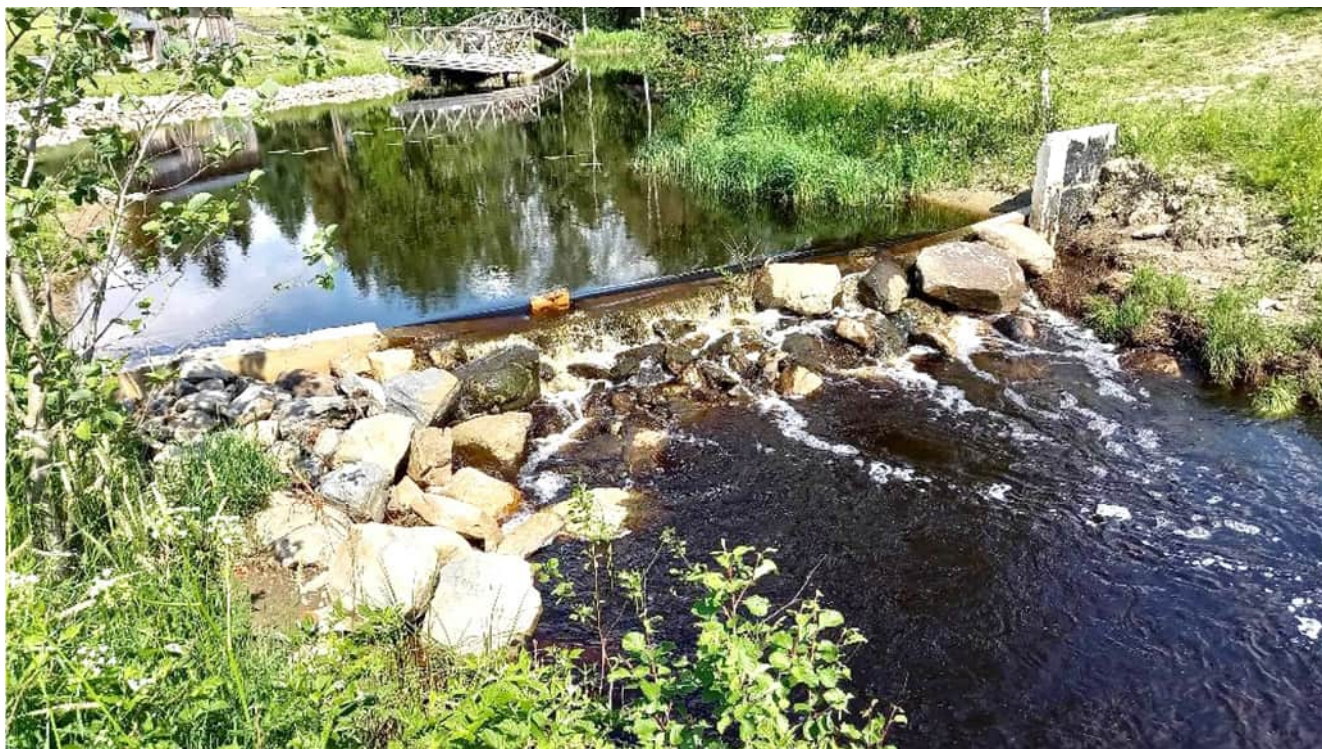
Kuva 2.7. Uudehkon näköinen patorakenne Vaunujoessa vuonna 2021 (kuva: Heikki Holsti, KVVY Yhdistys).

Kunnostusmahdollisuusselvityksessä todetaan, että uomassa havaitut nousuesteet tulisi poistaa. KVVY Yhdistys huomasi vuonna 2021 tekemässään pienialaisessa katselmoinnissa, että uomassa on huomattavan uusiakin, vähintään osittaisen nousuesteen aiheuttavia rakenteita, joiden tarkoituksena lie-nee padottaa vettä joen varressa asuvien ihmisten virkistyskäyttöön (kuva 2.7).

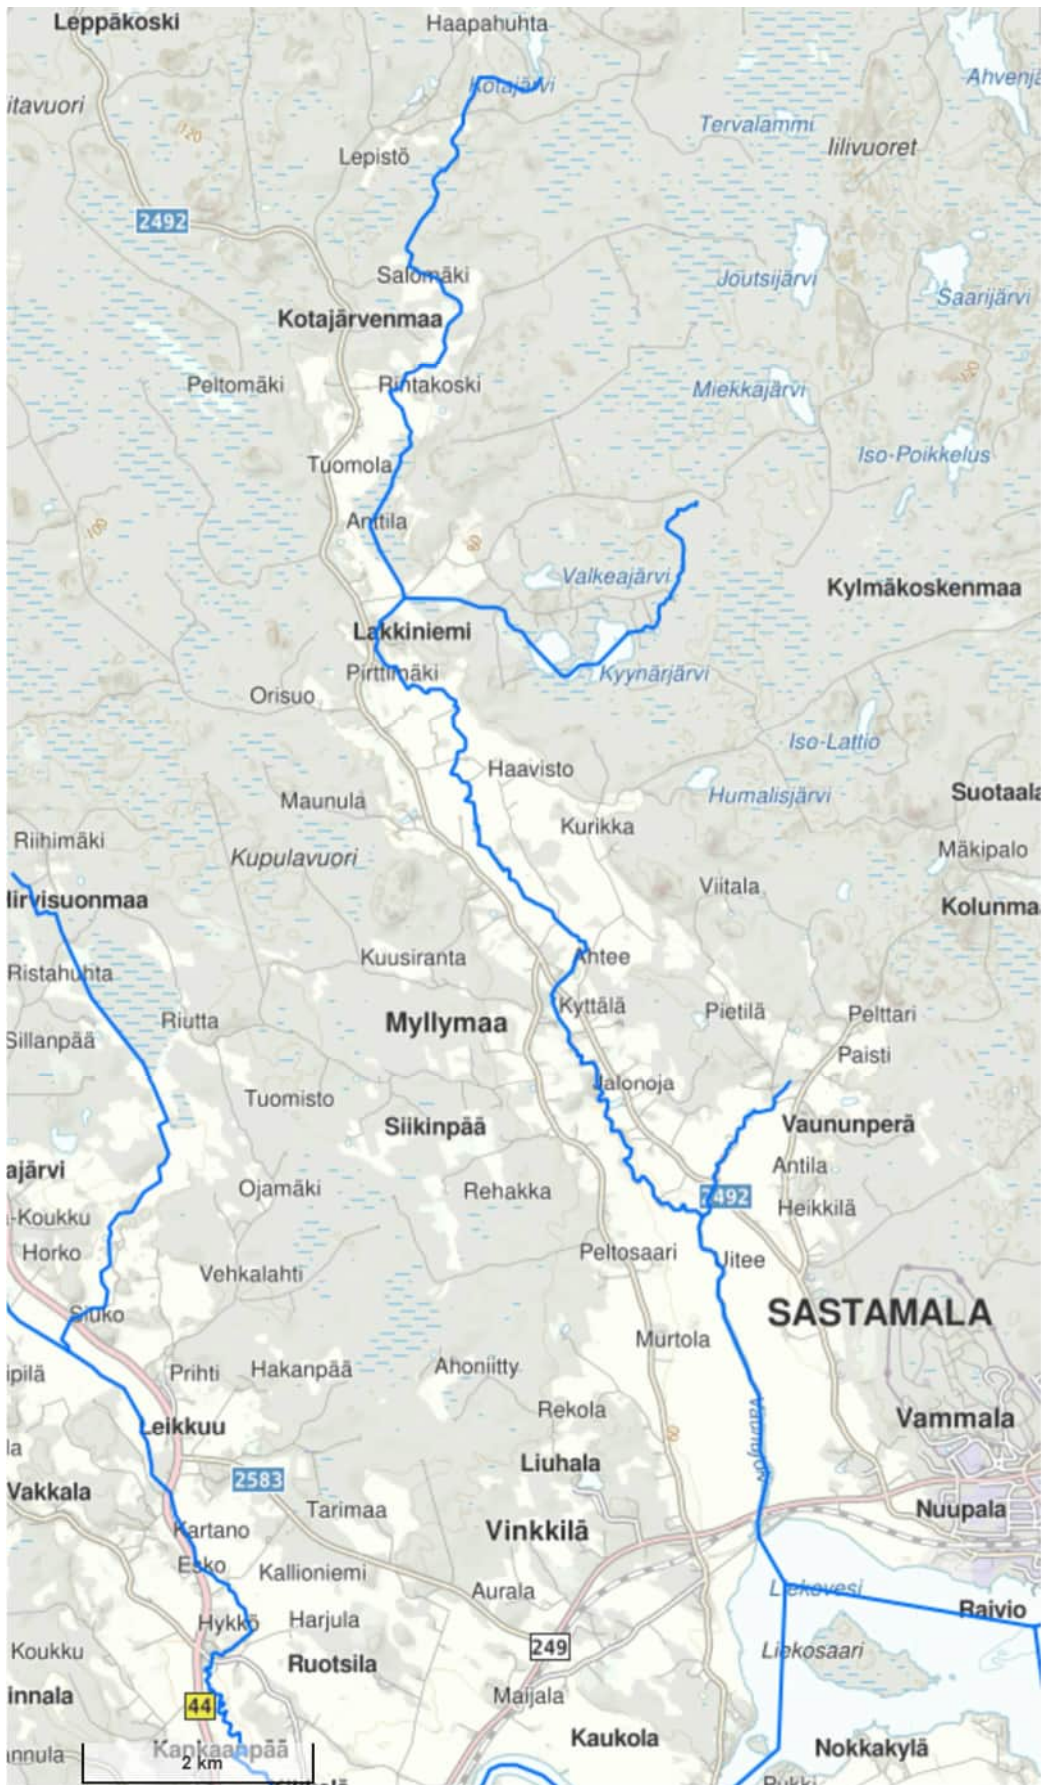
Kuva 2.8. Vaunujen valuma-alue ja uoma ovat voimakkaasti ihmisten muokkaamia. Kuvan lähde: Paikkatietoikkuna, <https://kartta.paikkatietoikkuna.fi>

Vaunujoen vesireitti alkaa Koiranojana soiselta Porrassuon, Kotajärven ja Kitukorven alueelta ja laskee Liekovedelle (kuva 2.8). Karttatarkastelun perusteella Vaunujoen valuma-alueella on ojitettu voimakkaasti ja joen uomaa on perattu varsinkin alaosastaan todennäköisesti alavien peltomaiden tulvimisriskien pienentämiseksi. Ojituksilla ja Vaunujoen lähialueen peltovoittoisella maankäytöllä on välttämätön vaikutus joen vedenlaatuun. Ilmakuvien perusteella voidaan myös todeta, että uomaa varjostava puusto on monin paikoin riittämätöntä tai puuttuu kokonaan. Uoman varren suojavyöhykkeiden puuttuminen lisää Vaunujoen kiintoaine- ja ravinnekuormitusta, eroosiota sekä nostaa veden kesäaikaista lämpötilaa tarpeettomasti. Uomavarsien puusto tarjoaisi myös suojaa ja ravinnonkäytömahdollisuuksia esimerkiksi taimenille. Vaunujoen ekologista tilaa ei ole arvioitu.

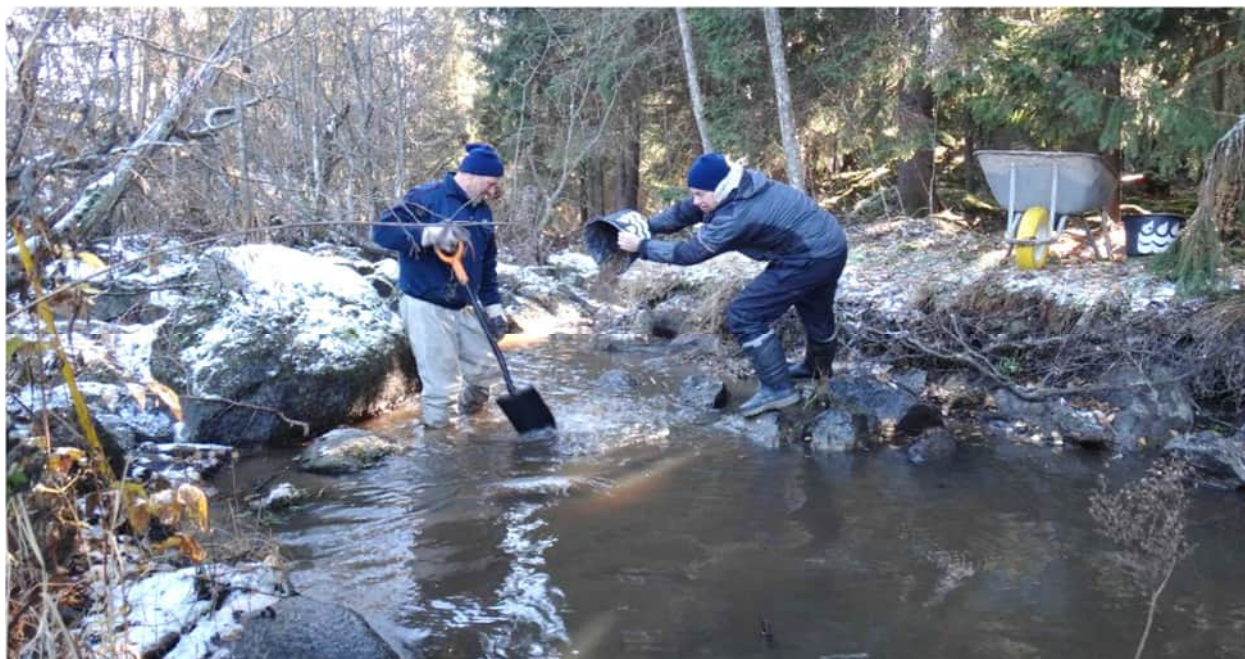
Kuva 2.10. Pirkanmaan ensimmäisissä virtavesitalkoissa Rautajoen uoman Koskelon ja Yrjölän koskialueille tehtiin taimenten lisääntymiseen soveltuvia kutusoraikkoja ja kivettiin uomaa poikasalueiksi (kuva: Heikki Holsti, KVVY Yhdistys).

Pääjärvestä ja Salosjärvestä alkava Pääjärvenoja laskee Rautajokena Rautavedelle (kuva 2.11). KVVY järjesti Rautajoella Pirkanmaan ensimmäiset kunnostustalkoot, joissa tehtiin Rautajoen virtavesi-inventointiin ja 2010 valmistuneeseen kunnostussuunnitelmaan (Rinne 2010) pohjautuen kutusoraikkoja ja poikaskivikkoo kahdelle Rautajoen koskialueelle yhden viikonlopun aikana (kuva 2.10).

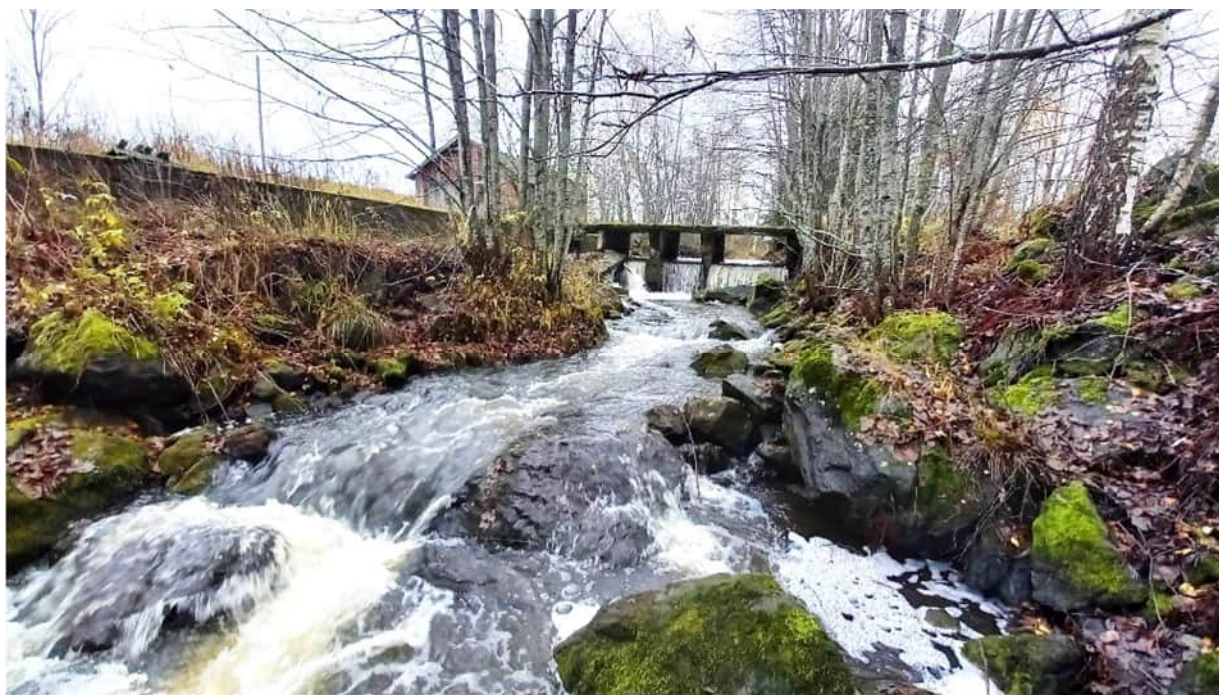
Kuva 2.14. Lanajoen Tarkan pato 30.10.2020 (kuva: Heikki Holsti, KVVY Yhdistys).

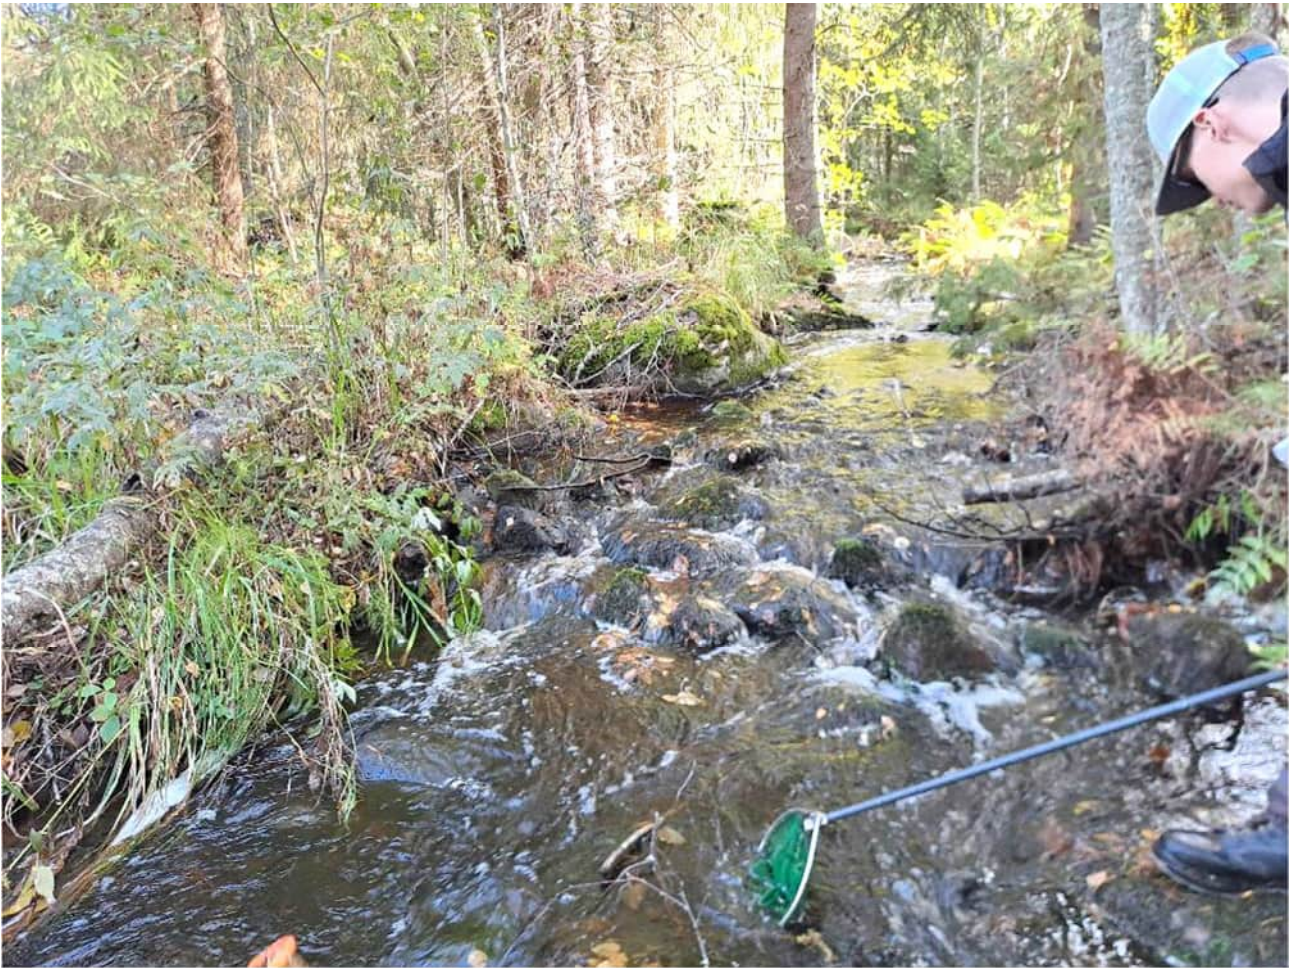
*Kuva 2.19. Karhejärven yläpuolisen vesireitin koskialueet todettiin syksyllä tehtyjen sähkökoekalastusten perusteella potentiaalisiksi taimenen elin- ja lisääntymisympäristöiksi. (Kuva: Niko Kylliäinen, KVVY Yhdistys)*

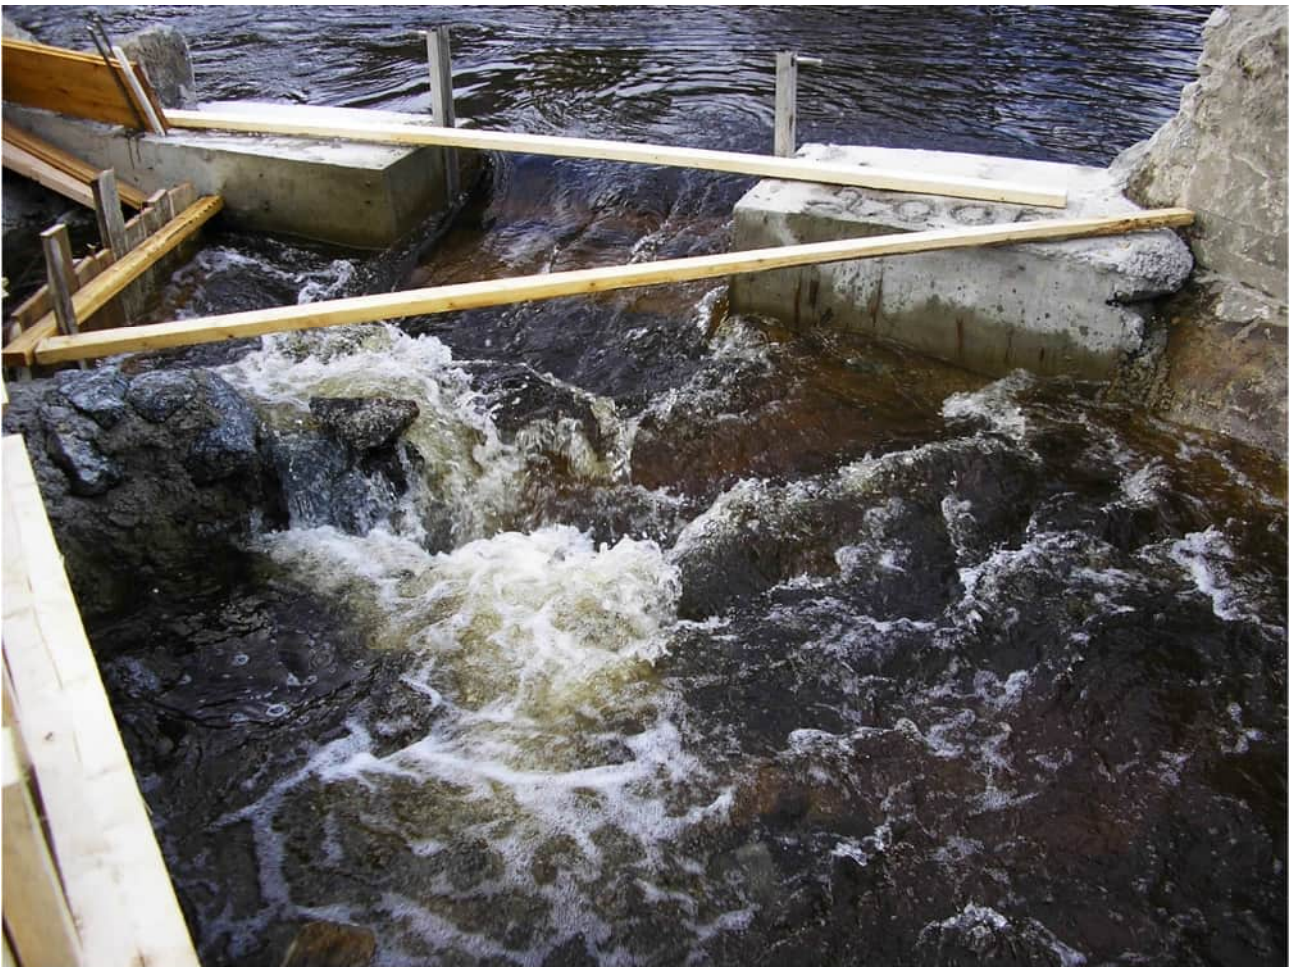
Kuva 2.24. Siuronkosken kalatien suuaukko kalatien valmistumisvuonna 2005. (Kuva: Sakari Kivinen, KVVY)

Siuronkoski on lkaalisten reittiin kuuluva Jokisjärven ja Kuloveden välinen noin 200 metrin mittainen virtapaikka, missä on järjestetty istuta ja ongi -tyylistä kalastusta vuodesta 2003. Maakannas jakaa alueen kahteen uomaan, joista lännen puoleisessa on voimalaitos ja idän puoleisessa niskalla neulapato ja padon alapuolella kalliopohjainen lyhyt koskialue. Siuronkoskella on toiminut vesivoimalaitos 1900-luvun alusta lähtien. Voimalaitokselle on määrätty kalatievelvoite jo vuonna 1906 annettuun voimalaitoslupaan perustuen. Kalatien rakentamiseen on kuitenkin haettu lupaa vasta 2002 ja lupa kalatien rakentamiseen on myönnetty Länsi-Suomen ympäristölupaviraston toimesta vuonna 2005 (päättös nro 20/2005/3, dnro LSY-2002-Y-139). Kalatie, jota pitkin kalojen on tarkoitus nousta luonnonuomasta voimalaitosuoman suun itäpuolelle, valmistui vuonna 2005 (kuva 2.24).

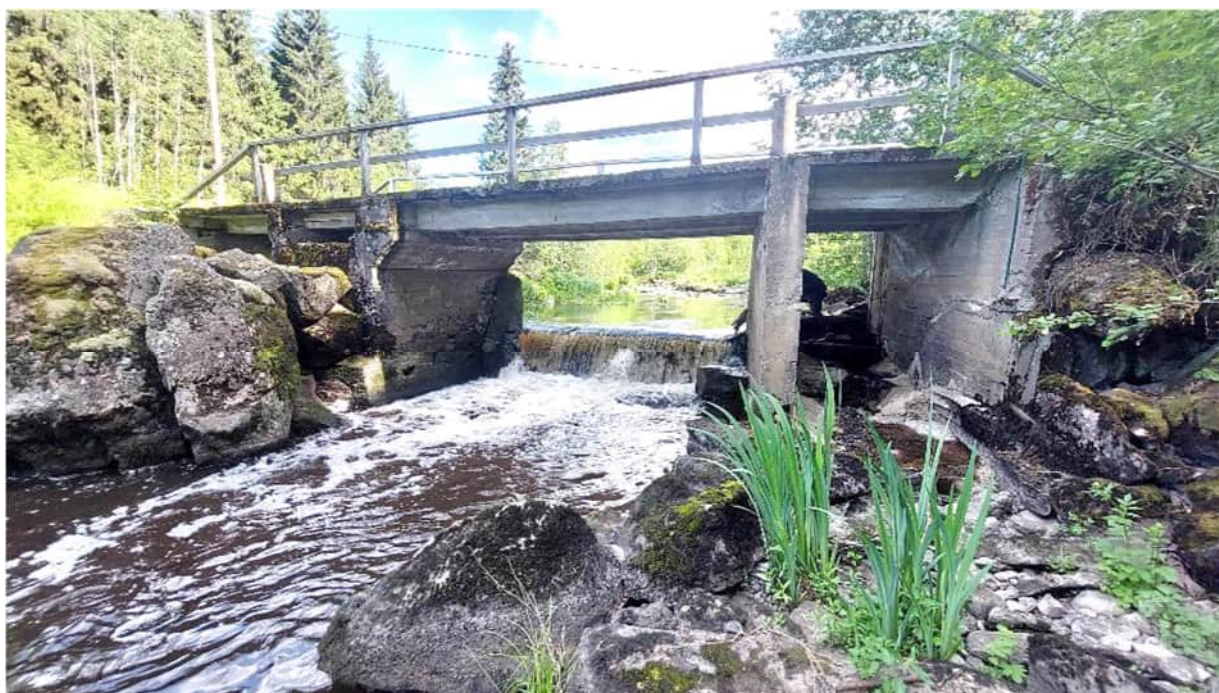
Kuva 2.25. Hiusjoen-Karinjoen Jyränkosken niskalla oleva nousueste (kuva: Heikki Holsti, KVVY Yhdistys).

KVVY Tutkimus Oy teki Hiusjoen-Karinjoen Jyränkoskelle kunnostussuunnitelman nousuesteen poistamiseksi vuonna 2023 (KVVY Tutkimus Oy 2023). Kunnostussuunnitelmassa Jyränkosken niskalla olevan padon alavirran puoli on kynnystetty siten, että kalojen kulku padon yli mahdollistuu kaikissa virtaamaolosuhteissa (kuva 2.25).

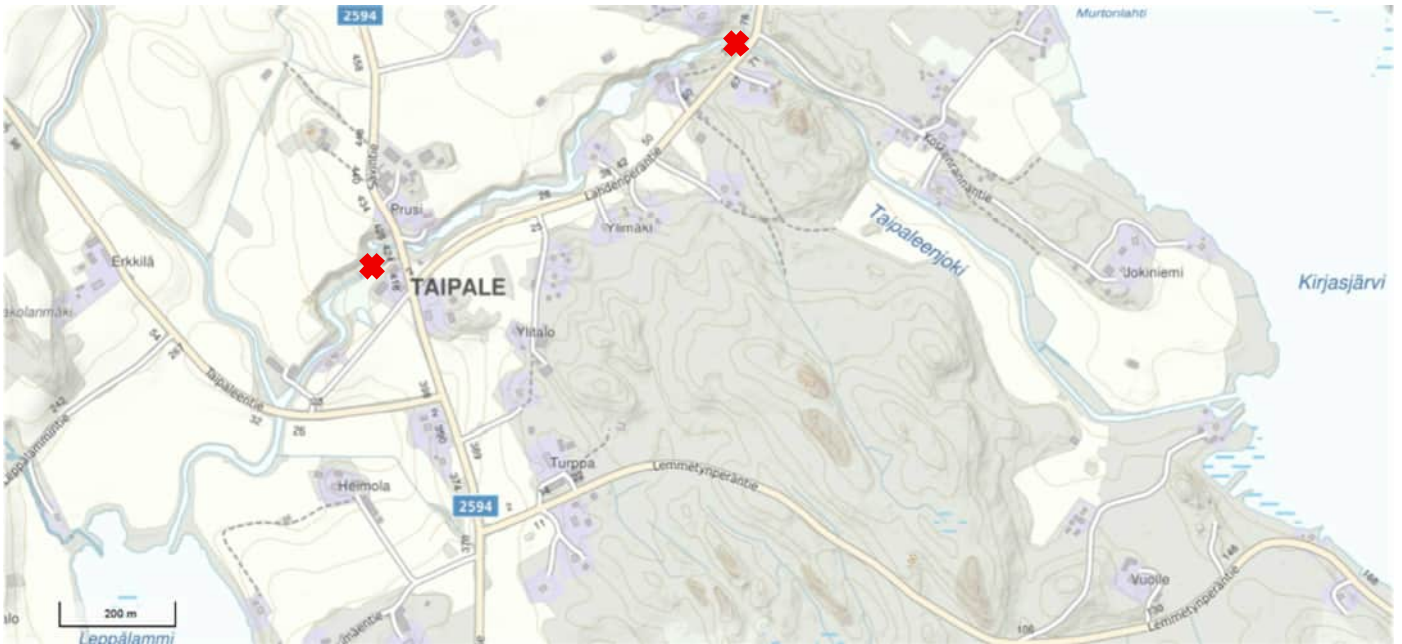
Kuva 2.27. Taipaleenjoki laskee Kirjasjärvestä Leppälammiin. Karttaan on merkitty Taipaleenjoen mätirasiaistutus- ja sähkökoekalastuspaikat punaisilla rasteilla. Kuvan lähde: Paikkatietoikkuna, <https://kartta.paikkatietoikkuna.fi>

Taipaleenjoki sijaitsee Kauvatsanjoen valuma-alueen latvavesissä Kirjasjärven ja Leppälammin välissä (kuva 2.27). Taipaleenjokeen laskee luoteesta Sävijärvestä alkavan Säviöjoen vedet. Taipaleenjoki on virtavesi-inventoitu KVVY:n toimesta vuonna 2012 (Alajoki & Holsti 2012). Taipaleenjoen reitin kalastoa KVVY selvitti sähkökoekalastuksilla vuosina 2016 ja 2018 (Holsti 2016, Holsti & Ojala 2019). Taipaleenjoen lisäksi kartoitettavia sähkökalastuksia tehtiin Säviöjoella ja Toijasjoella.

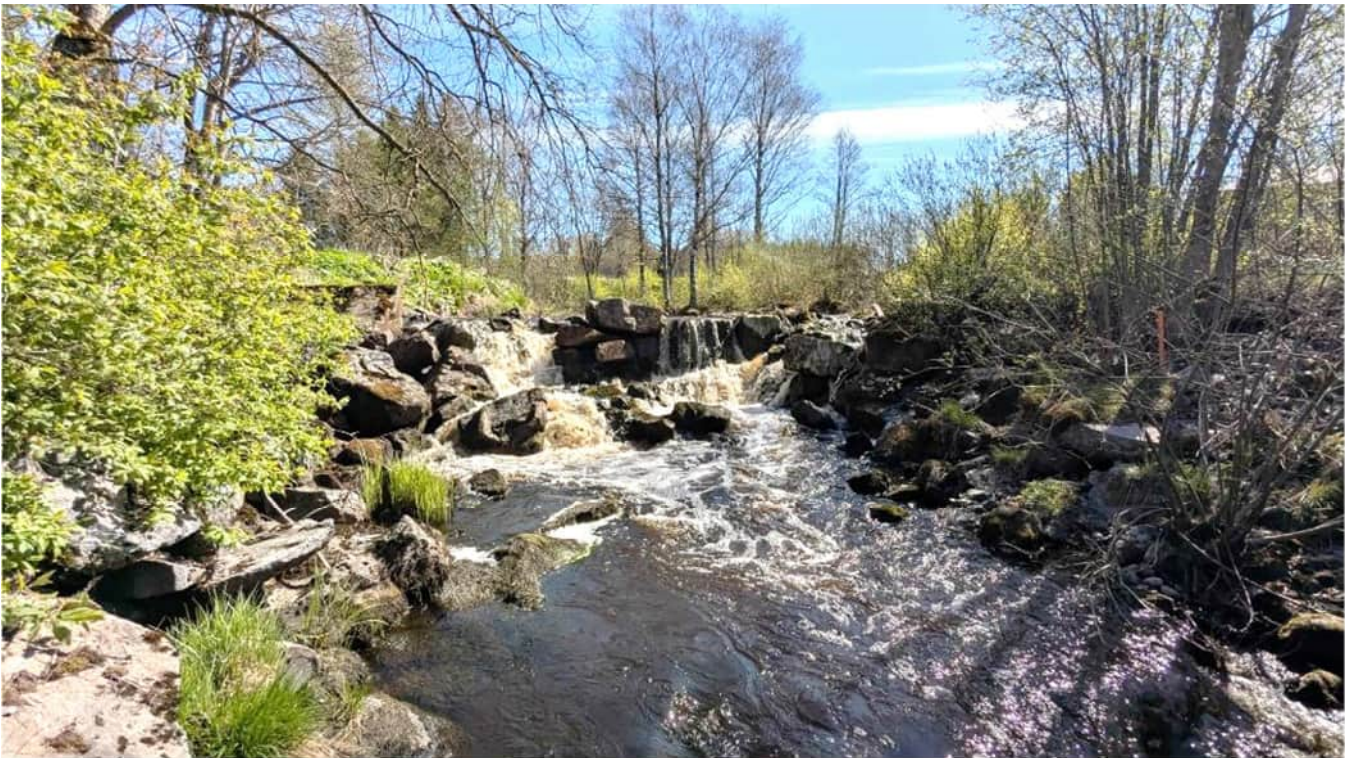
Kuva 2.28. Taipaleenjoen Prusinkosken niskalla oleva kivipato estää kalojen nousun uomassa (kuva: Heikki Holsti, KVVY Yhdistys).

KVVY Yhdistys on edistänyt Prusin kohdalla olevan nousuesteen poistamista kontaktoimalla alueen maanomistajia (kuva 2.28). Kohteessa on alustavasti keskusteltu nykyisen niskakynnyksen siirrosta ylemmäs uomaa ja kynnyksen alapuolisen virta-alueen ennallistamisesta siten, että nousueste poistuisi.
